R.Gen. n° 12/2008

CONSULENZA TECNICA DI UFFICIO*nel ricorso per A.T.P. (accertamento tecnico preventivo)*

*contro**Comune di TERNI, ENEL spa e E.ON Produzione spa***CORTE DI APPELLO DI ROMA****TRIBUNALE REGIONALE DELLE ACQUE PUBBLICHE****G.I. Presidente Dott. Evangelista POPOLIZIO**

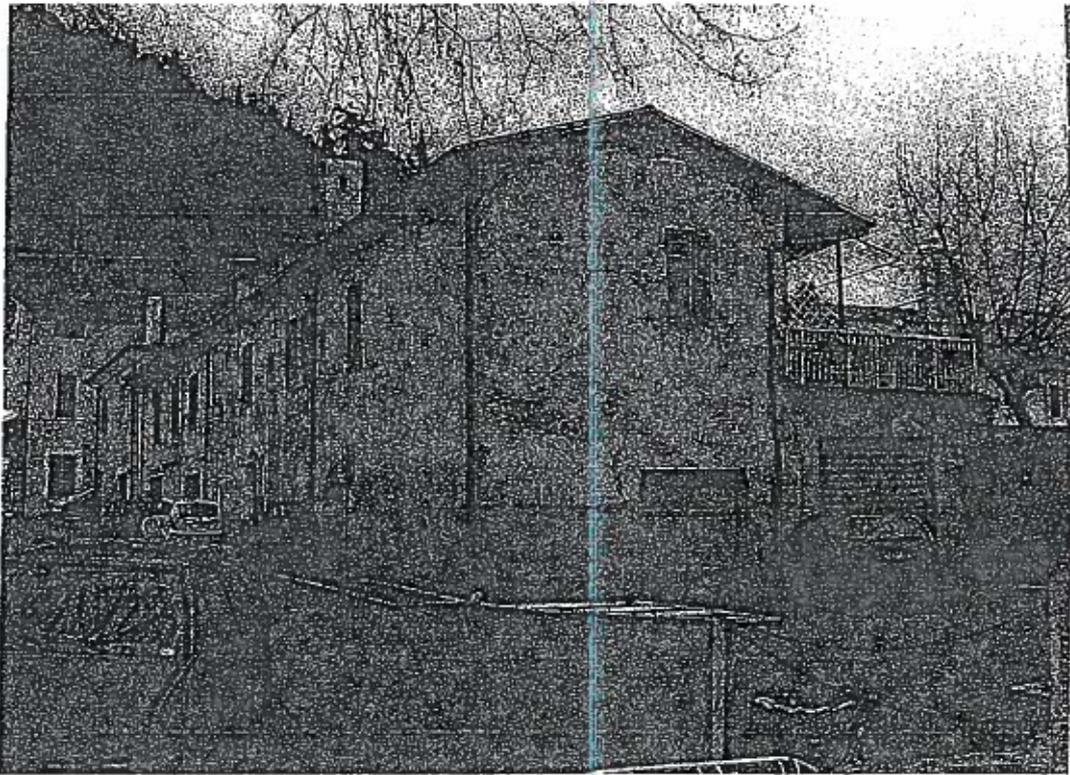
- Piazza della Resistenza e fabbricati limitrofi - lesione passante su area pubblica
- Foto allegato 2.a.1 : mostra una panoramica di Piazza della Resistenza, con il fabbricato Sabbio-Quintili posizionato a destra nella foto.

Nel successivo documento saranno mostrate consistenti le lesioni in corrispondenza del portoncino di ingresso

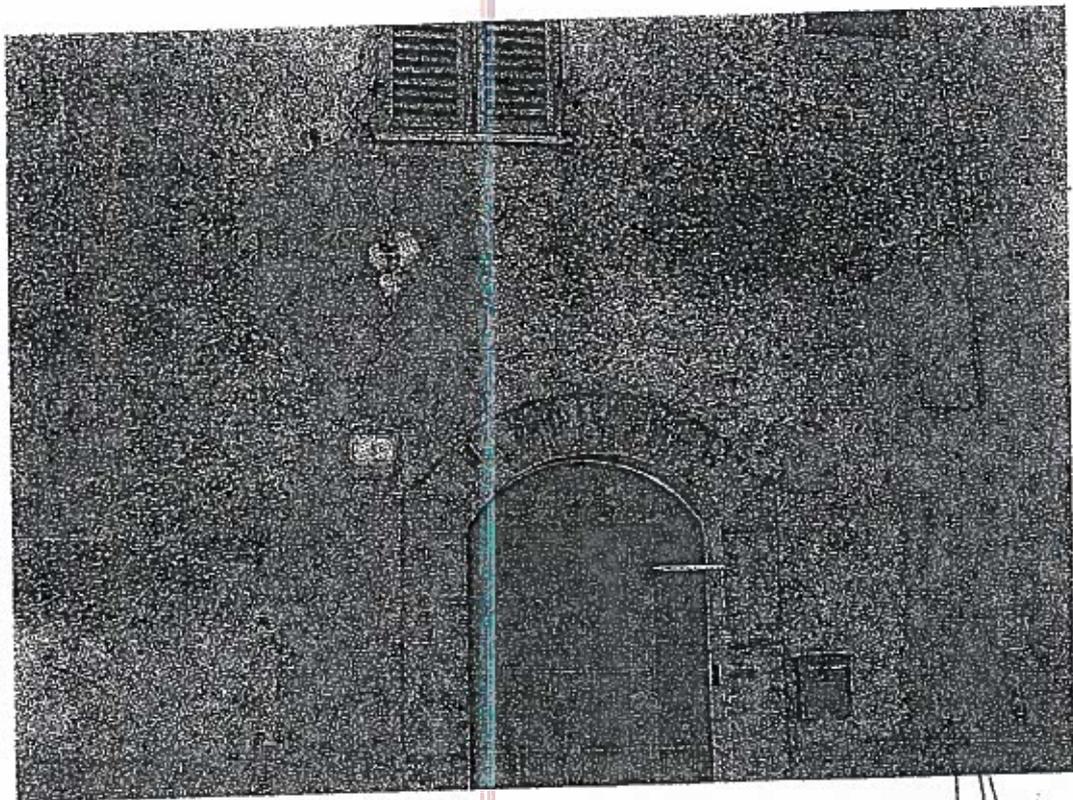
- Piazza della Resistenza e fabbricati limitrofi - lesione passante su area pubblica
- Foto allegato 2.a.1: mostra un particolare del portoncino di ingresso del fabbricato Sabbio-Quintili in corrispondenza di Piazza della Resistenza, e le rilevanti lesioni che si sono manifestate in prossimità della stipite

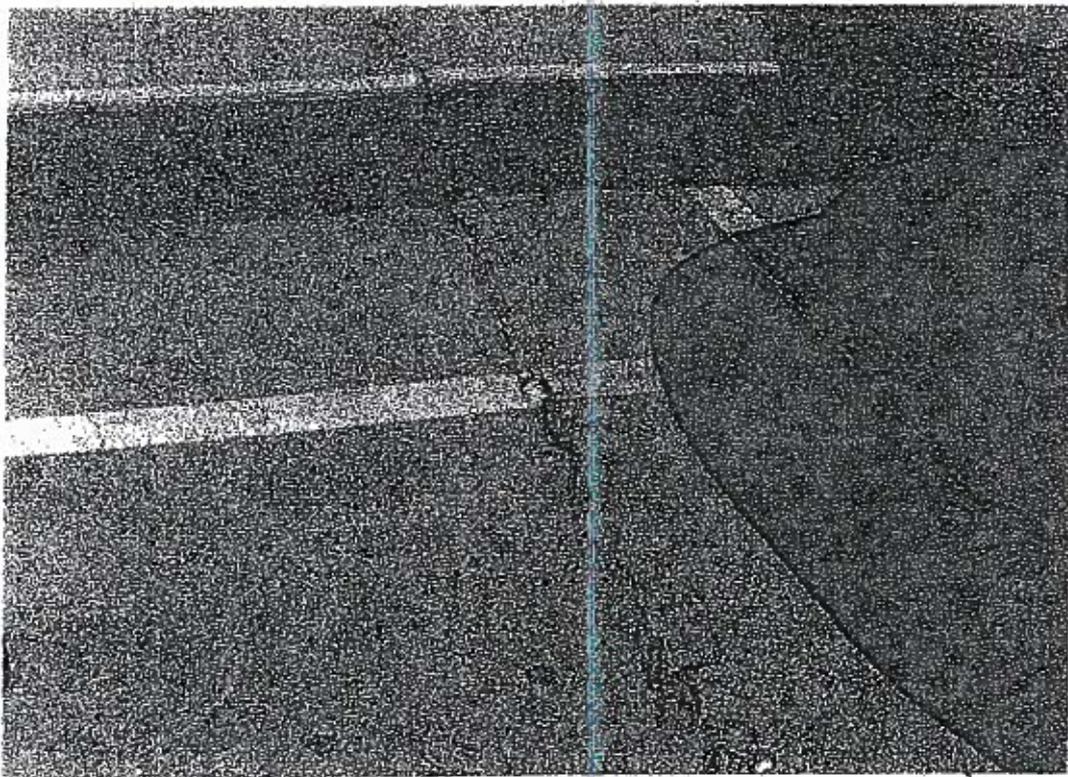
- Piazza della Resistenza e fabbricati limitrofi - lesione passante su area pubblica

- Foto allegato 2.a.3 : mostra le ulteriori evidenti macroscopiche lesioni constatate sul piano stradale di Piazza della Resistenza, precisamente lungo il prolungamento ideale delle linee di riscontro delle maggiori lesioni rilevate lungo i fabbricati esaminati, e ciò a riprova della notevole estensione del movimento in corso.

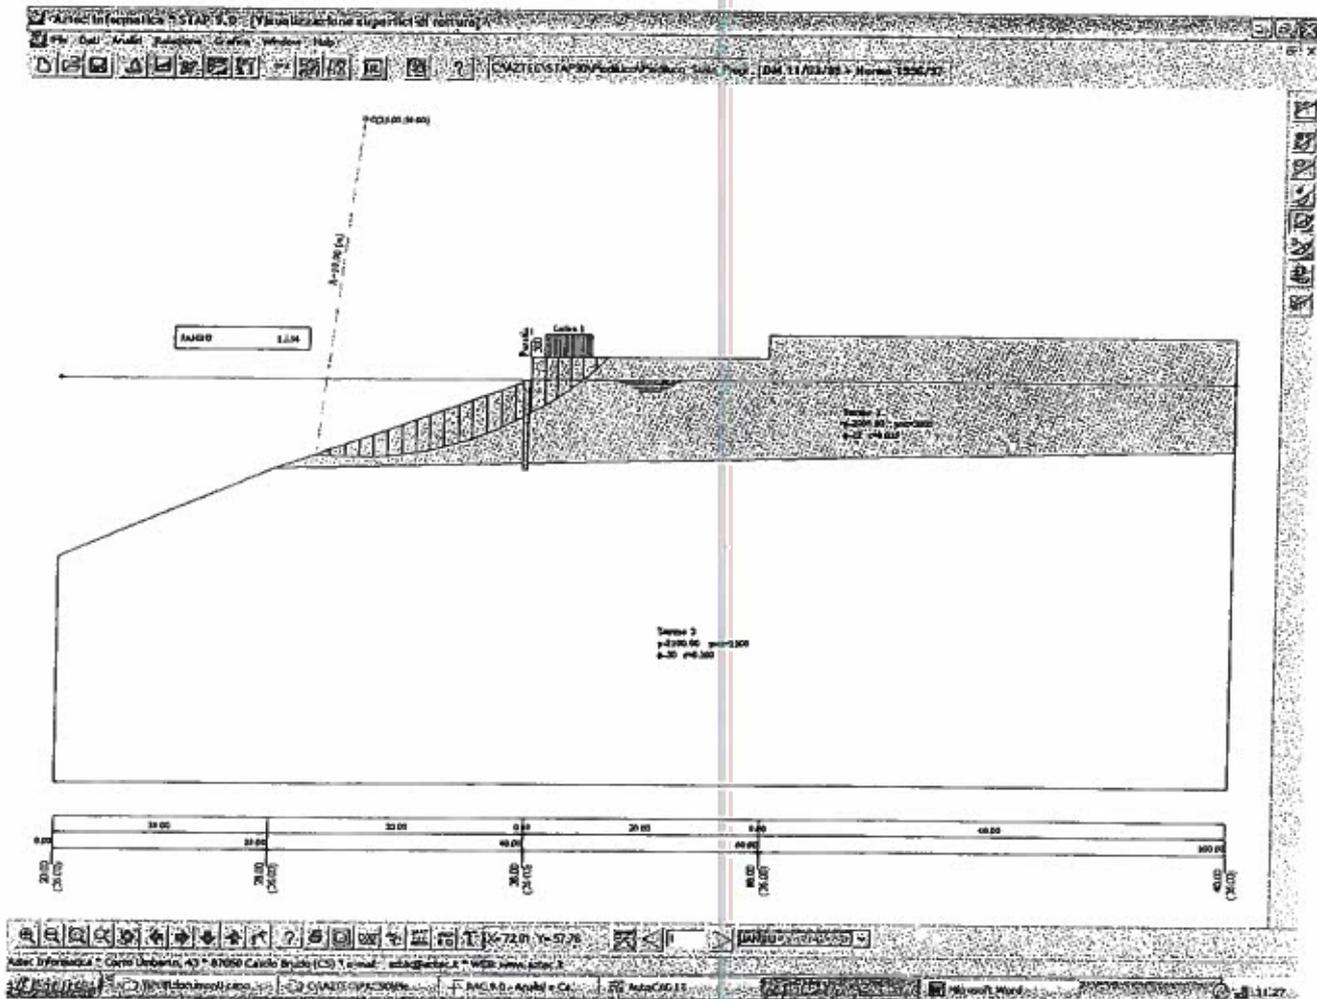
schema allegato 2.25 mostra uno stralcio significativo degli elementi di progetto e di calcolo della paratia di sostegno su pali predisposta Comune di Terni quale intervento finalizzato a **“lavori di consolidamento delle sponde del lago di Piediluco”**
