Fontana di Piazza Tacito

“Metodologie ed obiettivi”

**Rapporto esplicativo nr. 1
“ Stato di degrado dell’ago”
Rimozione ai fini della sicurezza
I[^] fase operativa: La ricostruzione**

Fontana di Piazza Tacito “Relazione tecnica generale”

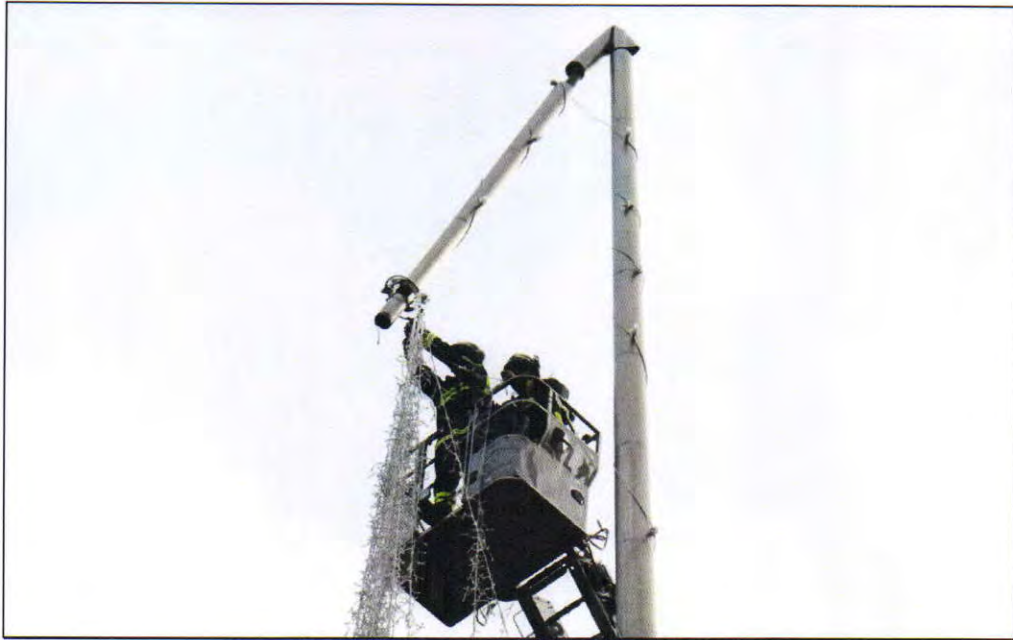
- La mancanza di un tappo sulla sommità dell'ago;
- Un avanzato stato di degrado del metallo in corrispondenza del manicotto di giunzione di due tubi. Punto nel quale è avvenuta la frattura che ha causato il piegamento dell'ago in occasione del montaggio delle luminarie natalizie.

Foto- rottura della sommità dell'ago

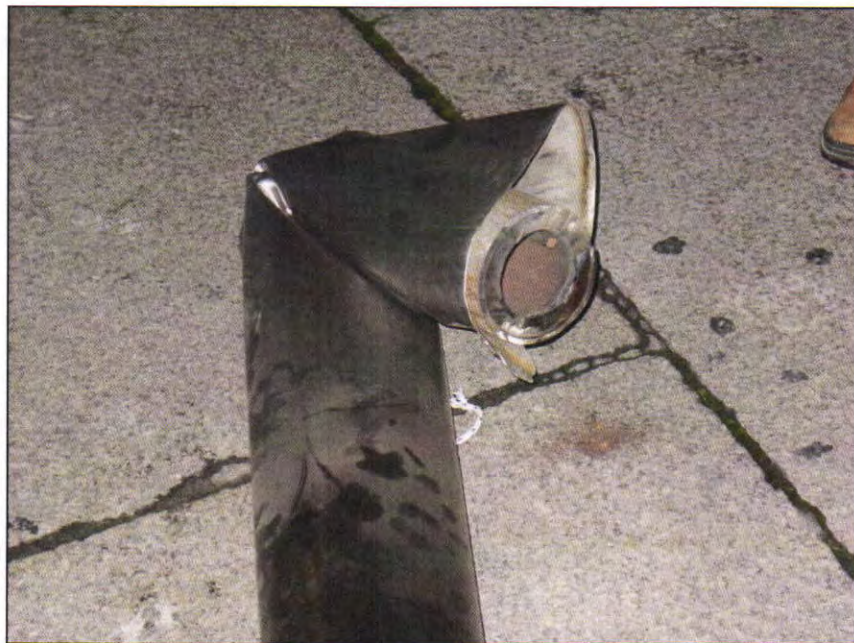
Ago - Punto di rottura

Particolare gravità riveste il punto del cambio di sezione evidenziato nelle foto [...] dove la corrosione è totale e diffusa sul 100% della circonferenza, ciò a conferma che tali zone risultano essere quelle maggiormente danneggiate. Infatti, su di esse si verificano contemporaneamente sia i ristagni di umidità sia

concentrazione di tensioni (nei fori di attacco e nel punto di contatto dei tubi) che determinano accelerazioni della corrosione mediante fenomeni di "stress corrosion cracking" e "corrosion fatigue".

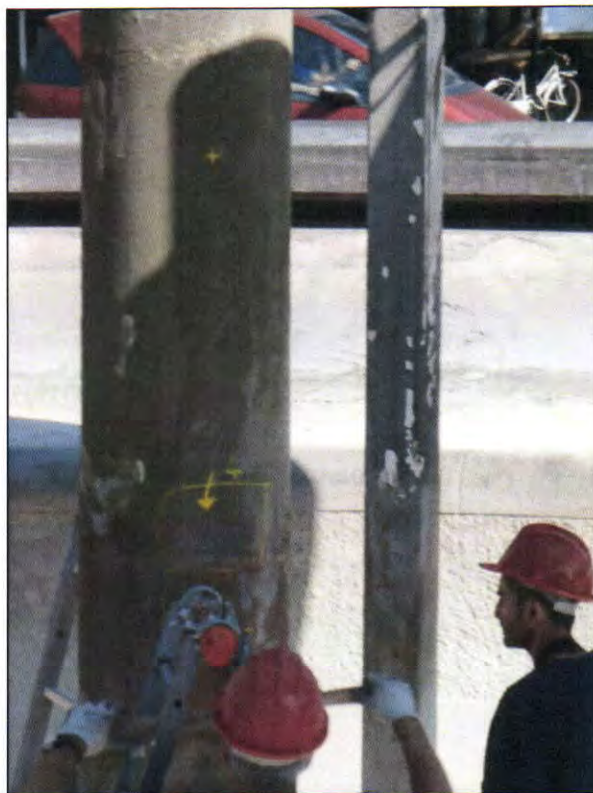
Foto - Ispezioni stato conservazione

Le analisi hanno confermato che l'acciaio (al Mn) utilizzato per la realizzazione della struttura portante non è un acciaio inossidabile ed i controlli effettuati hanno messo in evidenza, in maniera chiara, il suo pessimo stato di conservazione, con presenza di ampie zone con importanti fenomeni corrosivi in atto, sia nella parte del basamento che lungo le pareti fino all'altezza ispezionata.

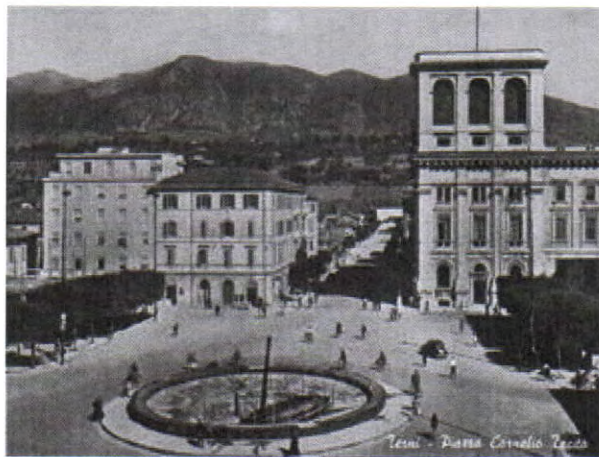
Fig.5. 1945. La Fontana colpita dai bombardamenti.

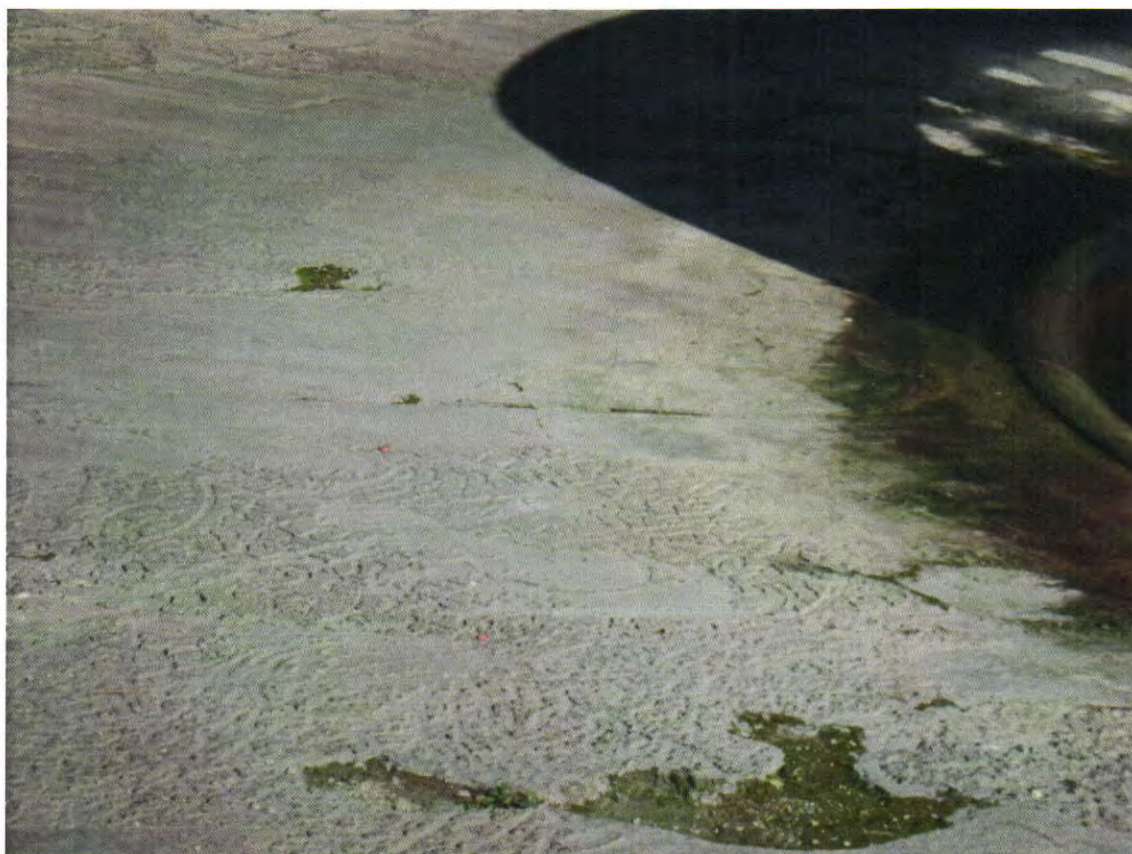
In generale il monumento si presenta in precario stato di conservazione. Il materiale lapideo si mostra, fortemente decoesionato ed eroso a causa sia degli agenti aggressivi atmosferici, sia dei numerosi depositi organici presenti in taluni punti in grande quantità. Inoltre su di esso sono presenti numerosi graffiti. In particolare, si riscontrano nella parte musale dell'intero del catino fenomeni di distacco localizzato più o meno importanti, con presenza di depositi .

Fig.5 - Foto dei mosaici degradati

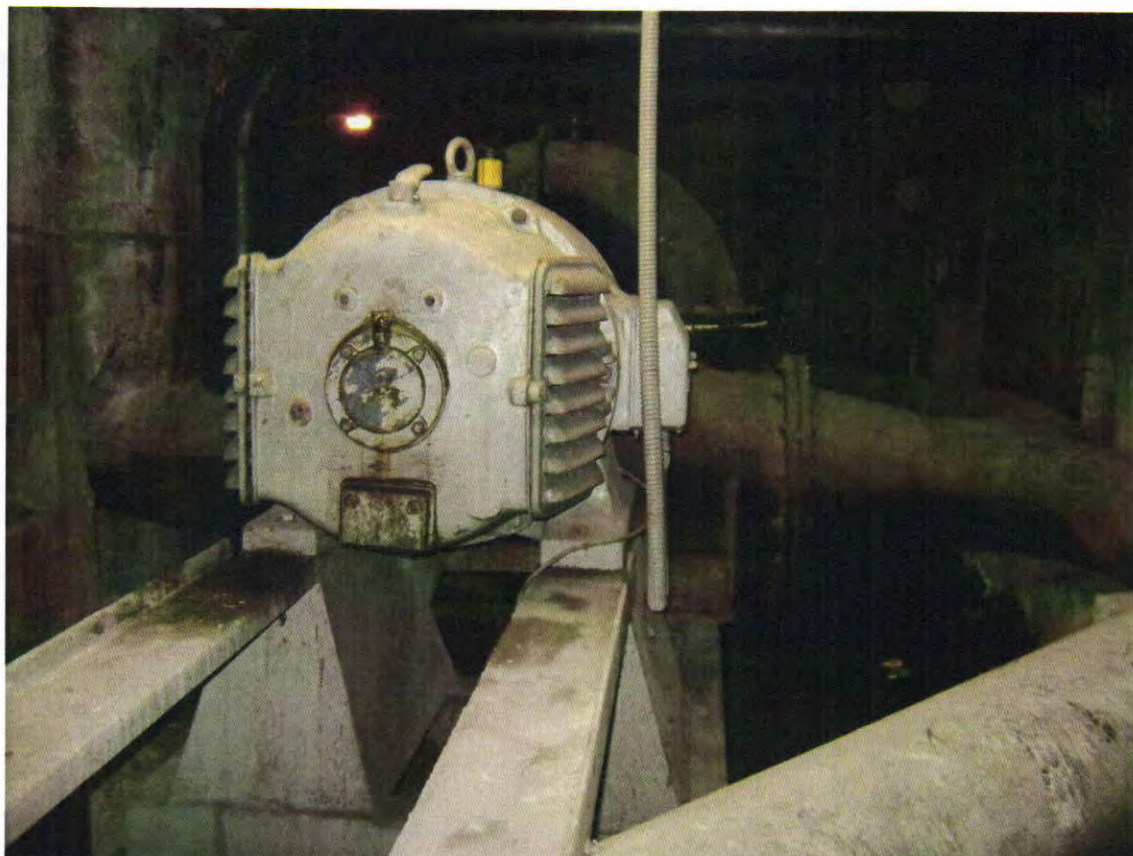
fig. 13 - Elettropompe

Per quanto attiene alle elettropompe centrifughe sono del tipo P.D.B. 450 As 10210 della ditta "E. Marelli", attualmente solo una delle due era funzione, con portata di 500 litri/secondo, prevalenza di 7,5 metri. Anche la pompa residua non garantisce il normale funzionamento e va sostituita.

Il progetto di riqualificazione deve prevedere la sostituzione delle due pompe esistenti con elementi nuovi che garantiscono un risparmio energetico ed il recupero dell'unica vecchia pompa rimasta quale reperto di archeologia industriale da posizionare sulla P.zza Cornelio Tacito.

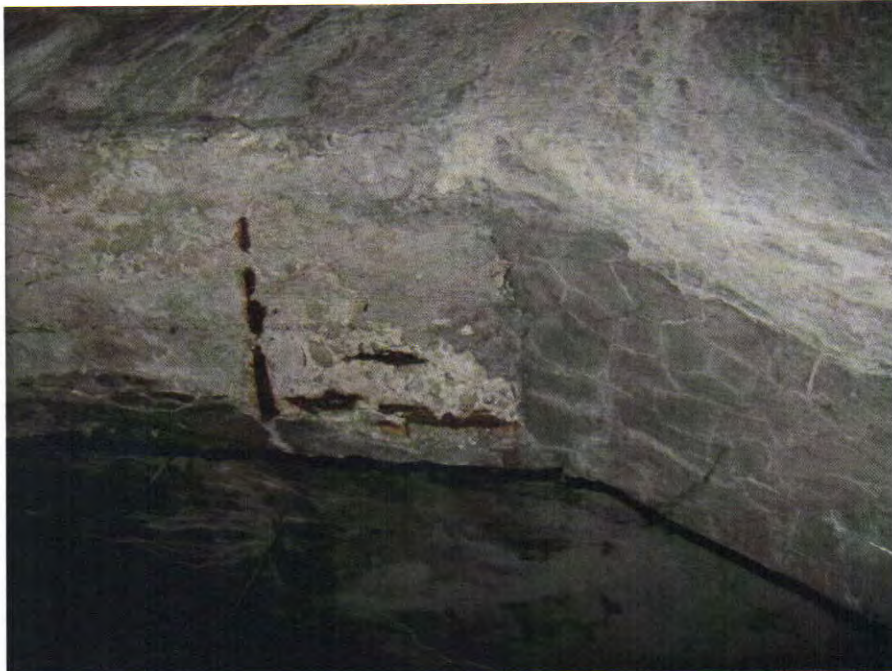
Fig.15 - ossidazione dell'armatura

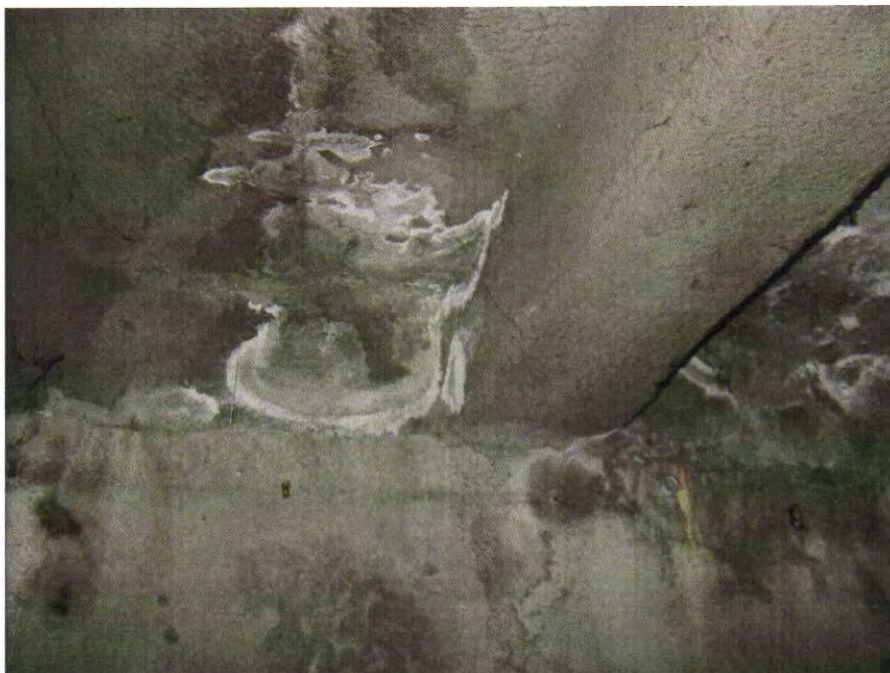
Visivamente è stato possibile verificare la presenza di efflorescenze diffuse sul solaio di copertura del vano pompe inoltre numerosi sono i fenomeni di degrado generalizzato sulla struttura, infatti il c.a. appare disgregato in diversi punti, l'armatura invece essendo stata esposta all'ossigeno risulta ossidata.

Fig. 16- Efflorescenze sul solaio di copertura del vano pompe

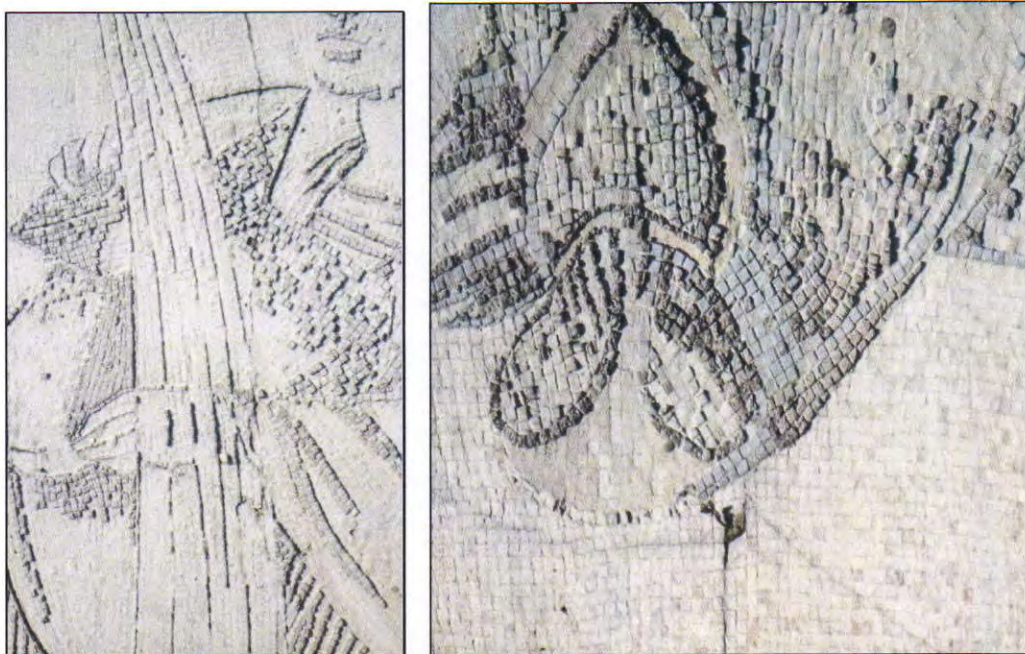
Il danni maggiori che si possono osservare, con il semplice esame visivo e con l'ausilio di macrofotografia, sulla superficie musiva sono attribuibili al fenomeno della corrosione, prodotta e accentuata da puliture fisico-meccaniche effettuate in passato, non particolarmente rispettose della natura mineralogica del manufatto, metodologia di pulitura aggressiva, applicata negli anni, mediante l'impiego di soluzioni acide che hanno compromesso gran parte del materiale lapideo scaturendo la solubilizzazione del carbonato di calcio presente in esso, corrodere le tessere di natura calcarea, ad altezze diverse e facendo scomparire parte di esse.

Particolari dei livelli di corrosione delle tessere

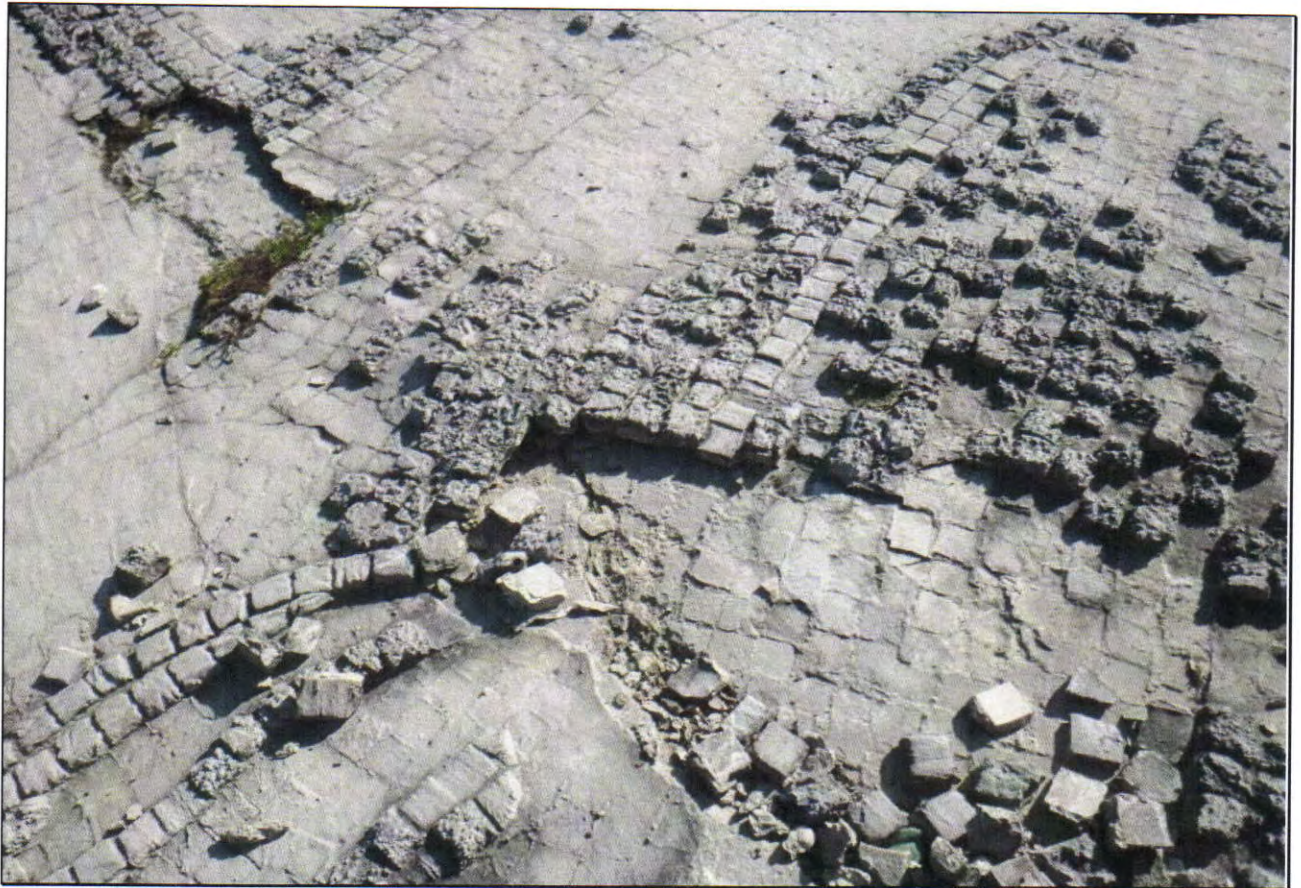
Il manto musivo presenta tessere fratturate e disgregate nella massa, causa della resistenza meccanica particolarmente elevata della malta rispetto alle tessere di natura calcarea del mosaico. Le tensioni e conseguenti fratture a carico della calce di allentamento si ripercuotono sulle tessere, le più compatte delle quali in molti casi subiscono fratture macroscopiche, mentre altre sono soggette ad una microfratturazione diffusa nella loro massa, con risultato di renderle maggiormente porose rispetto a quanto fossero in origine.

Particolare della fatturazione del manto musivo

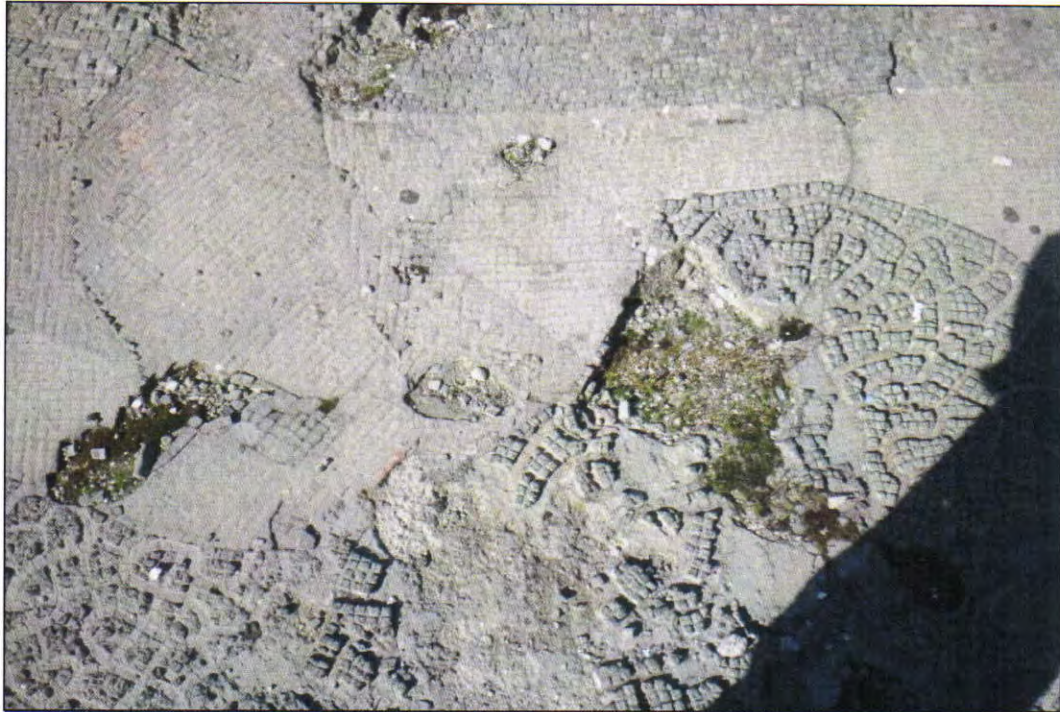
La Superficie è interessata dalla cristallizzazione dei sali in fratture e microfrazture delle tessere, la malta di allentamento è fonte continua di sali solubili che in ambienti soggetti a umidità possono raggiungere il manto tassellare e cristallizzare provocando danni di tipo meccanico alle tessere e alla malta interstiziale. La presenza di lacune, da origine per mezzo di infiltrazione, al degrado fisico meccanico e chimico dello strato di calce di allentamento provocando il distacco di esso dallo strato di preparazione del sottofondo.

Particolare della cristallizzazione dei Sali

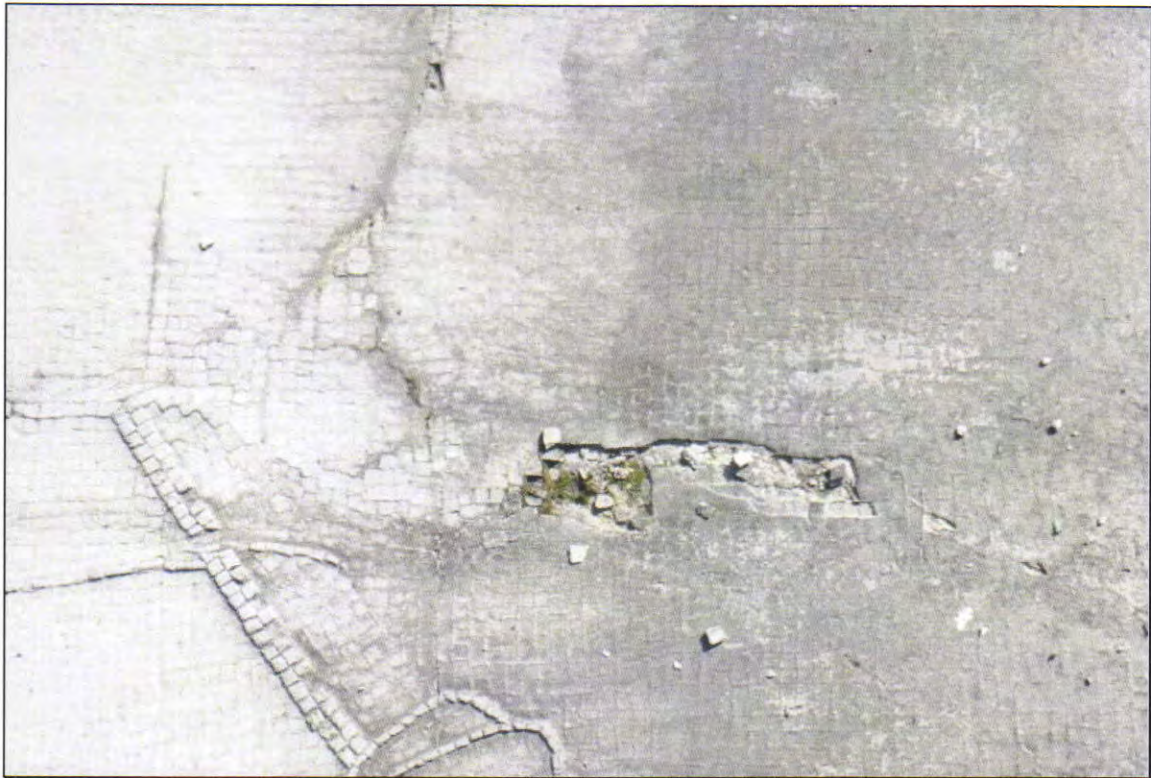
Sono presenti incrostazioni sulla superficie delle tessere, il manto musivo è coperto da due strati superficiali: il primo non aderente e con scarsa coerenza al substrato delle tessere, composto da terriccio, polvere ecc., il secondo strato di deposito, fortemente coeso al substrato e composto sempre da terriccio e carbonato di calcio secondario (di neoformazione), molto solidificato con la presenza dell'umidità relativa e quella di risalita capillare.

Particolare dei depositi superficiali del manto

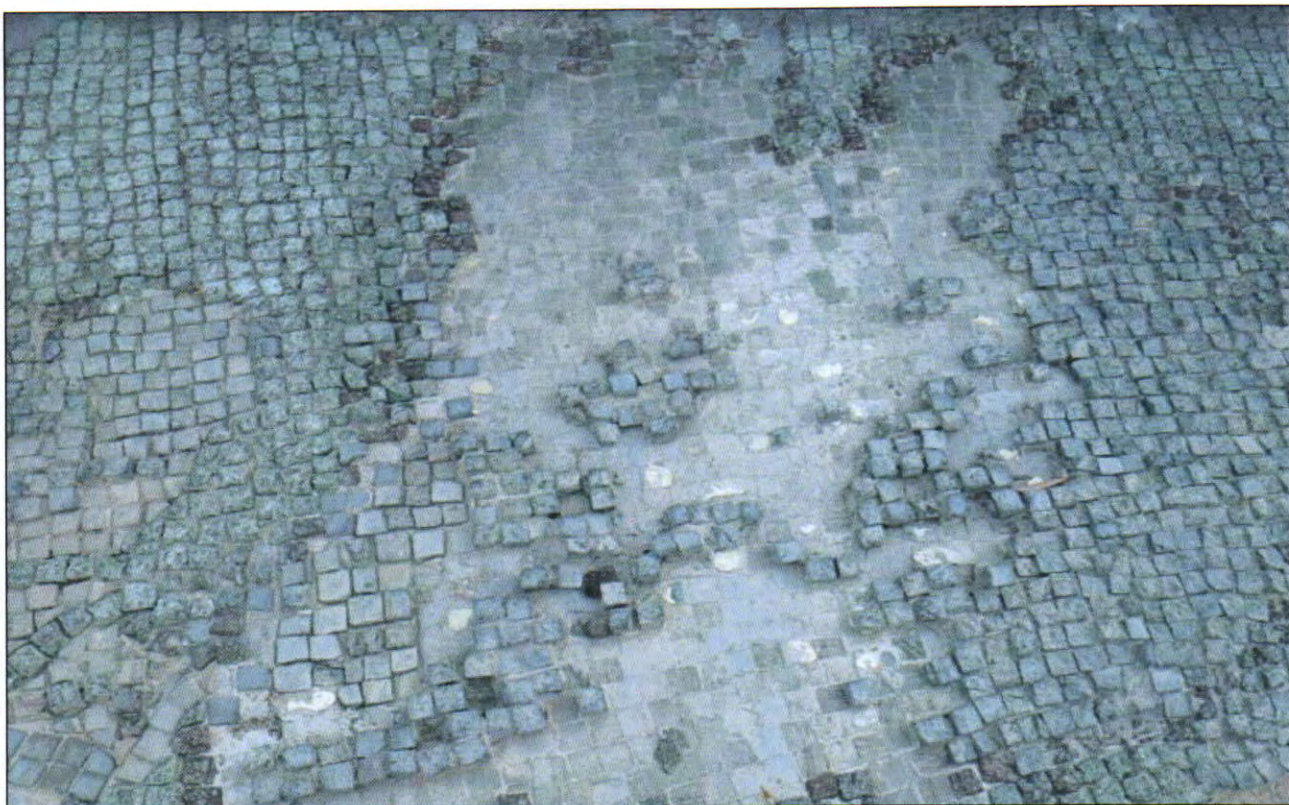
Particolare dei depositi di sporcizia da rimuovere

La pulitura, è un'operazione delicata. Il suo scopo, dal punto di vista della conservazione, è la rimozione di quanto è dannoso per il materiali costituenti l'opera: sali solubili, scarsamente solubili o insolubili, stratificazioni di materiali vari applicati intenzionalmente e non idonei o non più funzionali come stucature non coese, vegetazione infestante, ecc. Il processo di pulitura, deve essere ben controllabile e graduabile in ogni sua fase, non deve produrre materiali dannosi per la conservazione delle tessere, ad esempio sali solubili ed altro; non deve produrre modificazione, micro fratture o forti abrasioni sulla superficie del mosaico. Dopo la prima e semplice pulitura a secco del deposito di terriccio superficiale, si effettua la pulitura fisica, operazione dove non avviene alcuna reazione chimiche tra l'agente di pulitura e la superficie delle tessere, mediante acqua e spazzole di saggina si asporta il deposito calcareo non molto aderente al substrato del manto. Dal momento che sono presenti incrostazioni di materiale coerente e che non si riuscirà a rimuoverle usando le spazzole, si asporteranno per mezzo di ammorbidimento o di solubilizzazione ad azione chimica o con l'ausilio di mezzi meccanici. Dopo la semplice pulitura con spazzole e acqua, se c'è la necessità si effettua una pulitura chimica, per eliminare le incrostazioni che sono tenacemente aderenti al substrato del manto musivo; tramite una reazione chimica tra il prodotto usato e la superficie calcarea delle tessere. Tra i prodotti chimici che possono essere usati con sicurezza, ci sono i sali che possono essere sciolti in acqua, mescolati con polveri inerti e applicati sotto forma di pasta o "impacco".

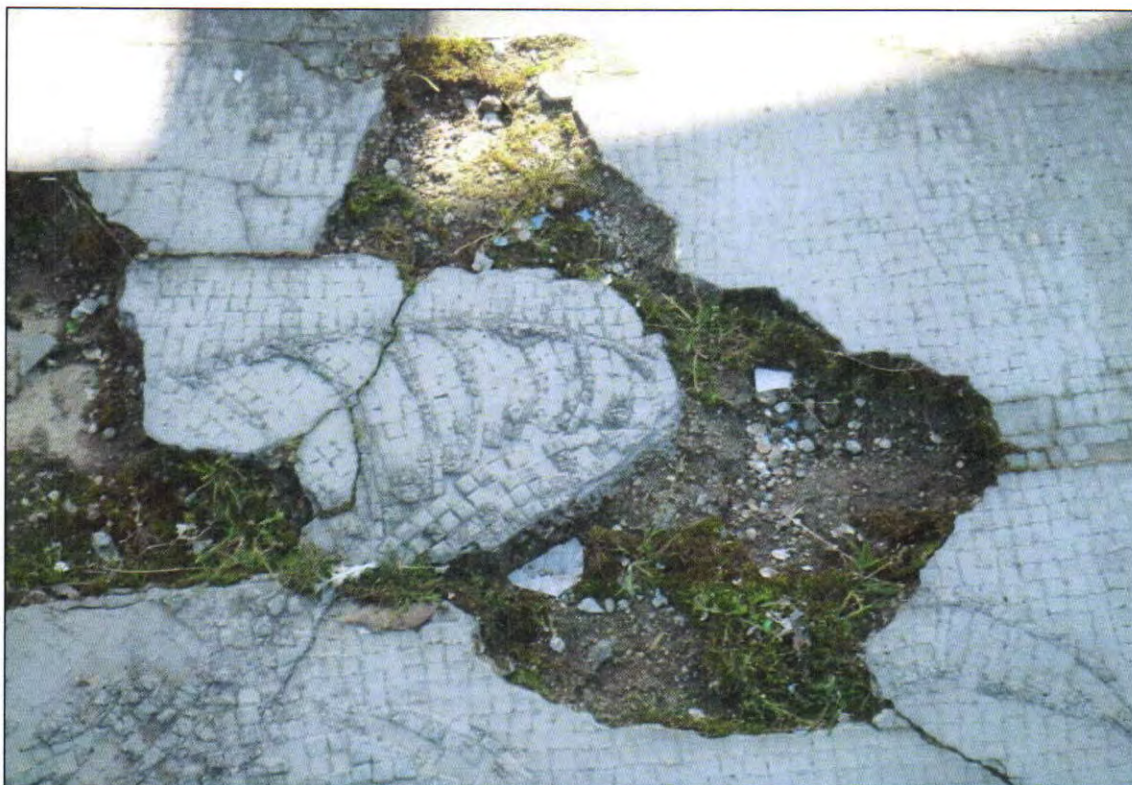
Particolare delle zone infestate

Ultimata la prima fase di pulitura, il manto musivo va trattato con soluzione disinfettante, mediante biocida liquido a base di sali di ammonio quaternari ad ampio spettro per l'eliminazione di batteri, muffe, licheni da diversi supporti e piante infestanti.

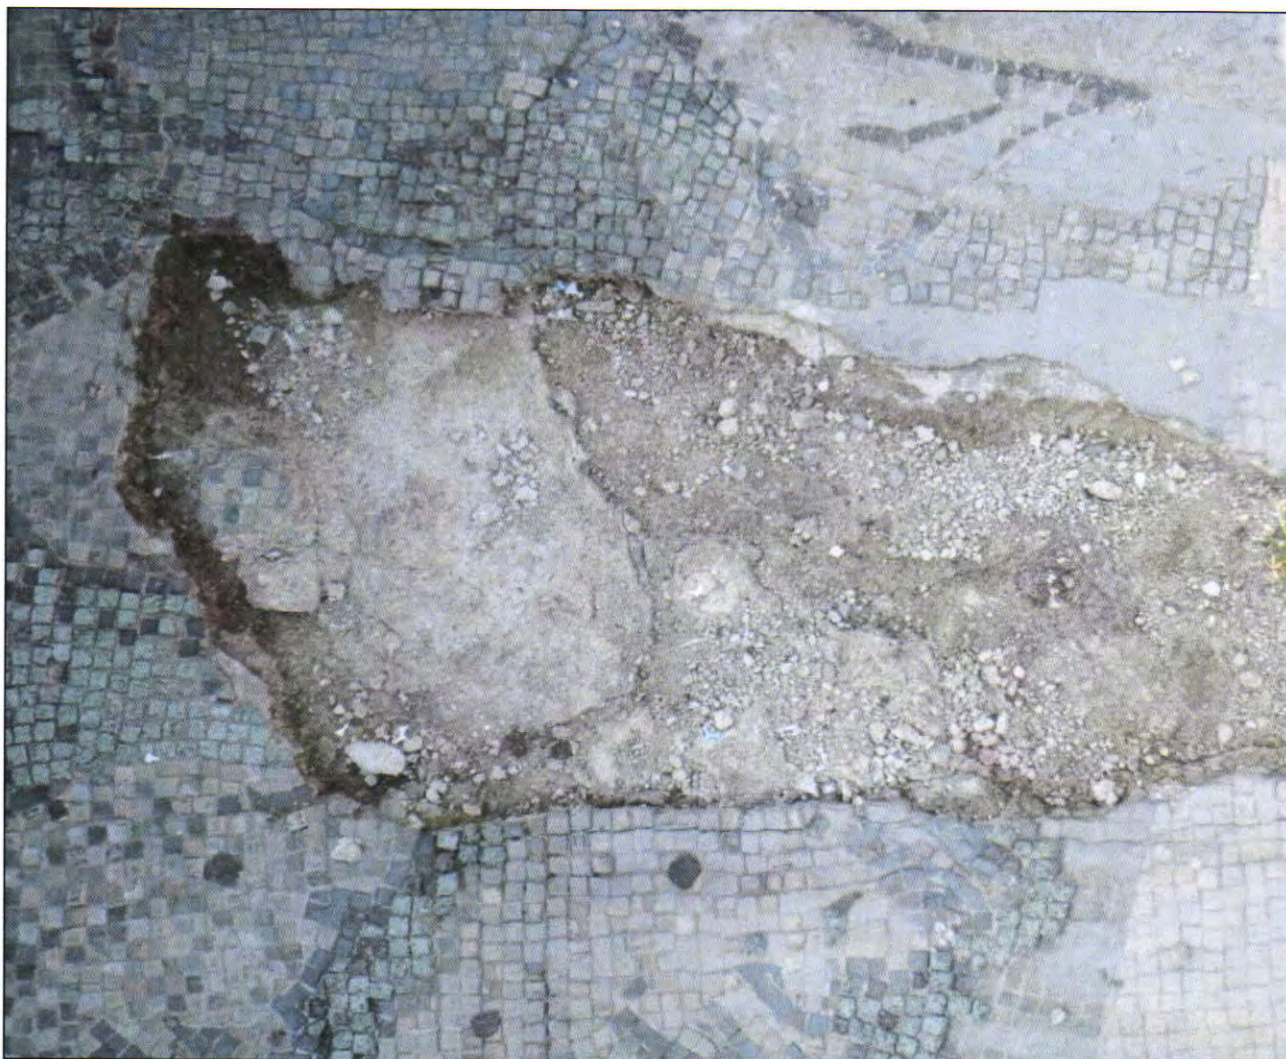
Particolare zone da consolidare

Una volta, assicurati della fine delle varie operazioni di pulitura preliminari, si prosegue con le operazioni di consolidamento in profondità, dove, con il termine consolidamento s'intende, un trattamento finalizzato a migliorare le caratteristiche di coesione ed adesione tra i materiali costituenti del manufatto, che nel nostro caso sono gli strati di preparazione. Di conseguenza si dovrà dunque migliorare la resistenza meccanica del materiale degradato. Dopo una prima indagine, è stato constatato su gran parte dell'opera musiva, dei punti di distacco tra i vari strati di preparazione; a volte il distacco si verifica in alcune zone tra il manto musivo e la malta di allettamento e negli strati sottostanti. Per unire gli strati dove è avvenuta una decoesione, cioè dove si presentava un "vuoto", si ipotizza con un consolidamento in profondità, garantendo così, la coesione e la adesione fra i diversi strati. Il consolidamento, eseguito con l'utilizzo di una malta idraulica liquido. Nelle zone che presentano dei distacchi, verranno praticati dei fori, profondi circa 10cm, e successivamente verrà iniettata una soluzione liquida all'interno fino al rifiuto, compatibile con le materie prime dell'opera, per non creare zone consolidate che hanno un com-portamento meccanico diverso rispetto alle zone circostanti.

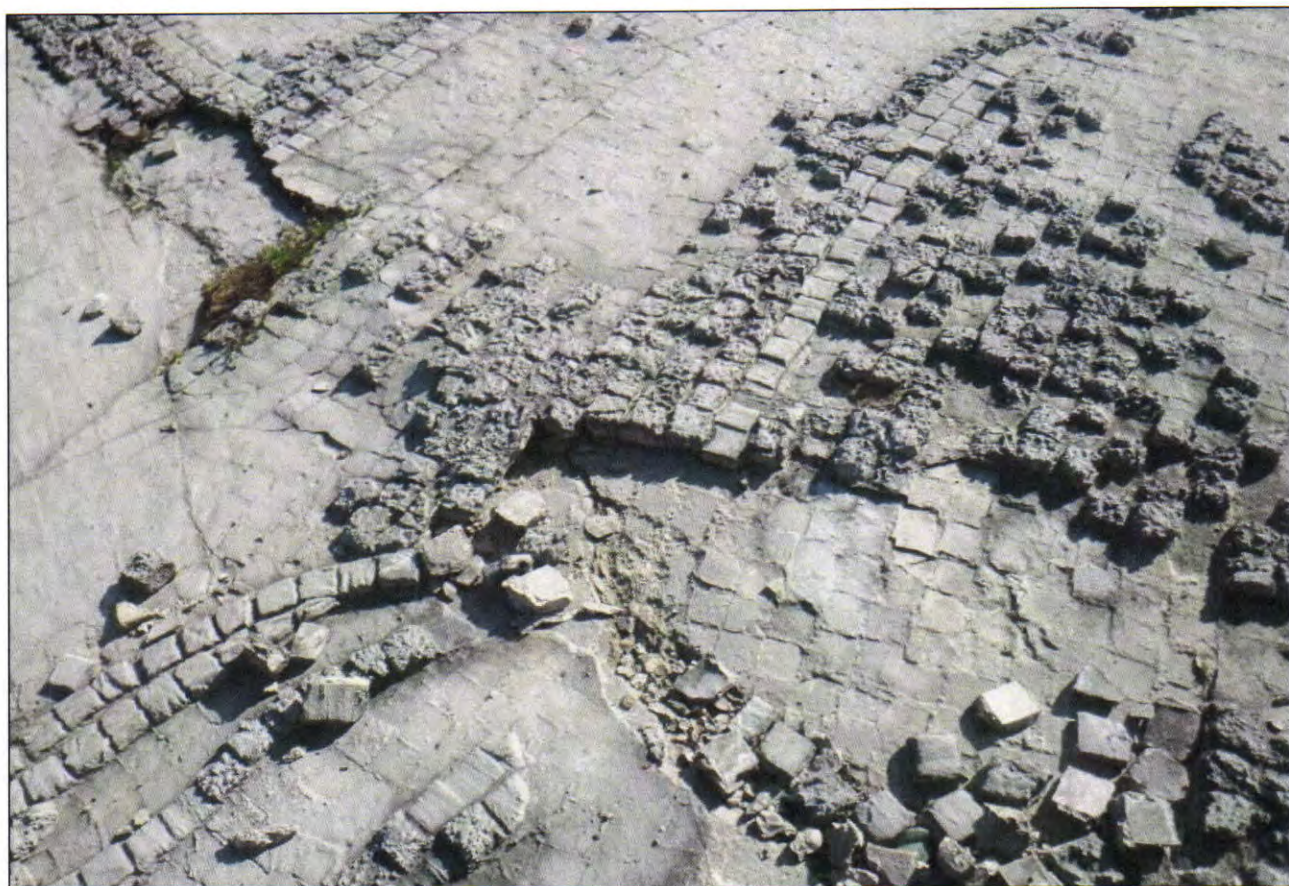
Particolare zone da consolidare
