DIRETTRICE: CIVITAVECCHIA - ORTE - TERNI - RIETI

Lavori di riparazione dei viadotti San Carlo e Tescino I PROGETTO ESECUTIVO

**ELABORATI GENERALI
RELAZIONE GENERALE INTERVENTO**

GIUGNO 2022

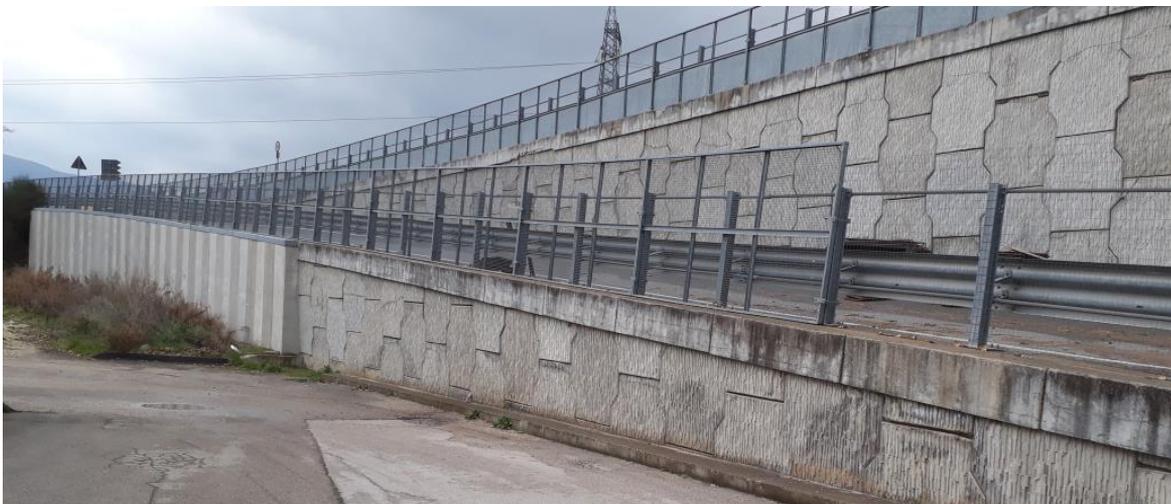
-Rivestimento di un tratto del muro inferiore in sinistra (OS04)

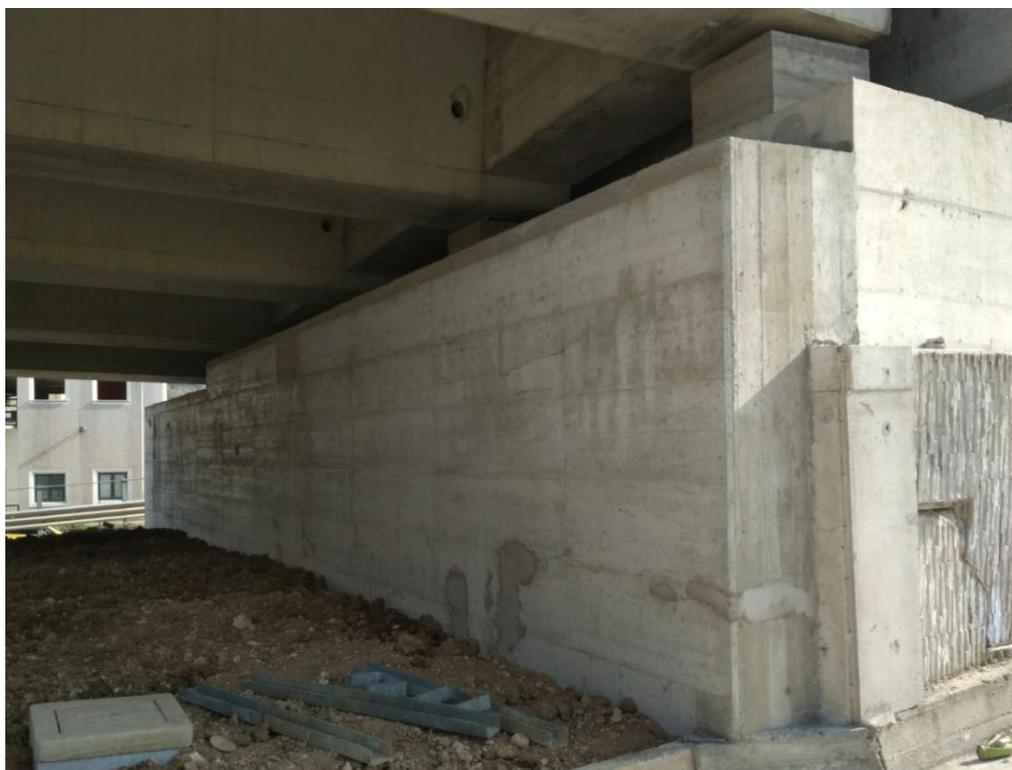
-Setto anteriore di sostegno del cordolo di spalla 2 del viadotto 1 al km 0+317

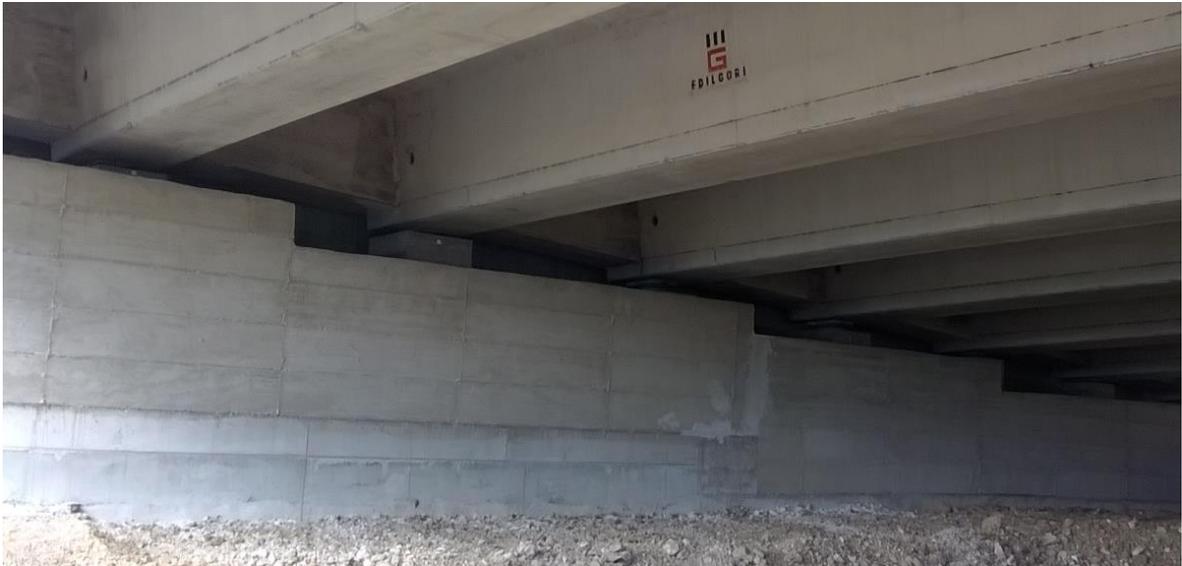
-Setto anteriore di sostegno del cordolo di spalla 1 del viadotto 2 al km 0+575

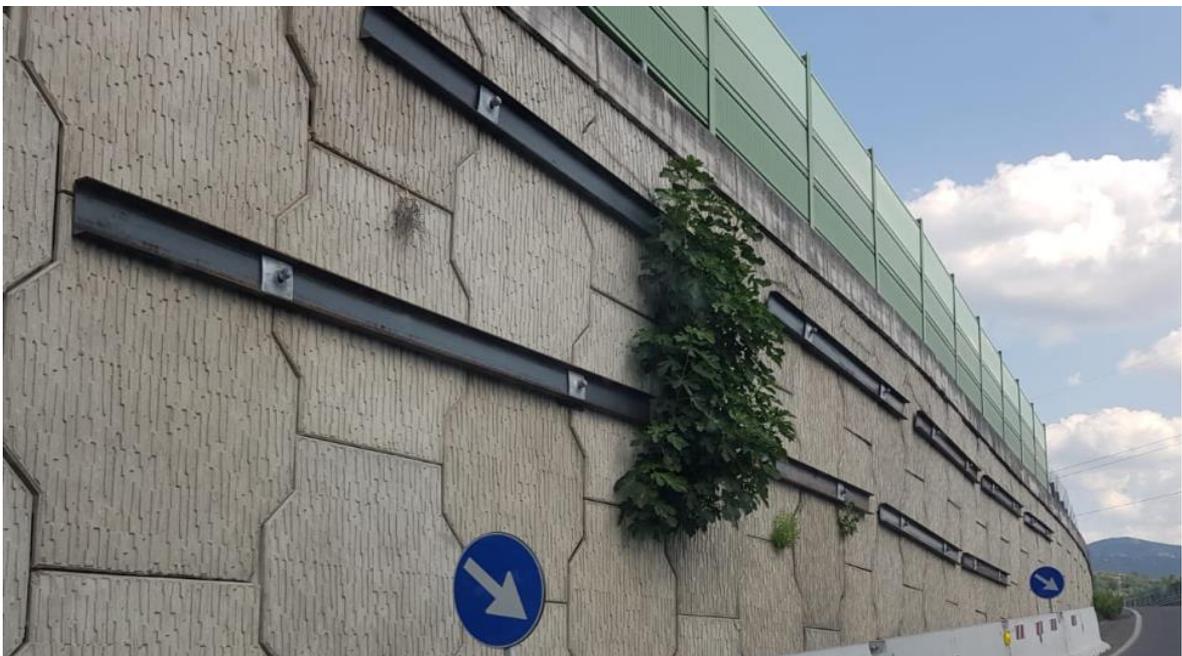
- posa di tiranti con barre sui paramenti verticali superiori delle opere OS10 e OS13

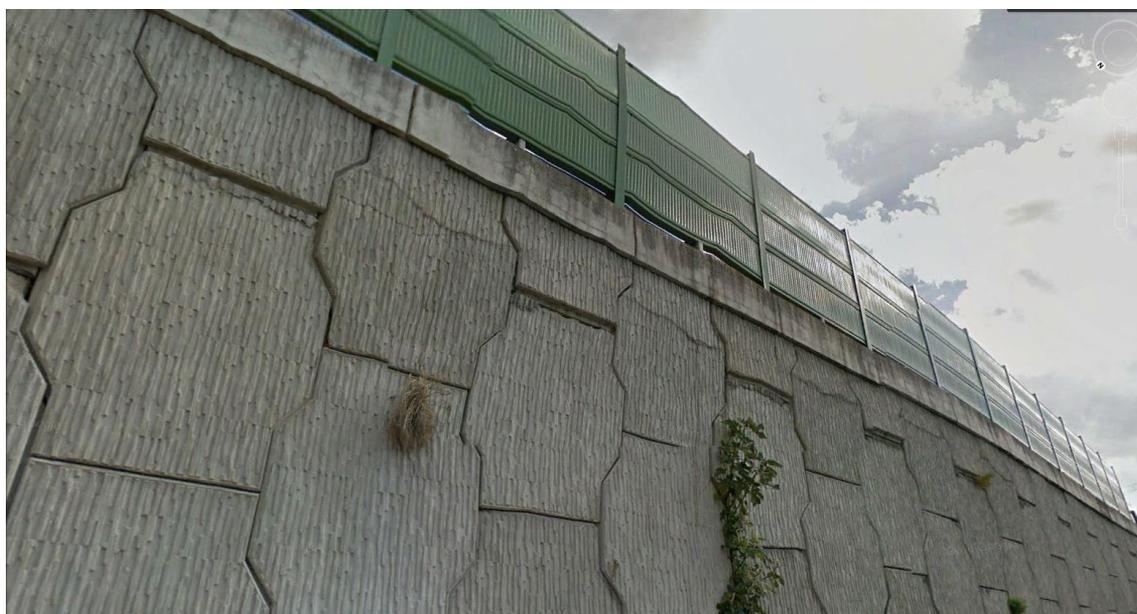
Attualmente, come evidenziato nelle foto seguenti, sul muro realizzato alcuni anni or sono, si evidenziano crepe e fessurazioni, anche ampie, nei pannelli di rivestimento, il disallineamento di alcuni dei pannelli stessi, crepe e cedimenti nel manto stradale.

Figura 5. Fessurazione sul muro in destra.

L'insieme di questo sistema di fessurazioni e cedimenti è probabilmente legato alla presenza di caratteristiche e prestazioni difformi, e comunque inferiori, a quelle previste in progetto del materiale costituente il rilevato o della sua posa in opera.

Dalle prove geotecniche eseguite, quindi, si ha avuto riscontro dell'effettiva natura granulare del materiale costituente il rilevato; tuttavia, il grado di addensamento e il relativo angolo di resistenza al taglio riscontrati in fase di indagine dimostrano come il materiale posto in opera non raggiunga le prestazioni richieste da progetto.

La soluzione di consolidamento prevista è costituita da 2÷3 livelli di tirantature che collegano il muro di destra e quello di sinistra, attraversando da parte a parte il rilevato.

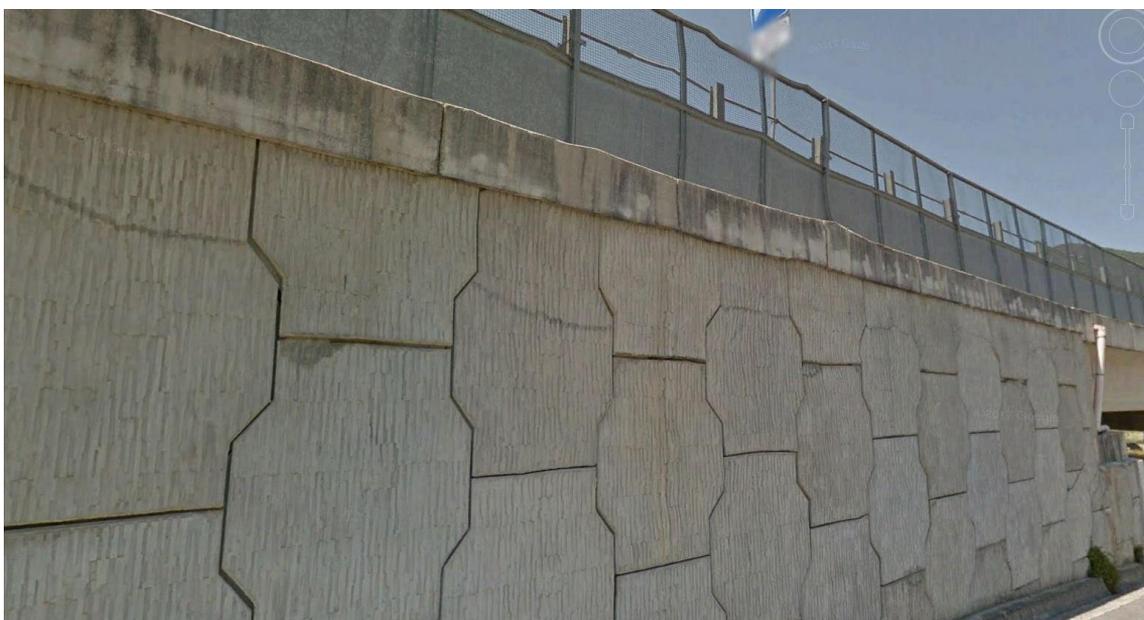
Figura 6. Fessurazione sul muro in destra (1/2).

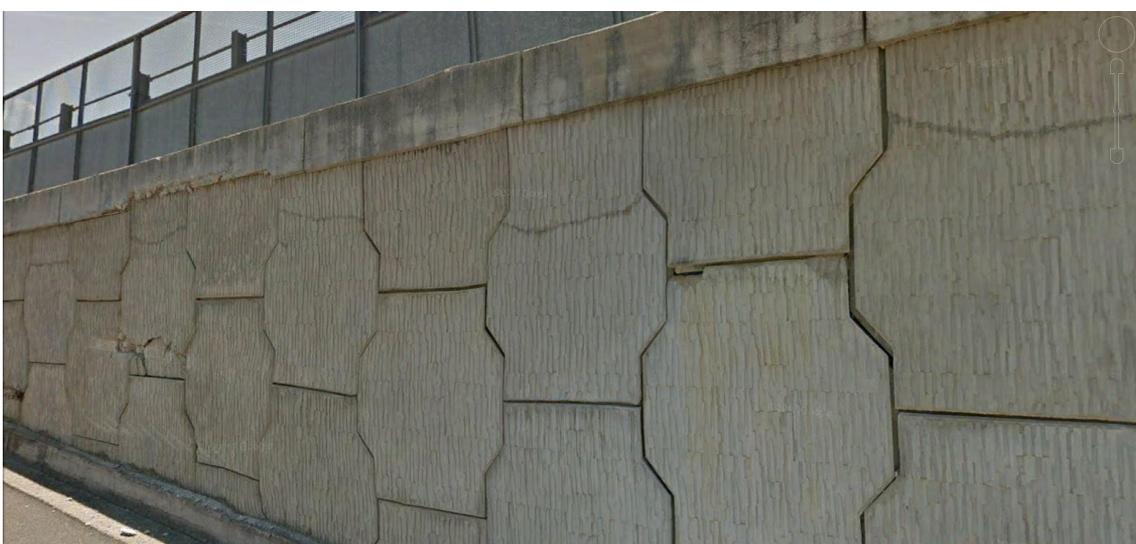
Figura 7. Fessurazione sul muro in destra (2/2).

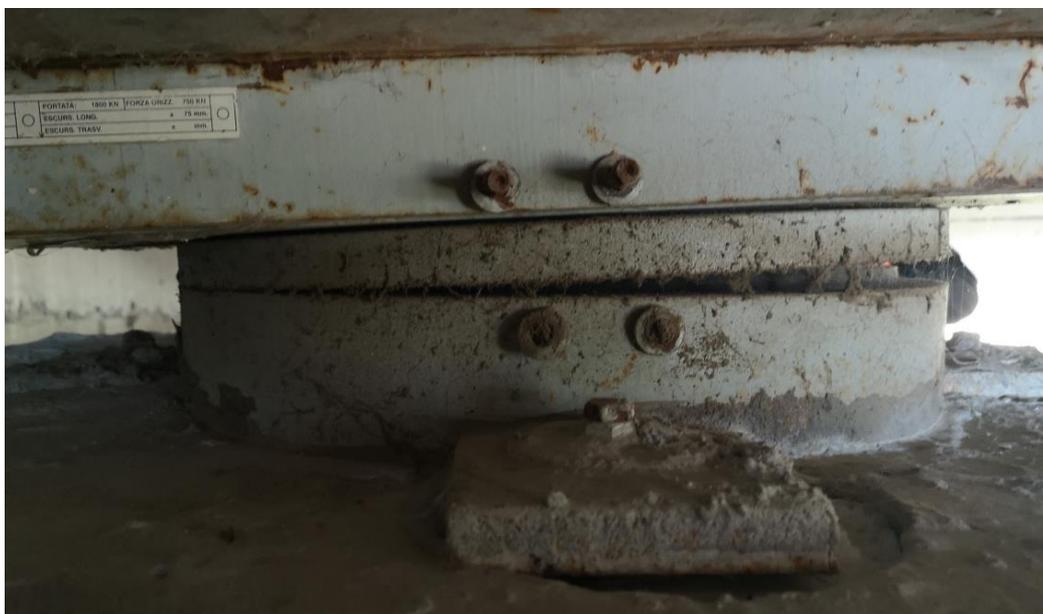
- Una maggiore rotazione oltre il limite convenzionale di 0.01 radianti sui dispositivi in acciaio teflon

- Vincolo alla traslazione longitudinale dell'impalcato
- Sollevamento dell'impalcato tramite martinetti idraulici
- Rimozione dei dispositivi in acciaio teflon
- Scarifica della testa del baggiolo e ripristino della sua orizzontalità tramite getto di emaco tipo S55
- Posa del cuneo di compensazione e dei nuovi dispositivi.
- Taglio e rimozione dei respingenti esistenti
- Posa dei nuovi respingenti a contrasto sul traverso di spalla

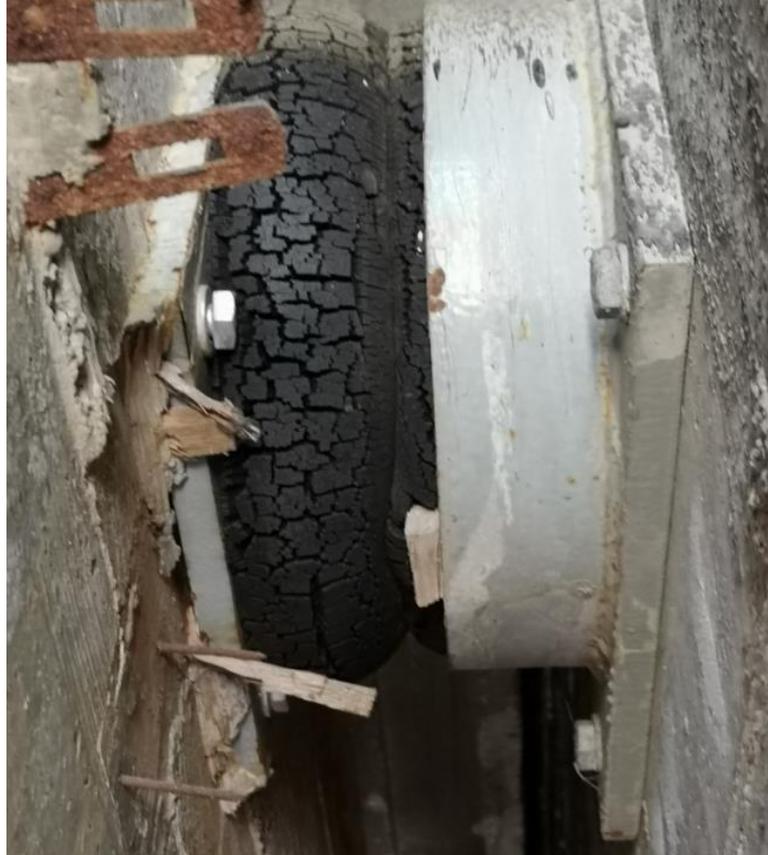
- Uno schiacciamento dei respingenti sul paraghiaia.

- Eventuale taglio del bordo anteriore del paraghiaia in modo da ripristinare il varco per il respingente e ripristino dello stesso tramite un lamierino sagomato
- Rimozione del giunto di dilatazione e posa di un giunto nuovo.
