**Completamento del potenziamento, messa a norma e
rigenerazione del Centro Nautico Paolo d'Aloja a
Piediluco, sede del Centro Nazionale di
Preparazione Olimpica di Canottaggio.**

PROGETTO DI FATTIBILITA' TECNICA ED ECONOMICA

Oggetto:
**CENSIMENTO PATRIMONIO VEGETAZIONALE E VALUTAZIONE
DI STABILITA' ALBERATURE AD ALTO FUSTO**

Elab. n° D2.7.1-RTS

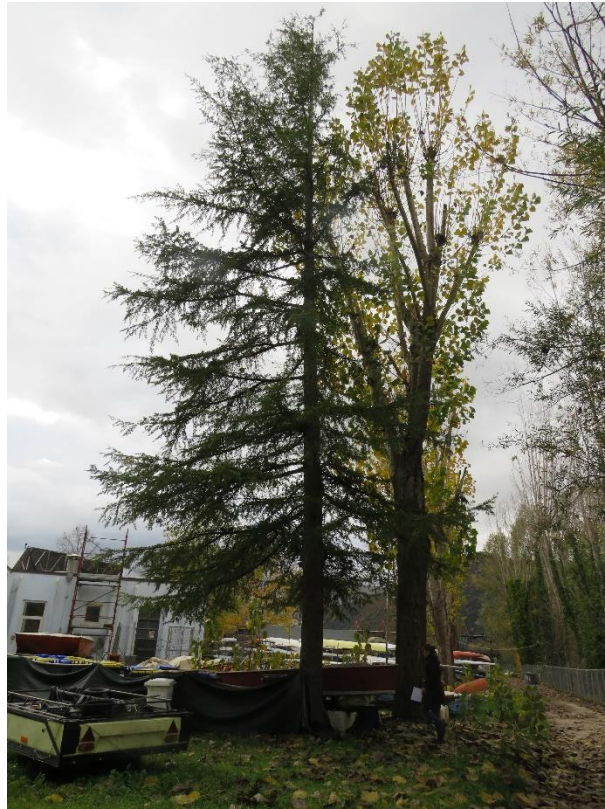
Foto 1: esemplari di pioppo americano e cedro numeri 4 e 5 impianto privo di progettazione

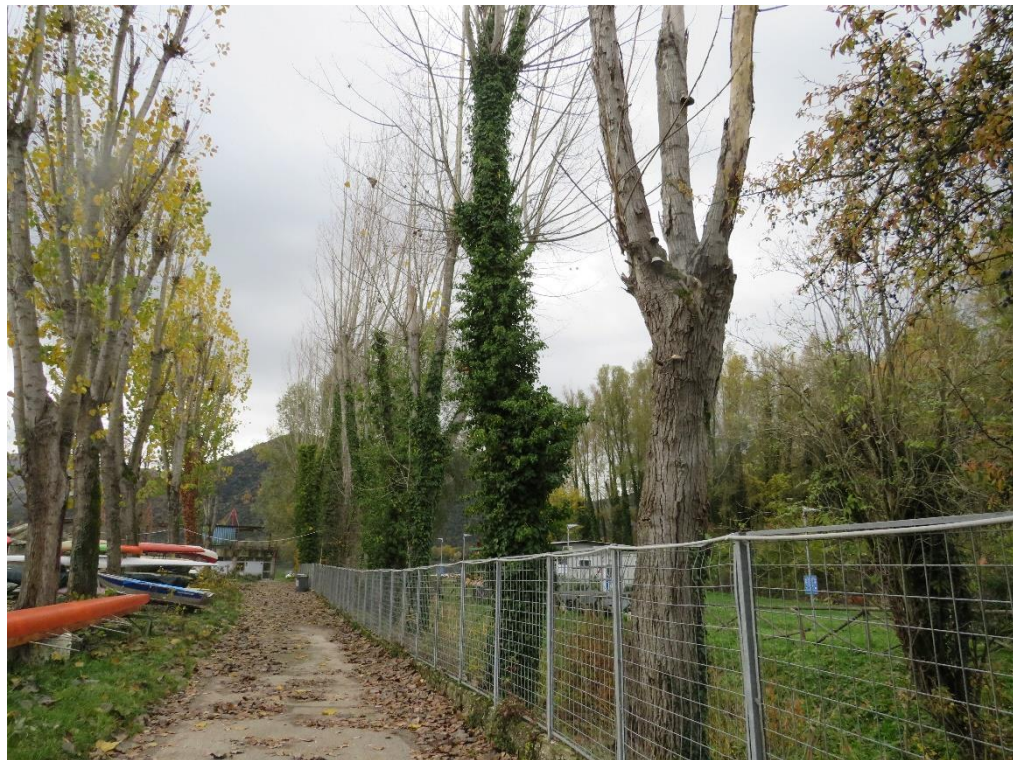
Foto 2: Filare di pioppi a ridosso del confine Nord Ovest, alcuni dei quali secchi

Fuori dal confine Nord Ovest del circolo c'è un filare di pioppi bianchi anch'essi sottoposti a capitozzatura, che hanno problemi ai rami (possibilità di caduta), alcuni di questi esemplari sono secchi.

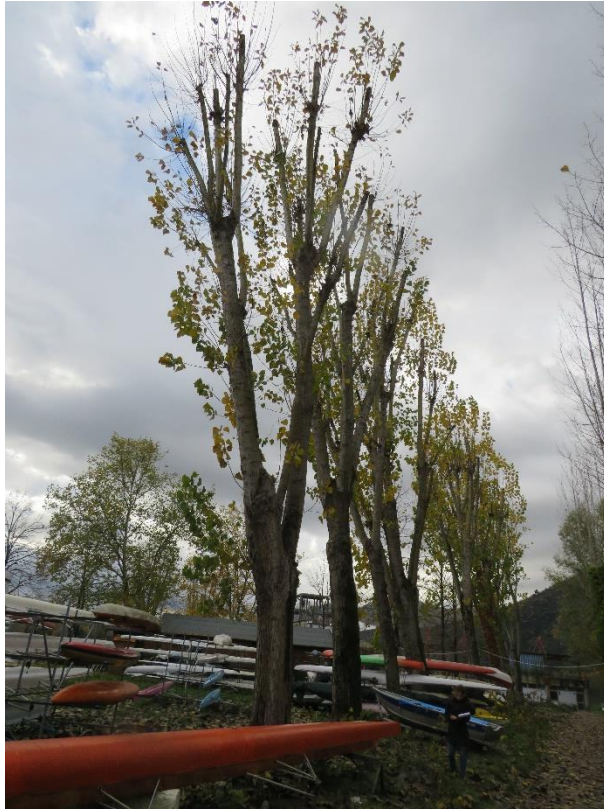
Foto 3: filare di pioppi americani dal numero 10 al 17, chiome capitozzate recentemente

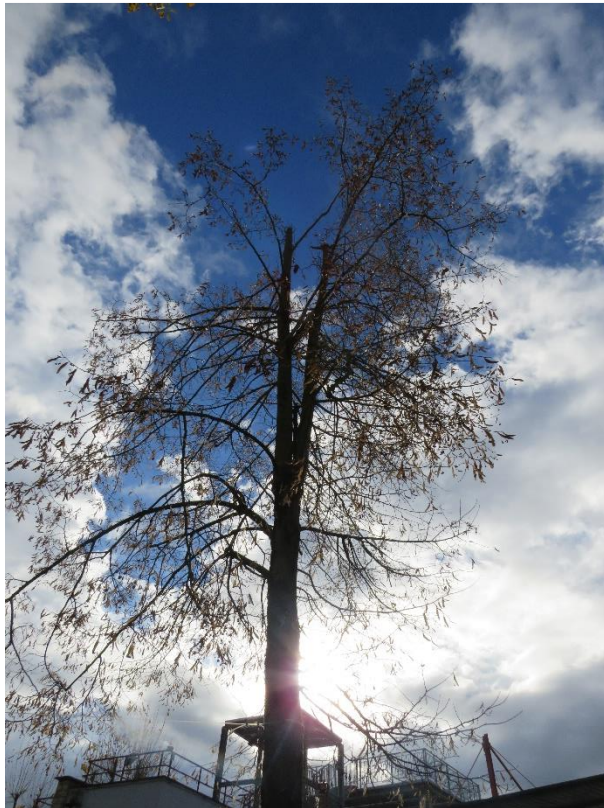
Foto 4: tiglio numero 20 privato della punta

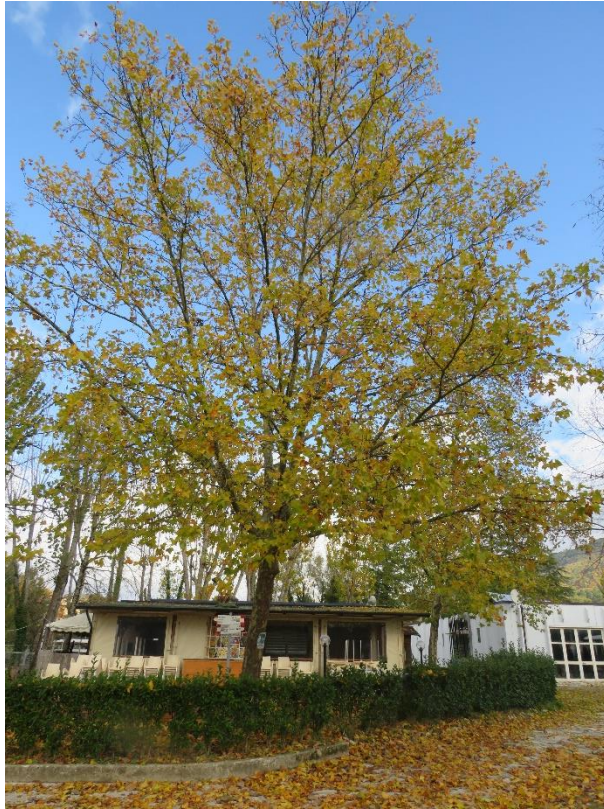
Foto 5: platano numero 22

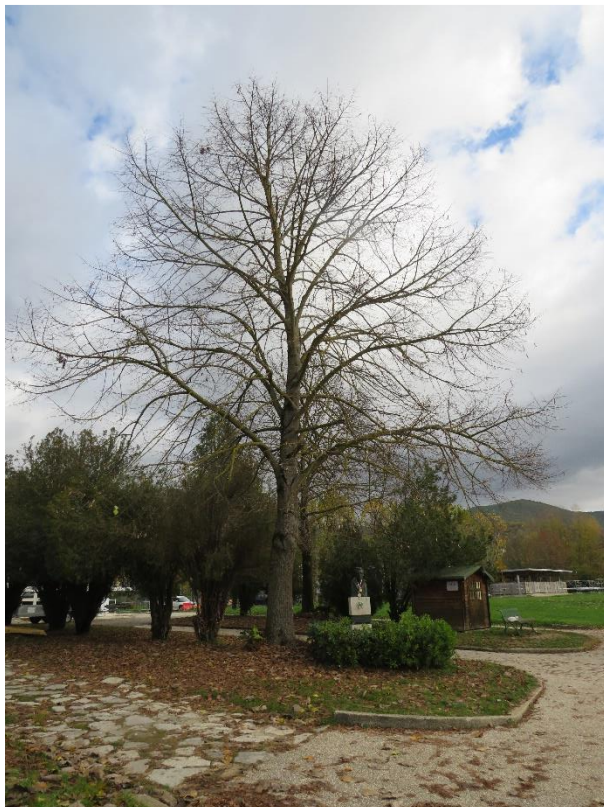
Foto 6: tiglio numero 29 con chioma naturale

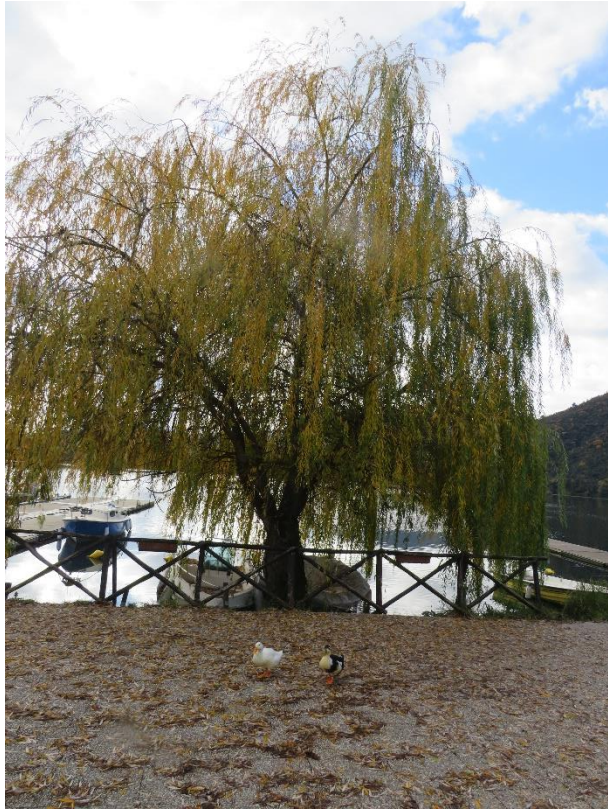
Foto 7: *Salix babylonica* su bordo lago

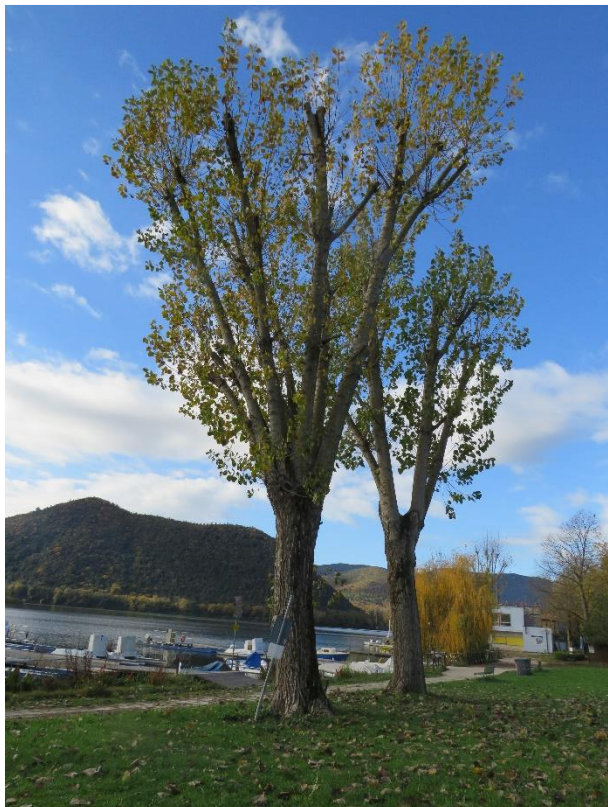
Foto 8: esemplari di pioppo americano numero 32 e 33

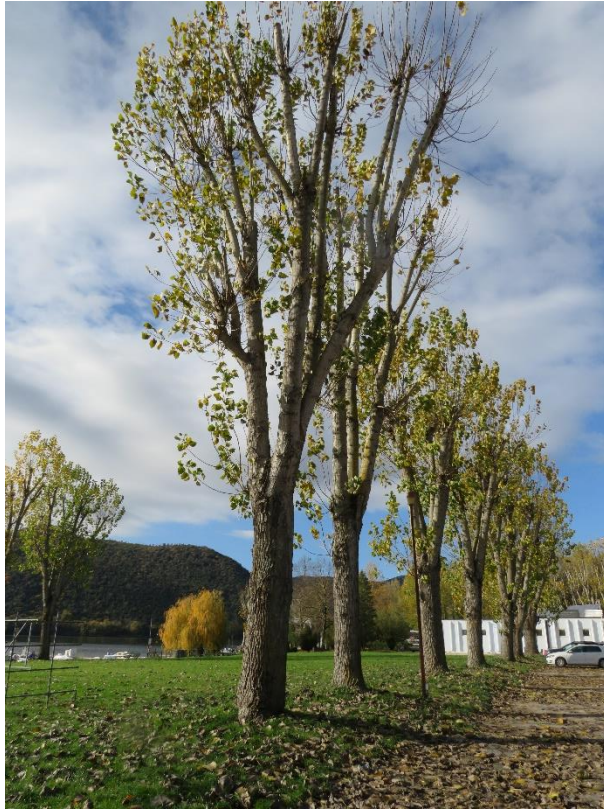
Foto 9: filare di pioppo americano dal numero 36 al numero 43 lungo il parcheggio

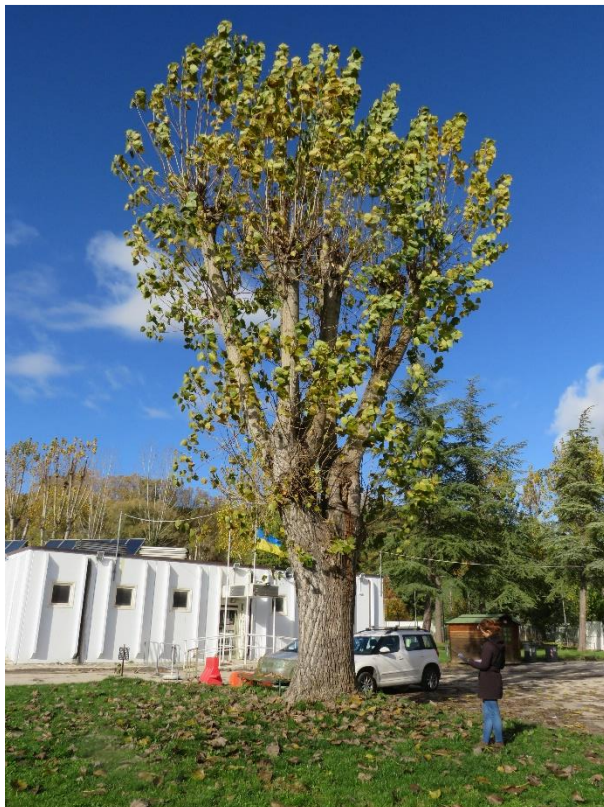
Foto 10: esemplare di pioppo americano numero 43 chioma capitozzata recentemente

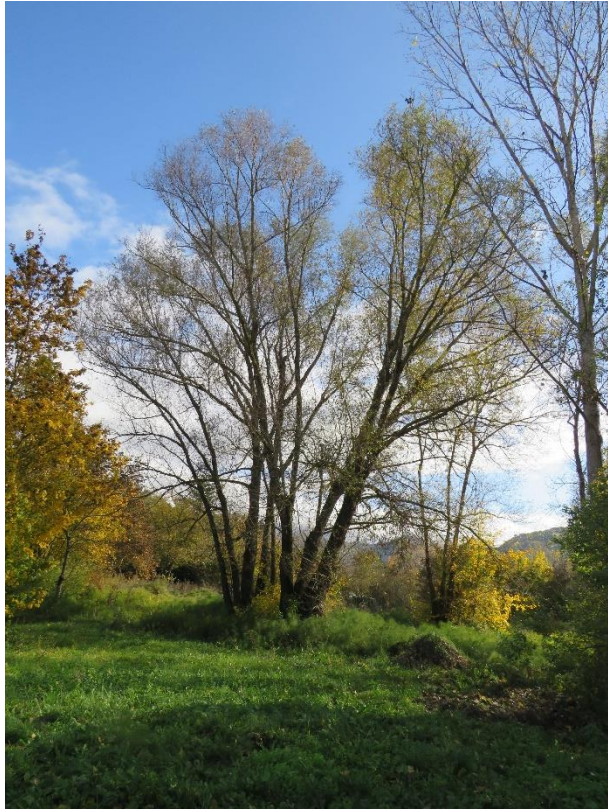
Foto 11: salice nella zona A

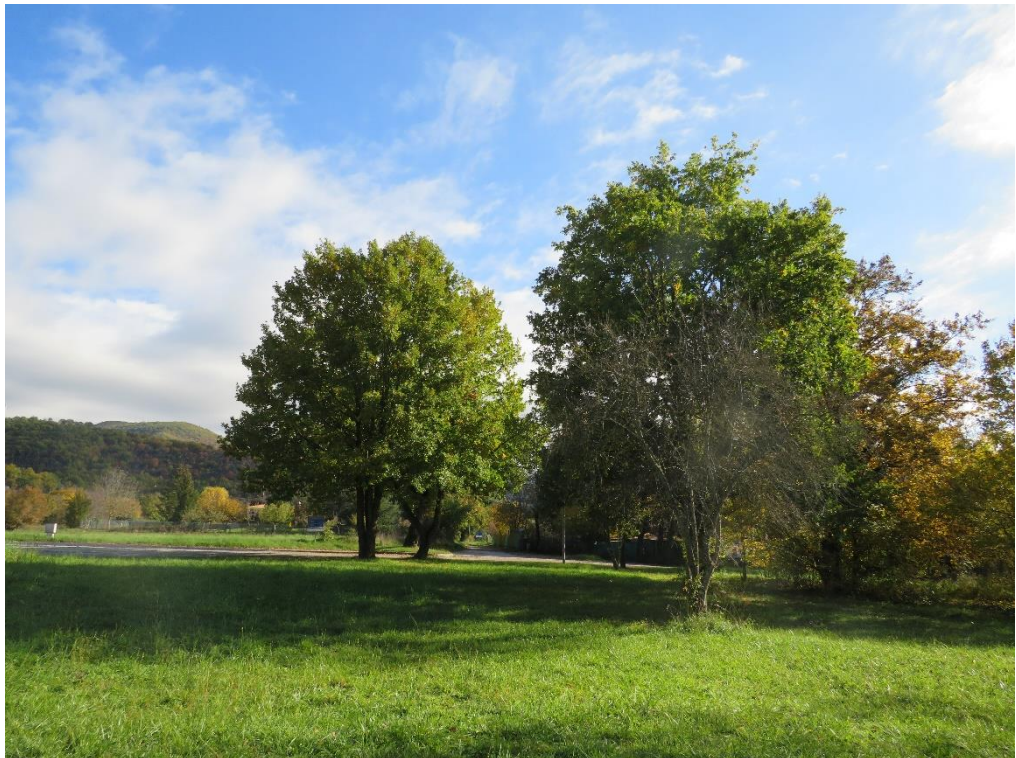
Foto 12: querce nella zona A

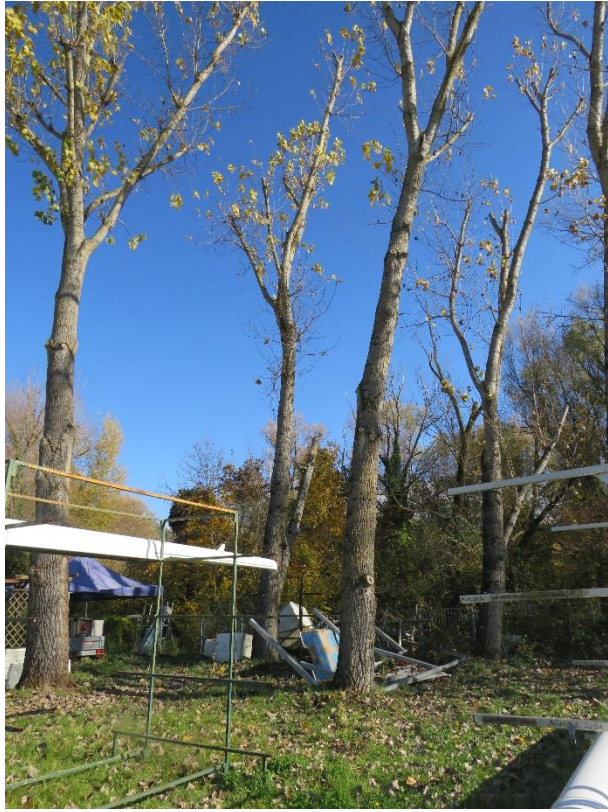
Foto 13: gruppo di pioppi dal numero 52 al numero 57

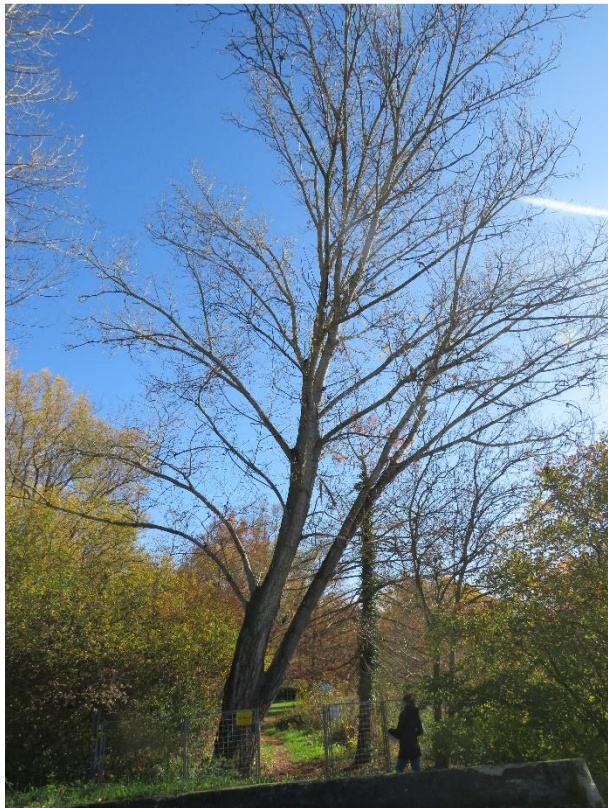
Foto 14: esemplare di pioppo bianco numero 59

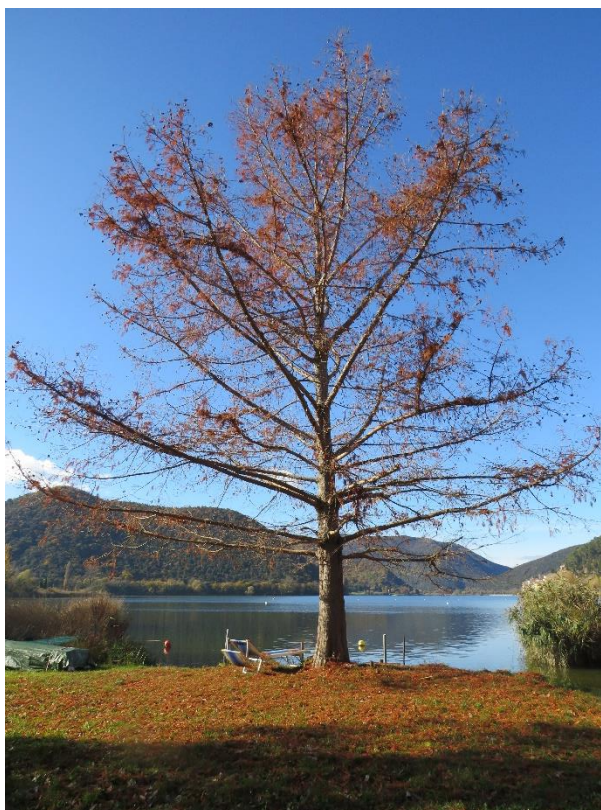
Foto 15: cipresso calvo nella zona C albero posto vicino agli attacchi delle corsie

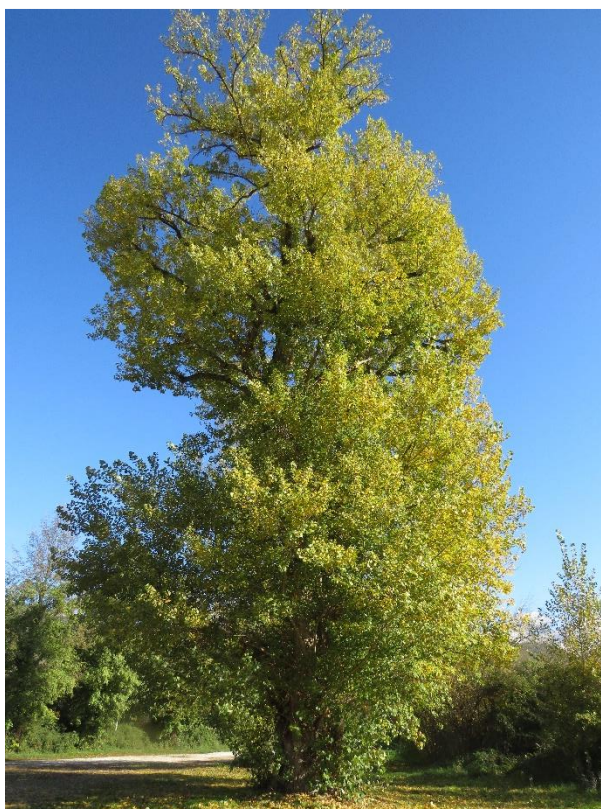
Foto 16: esemplare di pioppo bianco con caratteristiche di monumentalità posto oltre la zona C in area adibita a parcheggio

Si segnala la presenza di un pioppo con dimensioni notevoli che potrebbe avere caratteristiche di monumentalità (circonferenza maggiore di 5m al di fuori della zona C, vedi posizione nella fotografia sottostante)

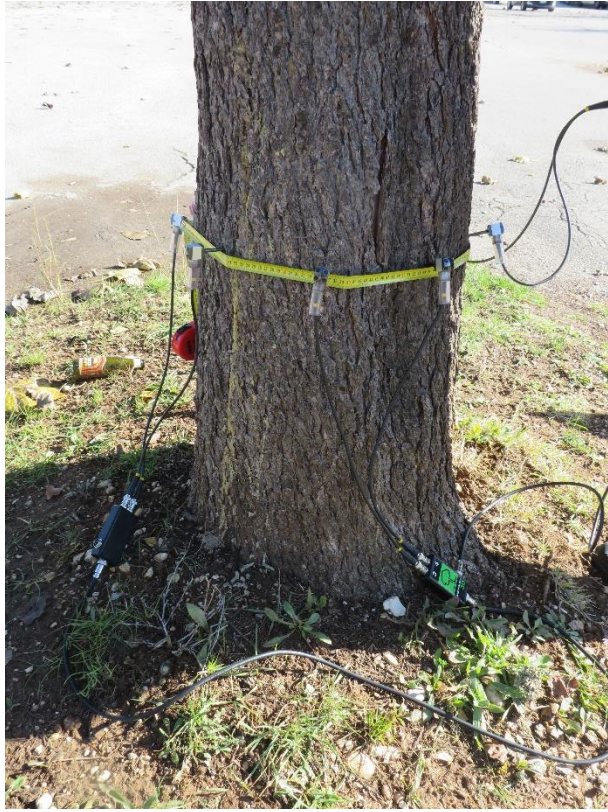
Foto 17: cedro 45 durante l'analisi tomografica

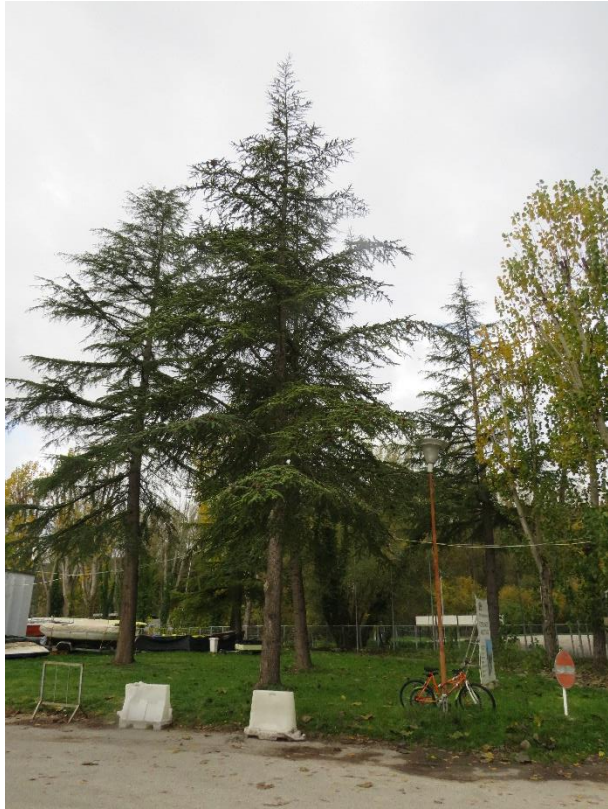
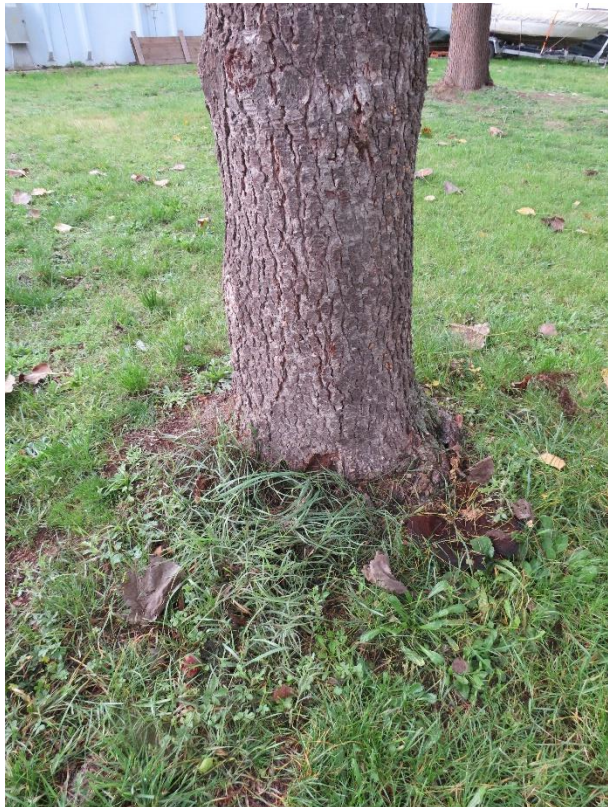
Foto Albero 1

Nell'elenco di riepilogo del censimento e delle analisi visive sono segnati in classe D con metodo VTA quindi da abbattere 5 esemplari i numeri 1, 17, 27, 37 e 45.
