COMUNE DI TERNI
Piazza Mario Ridolfi n. 1
05100 Terni (TR)
P.Iva 00175660554

LAVORI DI RIQUALIFICAZIONE DELLA EX CHIESA DEL CARMINE - ADEGUAMENTO STRUTTURALE COPERTURA

PROGETTO ESECUTIVO

RELAZIONE GENERALE E ILLUSTRATIVA

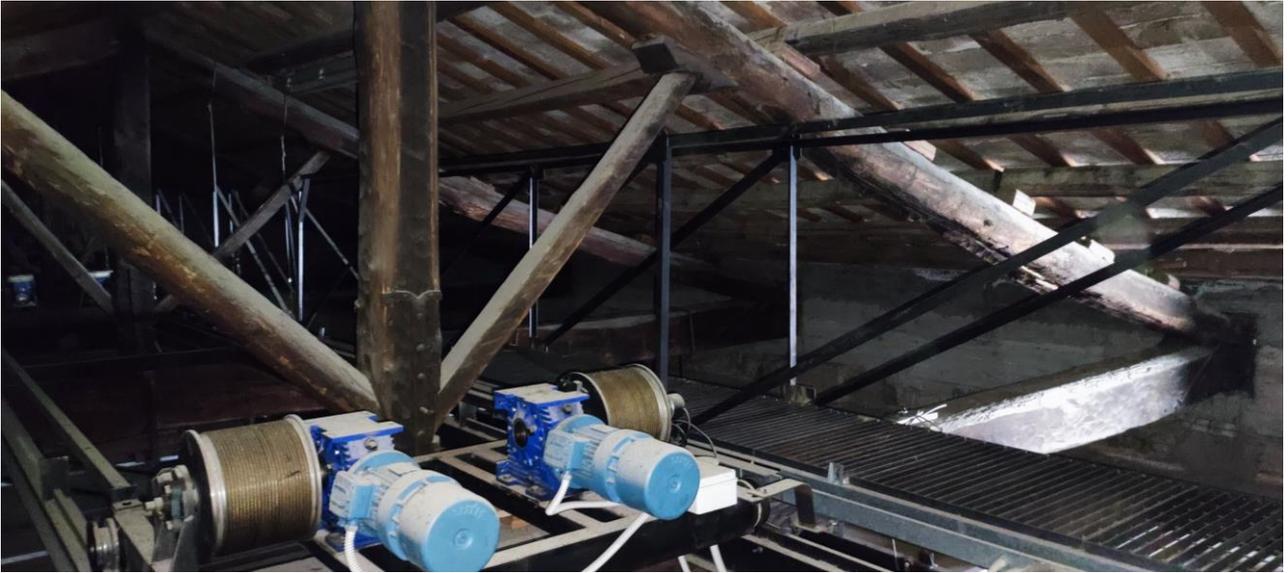
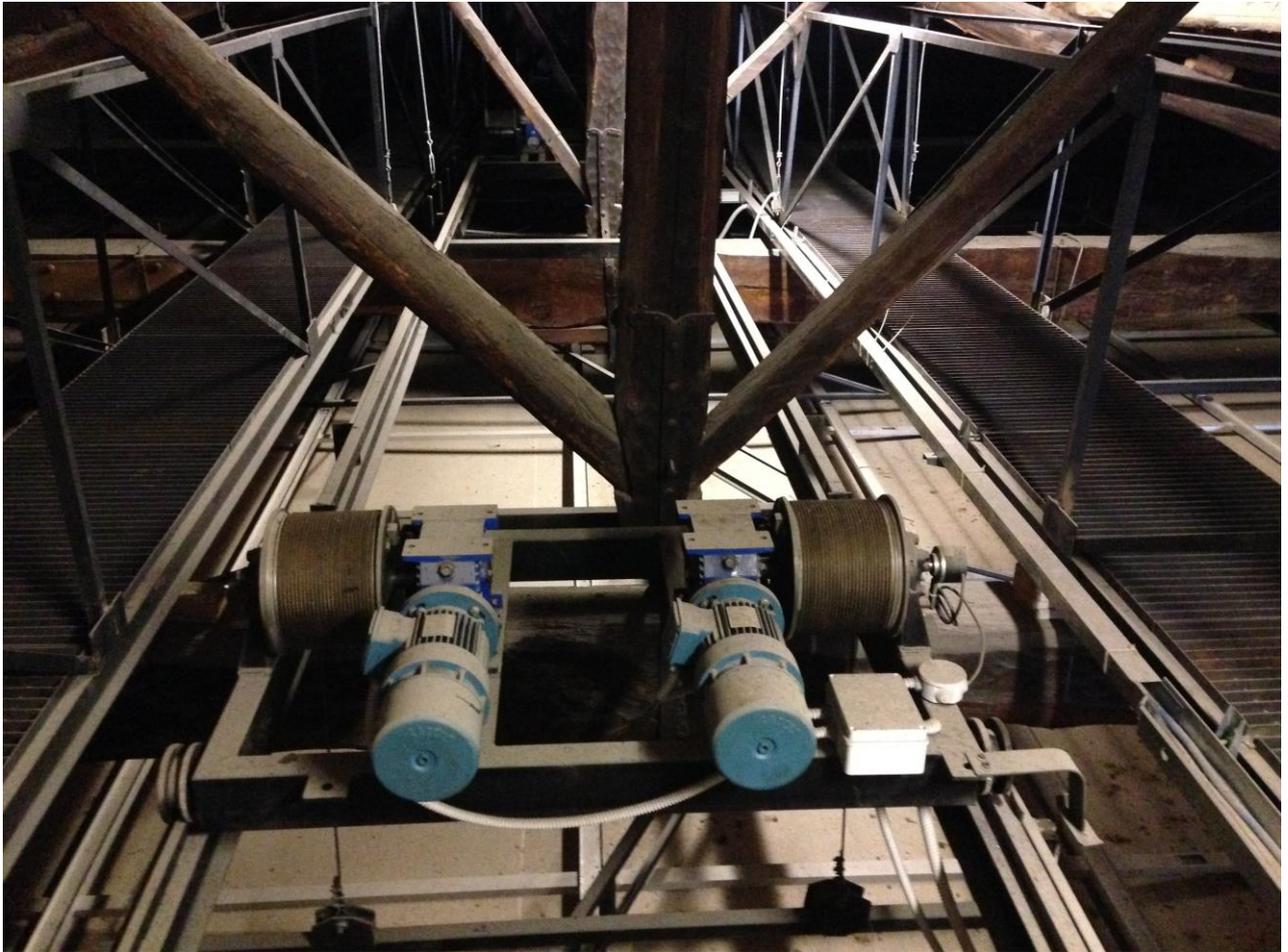
Alla data attuale il sistema non sembra mostrare segni di degrado ma, non essendo stato movimentato ed azionato da molti anni, non è possibile determinare e comprendere se lo stesso funzioni correttamente e si presenti in perfetta efficienza.

F12. Sistema di movimentazione delle tele

F13. Sistema di movimentazione delle tele

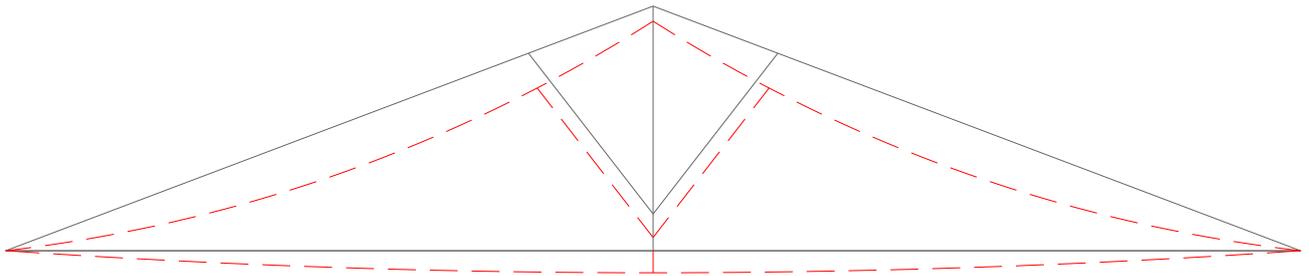
dall'elemento e rappresentato dalla linea tratteggiata in rosso rispetto alla posizione d'origine rappresentata con linea continua in nero.

F15. Schema statico del cinematisma della capriata

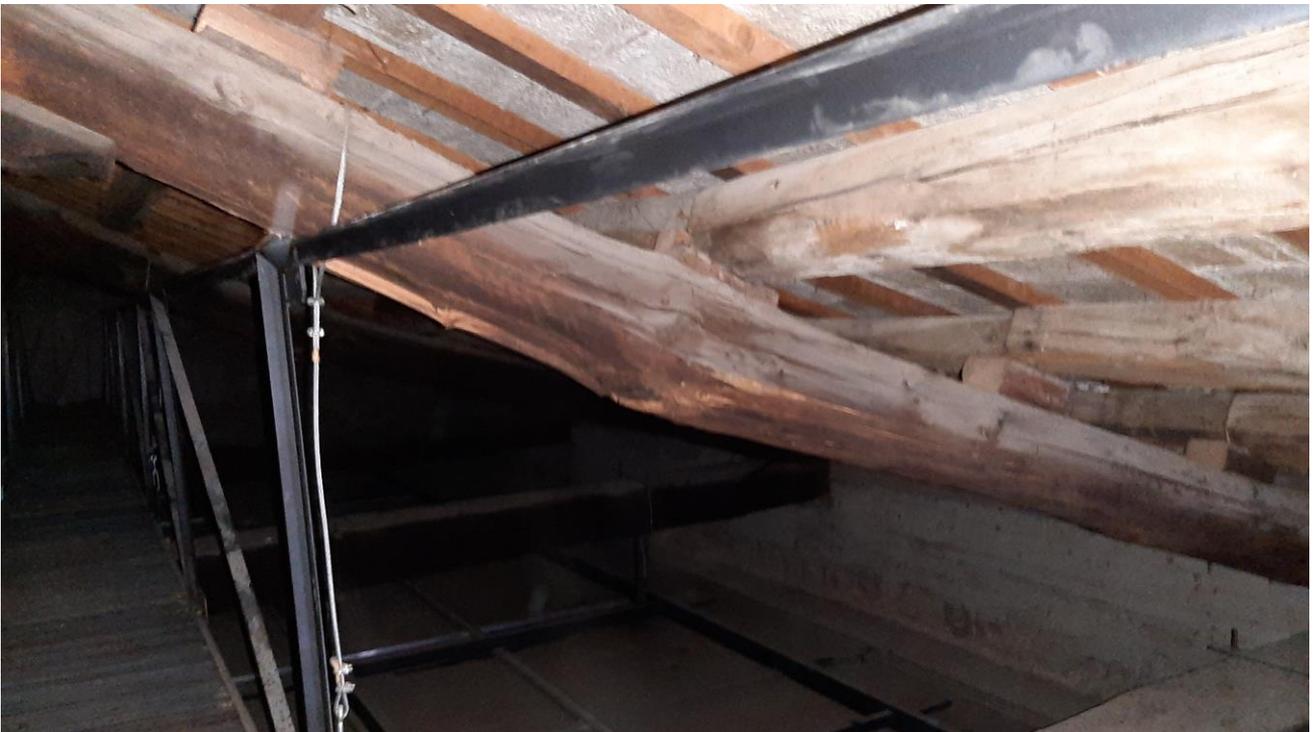
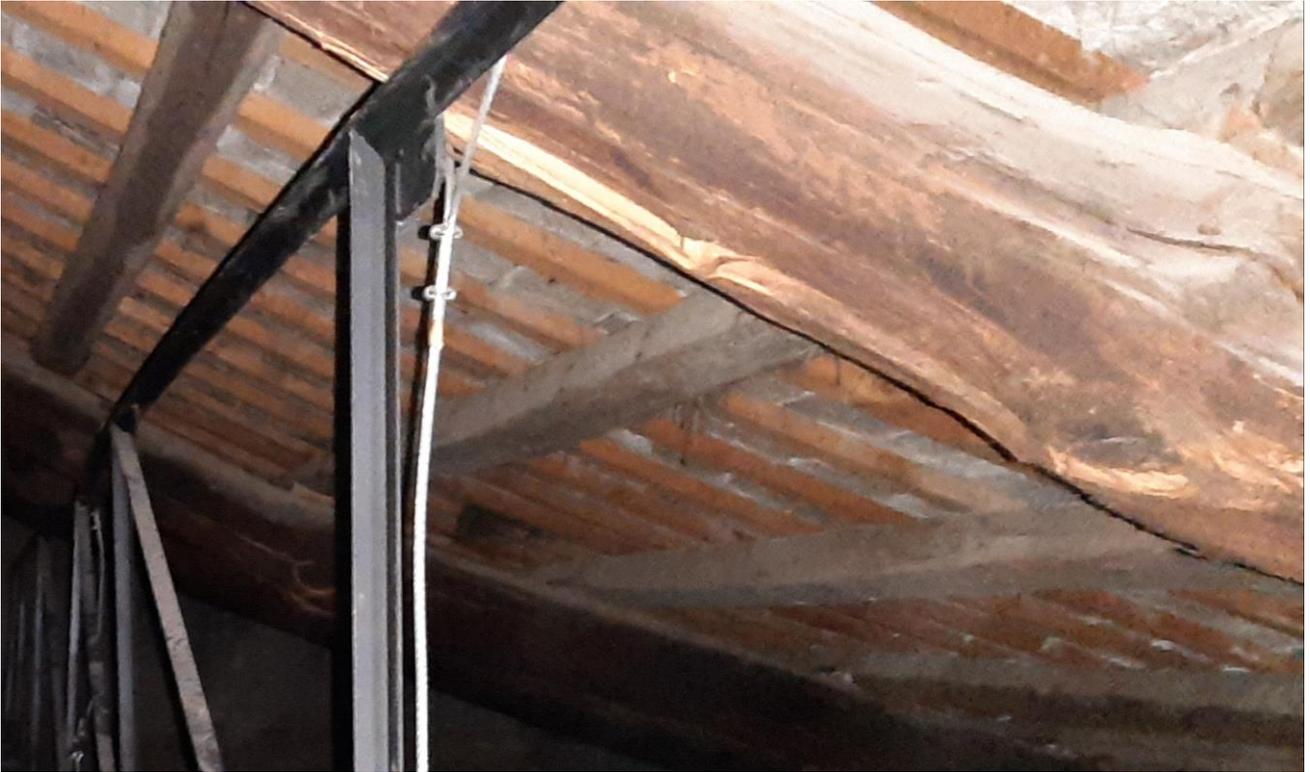
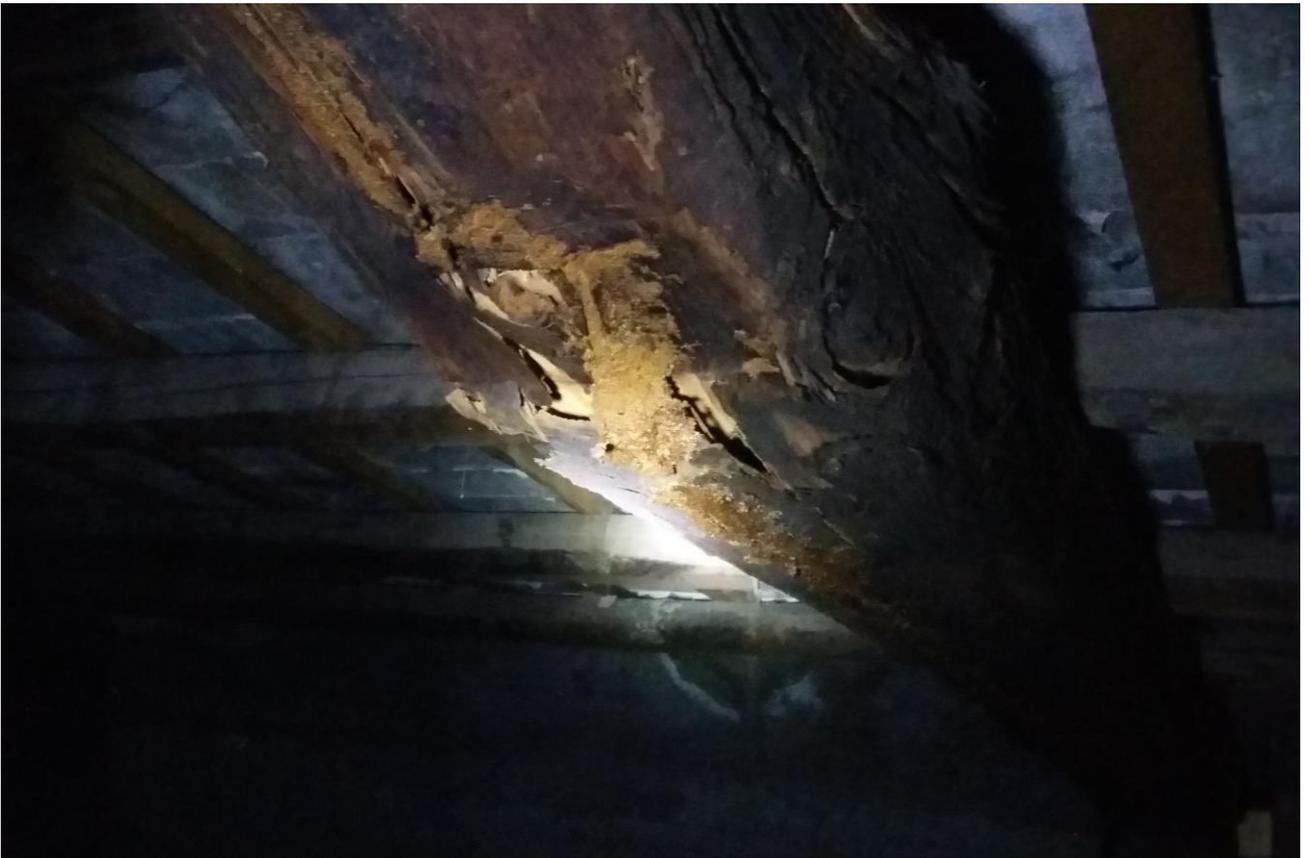
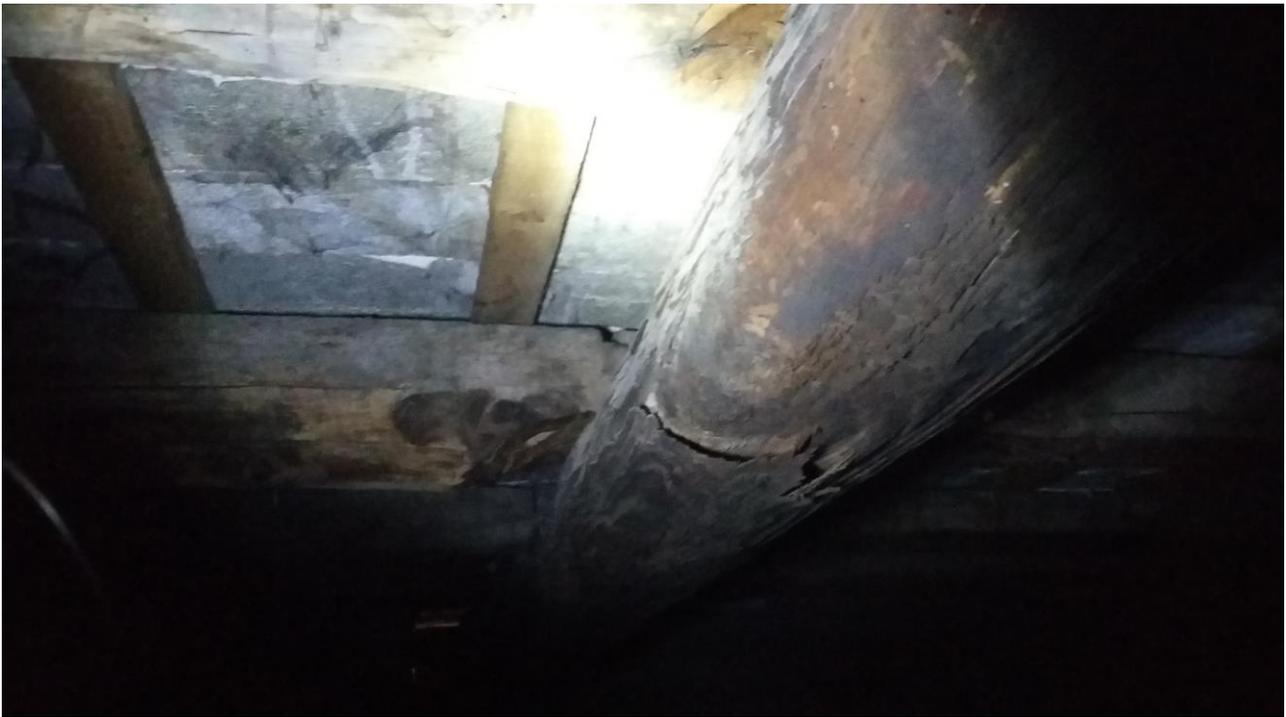
Il danneggiamento in copertura risulta prevalentemente localizzato in corrispondenza di entrambi i lati delle capriate i quali risultano danneggiati in una sezione prossima alla mezzeria con evidenti lesioni che corrono longitudinalmente in prossimità delle fibre inferiori. A seguito di verifiche si è riscontrato che i danneggiamenti dei puntoni sono essenzialmente attribuibili ad un eccessivo carico in copertura dovuto da un lato al pacchetto eseguito con i lavori di restauro del 1086-1997 e dall'altro al peso del telaio della tela che, unitamente al sistema automatico di movimentazione ed alle passerelle di manutenzione, gravano direttamente sulla capriata incrementando il carico gravante. Infatti la passerella risulta in parte poggiante sulla catena ed in parte appesa ai puntoni stessi con appositi tiranti generando un eccessivo stato di sollecitazione a flessione degli elementi in corrispondenza della mezzeria.

L'azione dei carichi ha comportato una elevata sollecitazione in corrispondenza dei puntoni i quali hanno subito una rottura delle fibre tese in mezzzeria come rappresentato nelle immagini a seguire.

F16. Dissesti dei puntoni

F17. Dissesti dei puntoni

F18. Dissesti dei puntoni

F19. *Dissesti dei puntoni*

Eseguito il trattamento antiparassitario si dovrà procedere al trattamento delle lesioni del legno provvedendo ad incollare le fibre nelle aree dove risultano danneggiate. Per fissare in maniera efficace le fibre lignee danneggiate saranno utilizzate delle colle epossidiche bicomponenti note per la loro elevata efficacia, la loro elevata resistenza e la loro elevata durabilità. Quando utilizzate sul legno, induriscono creando una presa duratura che funziona sia come sigillante che come riempitivo.

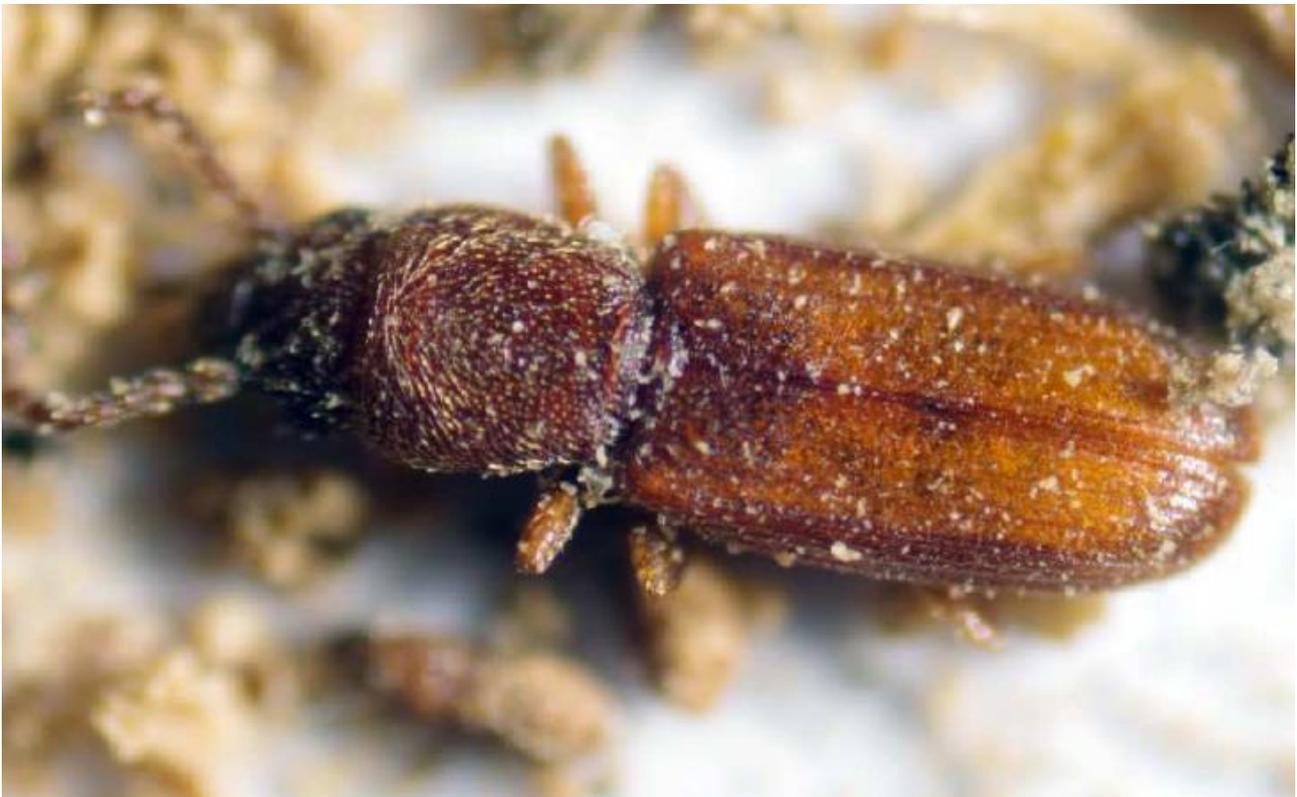
Dalle analisi eseguite in seguito ad una programmazione di indagine è inoltre emerso che gli elementi lignei delle capriate e della copertura in genere, sono soggetti a fenomeni di degrado materico dovuto a microrganismi. I cosiddetti “tarli” hanno infestati i legni e li stanno logorando provocando continuamente riduzione della resistenza che porta ad un progressivo logorio dei legni.

F20. *Esemplare di Lyctus individuato nel campione ligneo*

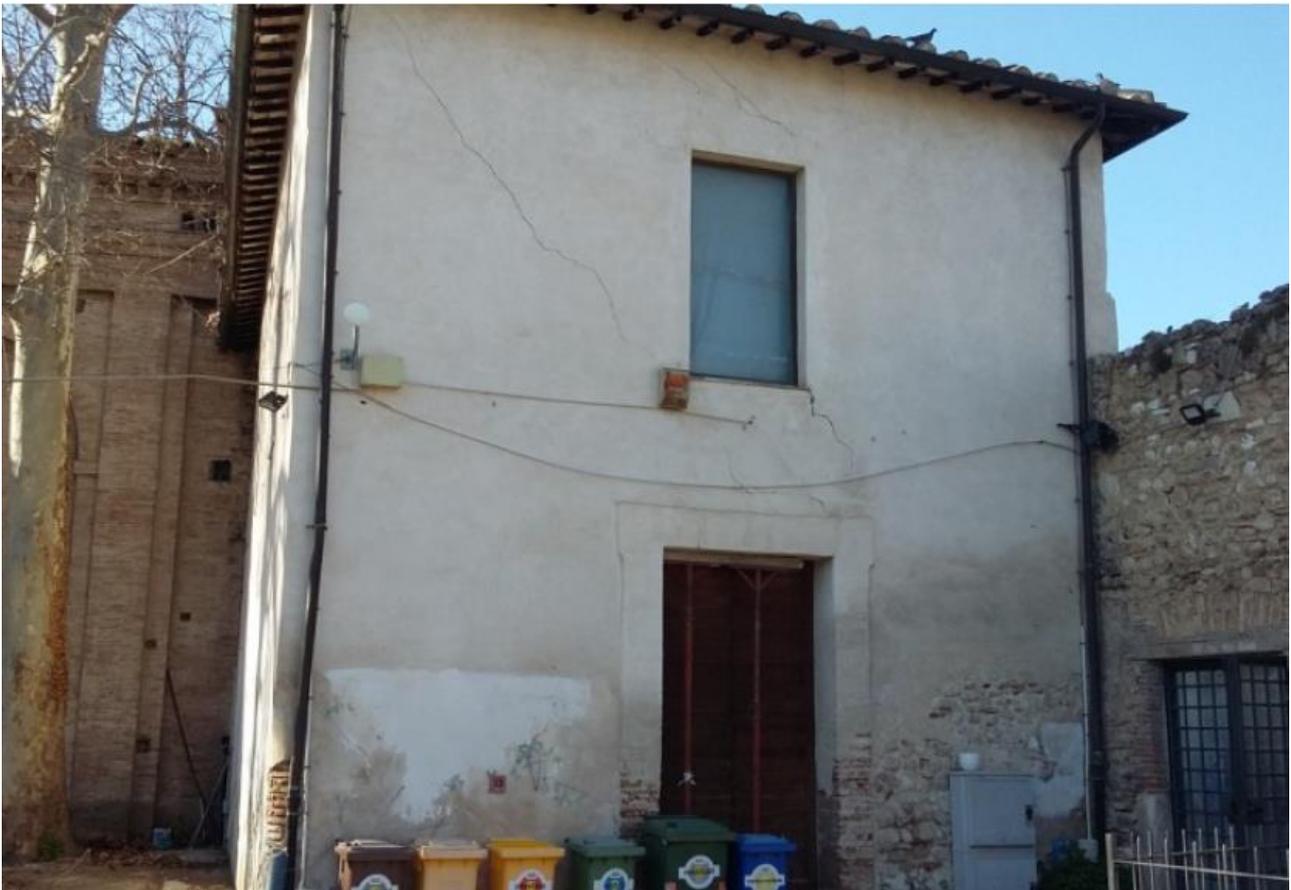
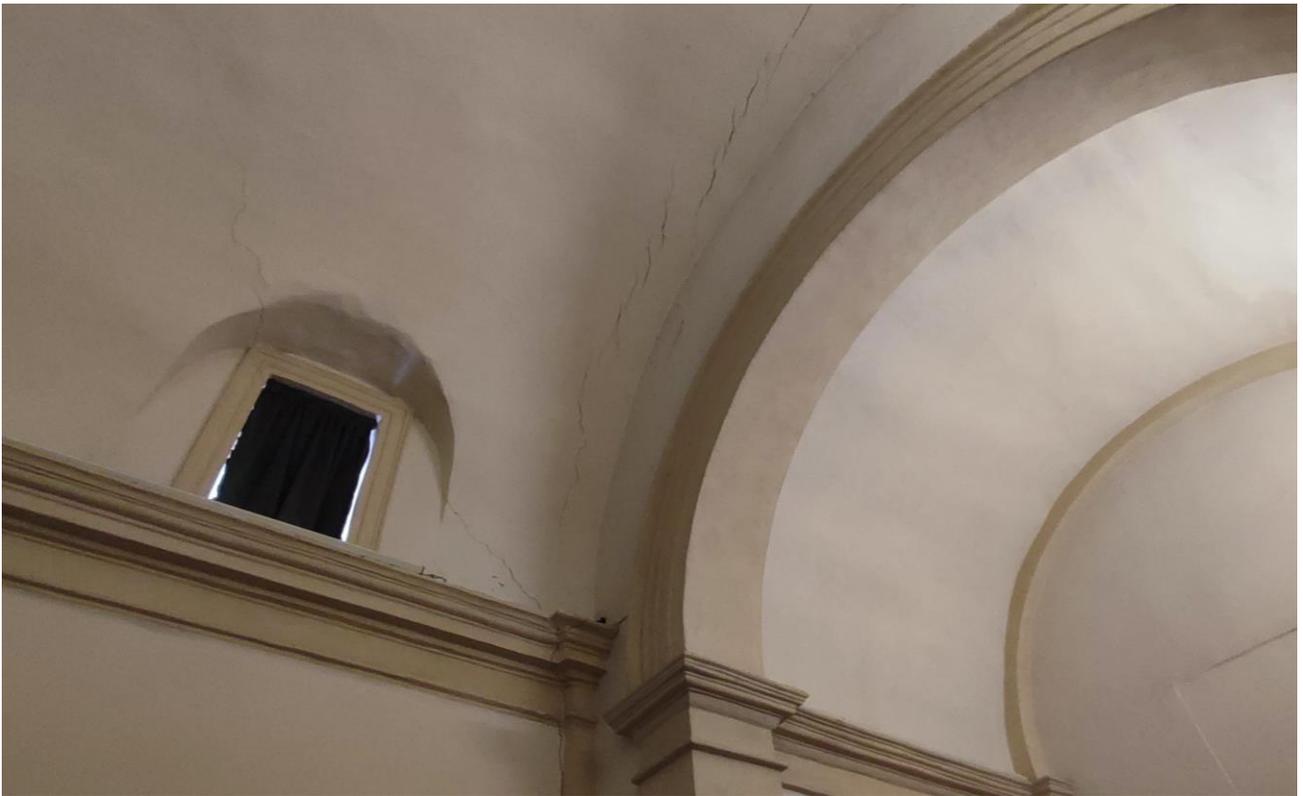
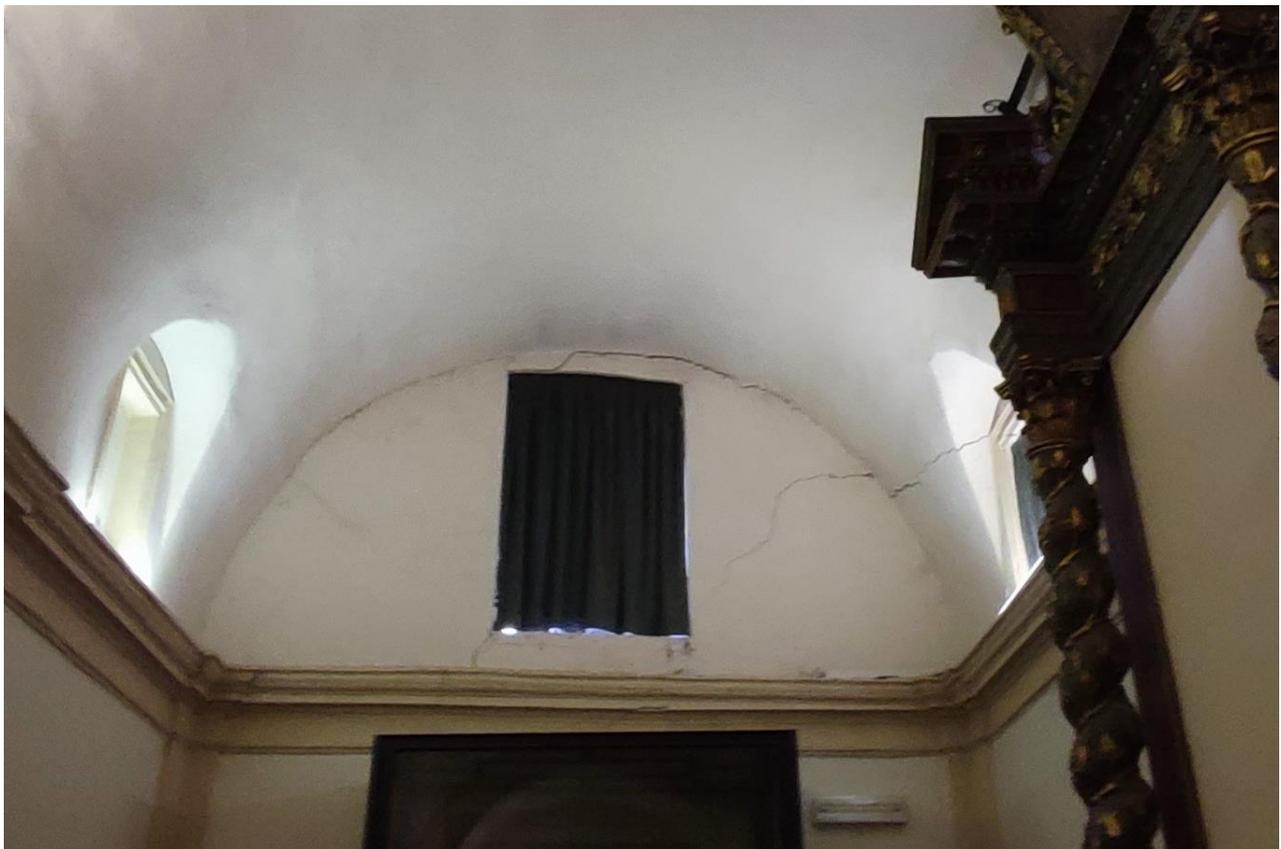
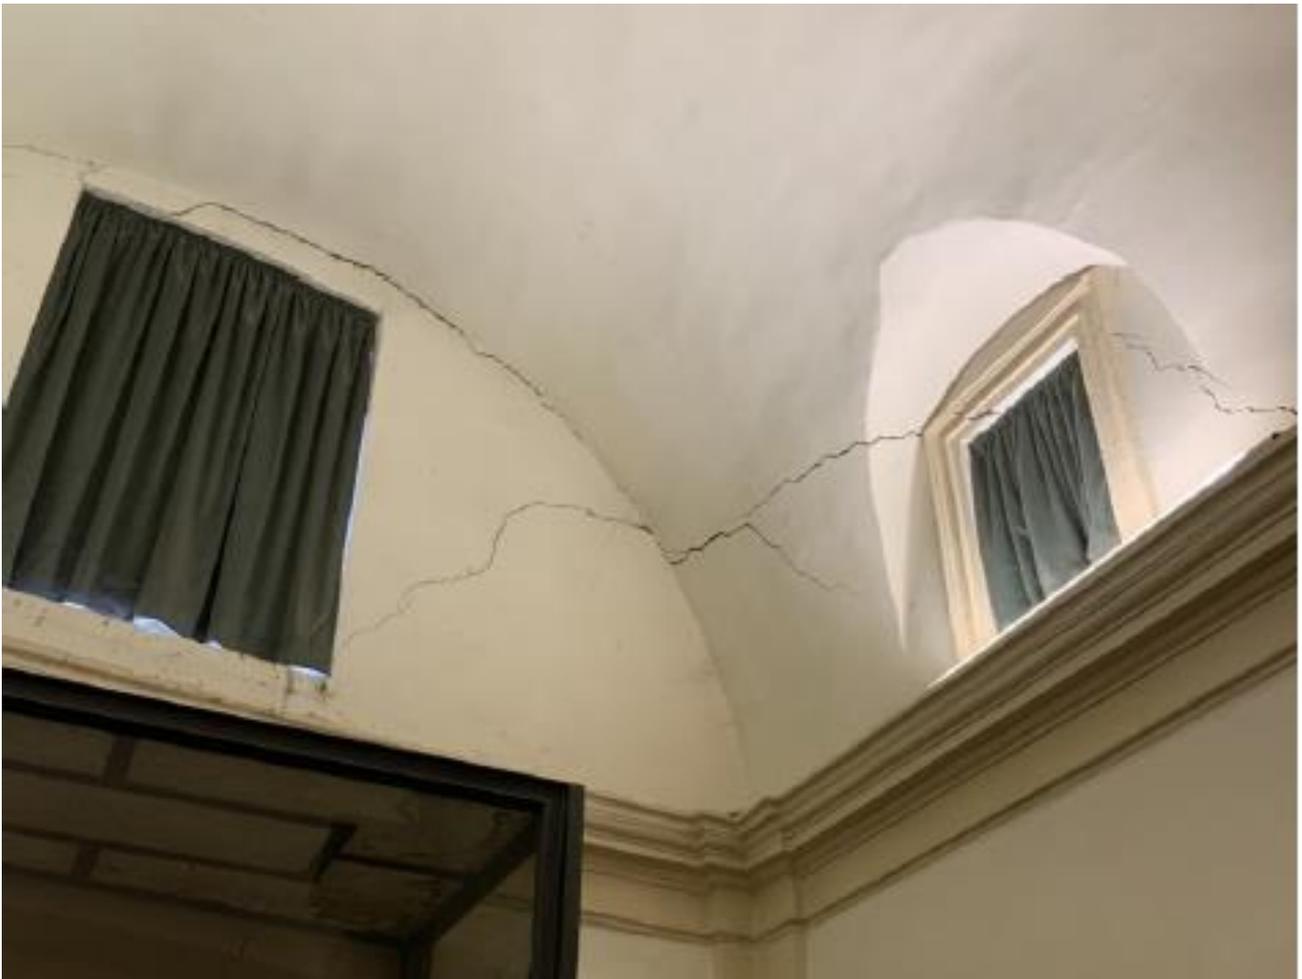
La Sacrestia ha subito un dissesto concentrato nel cantonale e dovuto essenzialmente a cedimento fondale come osservabile dalle immagini a seguire.

F21. Dissesto del cantonale della sacrestia

F22. *Lesioni interne conseguenti al dissesto del cantonale della Sacrestia*

F23. *Lesioni interne conseguenti al dissesto del cantonale della Sacrestia*

F24. Lesioni interne conseguenti al dissesto del cantonale della Sacrestia

Durante i sopralluoghi preliminari si è osservato che il cantonale dove è concertato il cedimento si trova proprio in prossimità del punto di incontro di due tronchi fognari uno proveniente dalla zona dell'Anfiteatro che convoglia acque meteoriche e, con buona probabilità, anche acque nere dai servizi igienici presenti alle spalle della Sacrestia, un altro proveniente dalla Chiesa che convoglia acqua meteorica proveniente dalla copertura e dai canali di gronda.

Per arrestare il cedimento in atto ed evitare che le lesioni si propaghino ulteriormente nella sacrestia con conseguenti maggiori e più gravi danni alle strutture è necessario tassativamente provvedere a rimuovere la causa generatrice pertanto si rende necessario provvedere al completo rifacimento della rete fognaria esistente. La rete è costituita essenzialmente da un tronco che parte dalla chiesa e percorre il lato principale della sacrestia ad una distanza di circa 1,00 metri fino ad immettersi nel pozzetto posto all'angolo. Tale tronco convoglia essenzialmente acque bianche provenienti dalla copertura della chiesa e si presenta completamente ostruito e con lesioni e danneggiamenti circa a metà percorso dal quale si riversano i reflui. Un secondo tronco proviene dalla sacrestia e raccoglie i reflui dalle coperture, dalle limitrofe aree pavimentate e dagli scarichi domestici. Le acque raccolte vengono poi convogliate tramite tubazione alla rete principale cittadina per lo smaltimento in apposito impianto di trattamento.

Le lesioni della sacrestia saranno trattate con tecnica dello “scuci e cuci” laddove le lesioni risultano di dimensioni rilevanti oppure con le iniezioni di malta specifica a base di calce laddove le lesioni sono di minore entità e la compagine muraria non risulta interamente interessata dal dissesto.

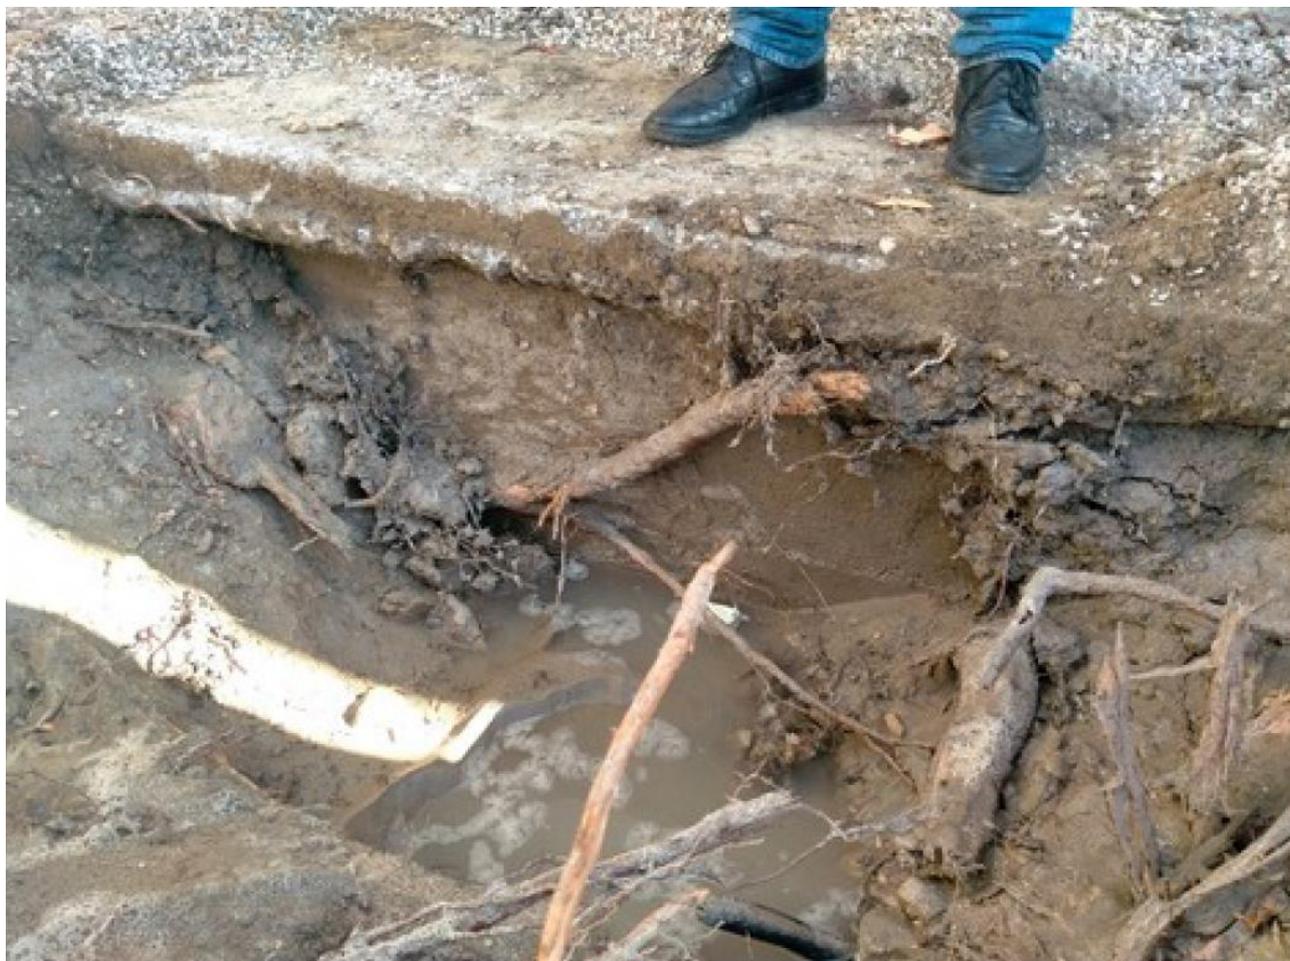
Dal carotaggio è interessante osservare che sostanzialmente il sottosuolo si suddivide in due macro zone, la prima che si estende fino alla profondità di 6,30 metri dal piano campagna caratterizzata da scarse proprietà meccaniche e scarsi livelli di resistenza e poi un substrato di sedimenti ghiaiosi dotati di grosse capacità meccaniche. Il pozzetto ispettivo ha invece mostrato la realizzazione di un cordolo in calcestruzzo armato immediatamente a ridosso della fondazione esistente della sacrestia (cfr. fig. 26).

F26. Cordolo in calcestruzzo armato realizzato in aderenza alla fondazione della Sacrestia

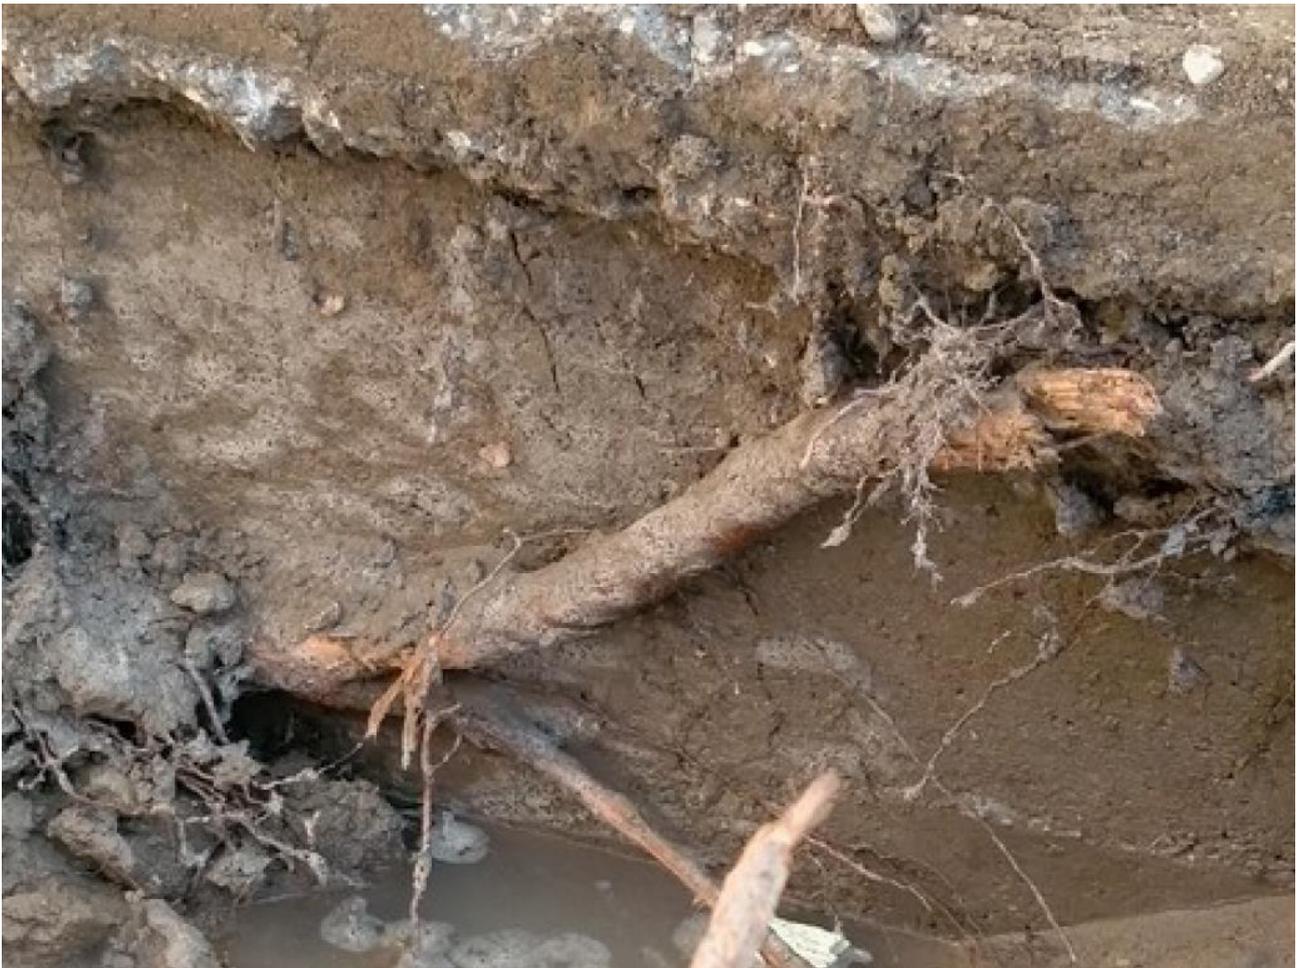
Il cordolo risulta ancorato alla muratura tant'è che, per effetto del cedimento, ha subito esso stesso una lesione che ben si legge nella immagine 27.

È da sottolineare che durante la esecuzione dello scavo accidentalmente è stato danneggiato un tubo di condotta idrica che ha fatto riempire in poco tempo il cavo. Ebbene, intercettata la condotta in modo che non perdesse continuamente acqua, si è osservato che l'acqua accumulatasi defluiva velocemente sotto le fondazioni dell'edificio confermando quanto ipotizzato a monte della esecuzione delle indagini; le perdite idriche dai sottoservizi presenti hanno eroso e dilavato il terreno fondale (caratterizzato da scarse proprietà meccaniche per i primi 6,30 m) creando dei cunicoli preferenziali ove l'acqua corre dilavando le particelle e riducendo drasticamente la capacità portante del terreno.

F27. Lesione del cordolo in calcestruzzo armato in aderenza alla fondazione della sacrestia

Lo scaldamento del terreno di sedime per effetto dei moti di filtrazione ha comportato quindi notevole riduzione della capacità portante, innesco di fenomeni di micro cedimenti fondali che, in occasione del terremoto del 2016 si sono accentuati per effetto dello scuotimento del terreno e l'assestamento dello stesso con la formazione delle lesioni nelle murature che tutt'oggi si osservano.

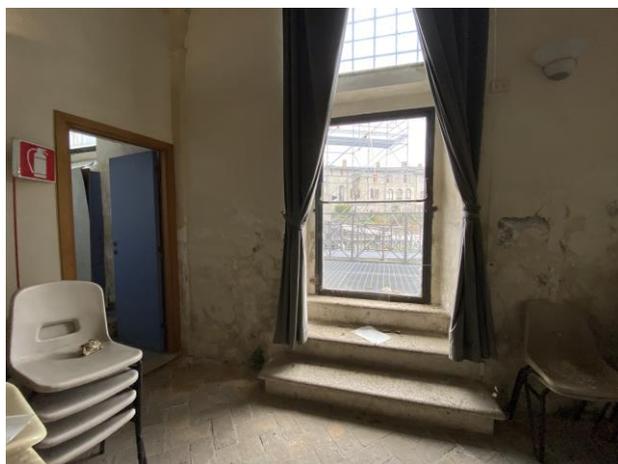
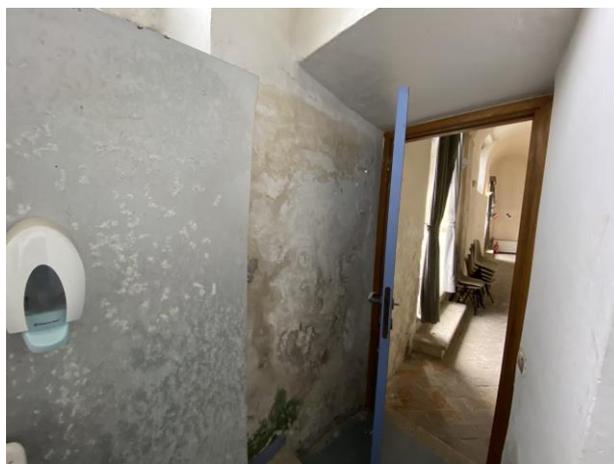
Il problema dell'umidità da risalita capillare rappresenta una delle principali cause di degrado delle murature dell'edificio, si manifesta in maniera diffusa in particolare in corrispondenza della parete alle spalle della Chiesa esposta a Nord-Est, a confine con l'anfiteatro, sia sul lato interno che esterno.

F28. Evidente degrado da umidità di risalita localizzata sul lato interno della parete esposta a Nord-Est

Una volta completato il ciclo di risanamento, si potrà procedere con il rifacimento degli intonaci e delle tinteggiature in corrispondenza delle pareti interessate da fenomeni di degrado.

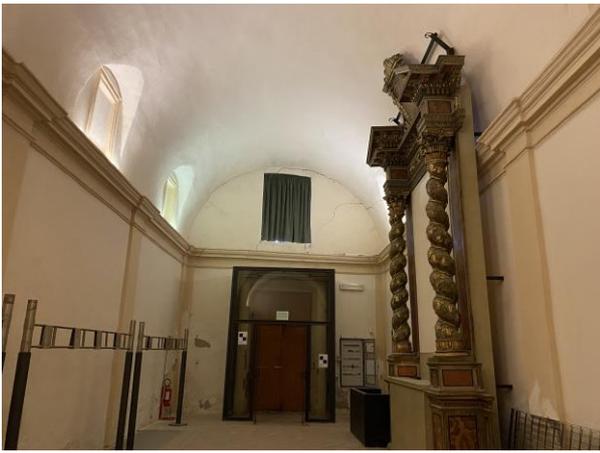
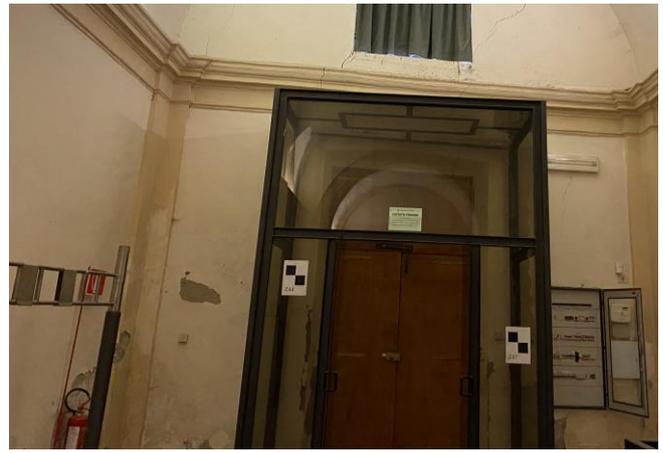
F29. *Evidente degrado da umidità di risalita localizzata in corrispondenza delle pareti interne ed esterne della sacrestia*

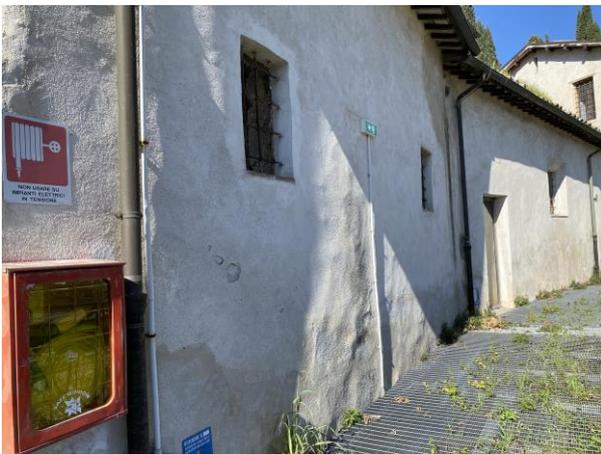
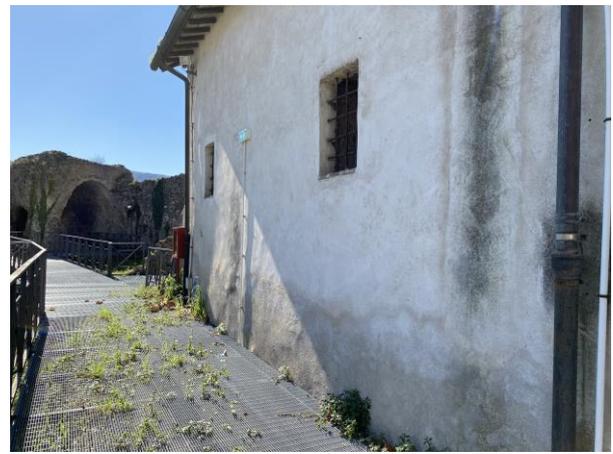
F30. *Evidente degrado da umidità di risalita localizzata in corrispondenza delle pareti esterne esposte a Nord-Est*

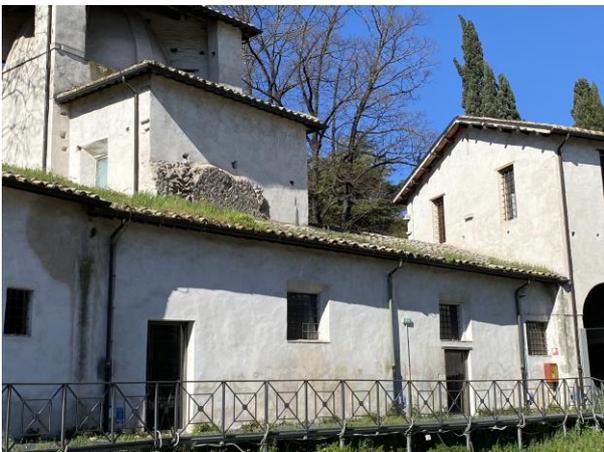
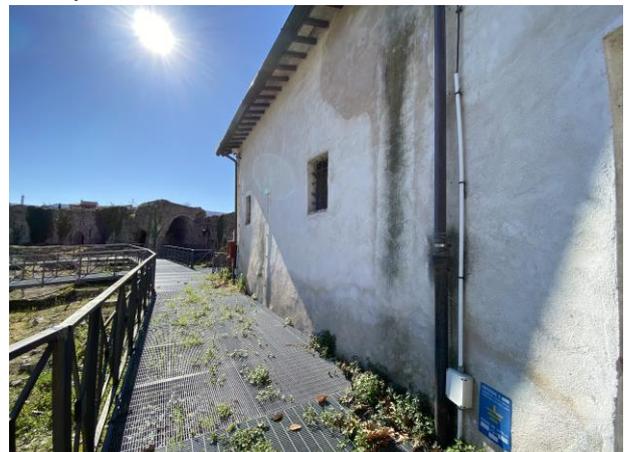
Il lato esterno verso l'anfiteatro, oltre ad essere interessata da umidità di risalita, seppur in maniera meno marcata rispetto al lato interno, risente fortemente delle infiltrazioni per precipitazioni atmosferiche. L'umidità di infiltrazione è principalmente causata dal cattivo stato di manutenzione delle coperture e dall'inadeguato funzionamento dei sistemi di smaltimento delle acque meteoriche.

F31. *Evidente degrado da umidità da infiltrazione in corrispondenza delle pareti esterne esposte a Nord-Est*

Considerato che il degrado delle facciate è in parte dovuto alle infiltrazioni di acqua piovana che in alcuni punti si sono ancora oggi manifestati, infatti alcune parti della chiesa mostrano evidenti segni di infiltrazione sia sulle pareti che sulla tela la quale ove sono presenti delle piccole macchine di infiltrazione. E' importante nell'intervento con la revisione generale del manto di copertura, la pulizia dello stesso con la eliminazione di tutta la patina biologica che si è venuta a creare, la sostituzione degli elementi danneggiati con l'uso di elementi di recupero di analoga tipologia e fattura di quelli presenti.

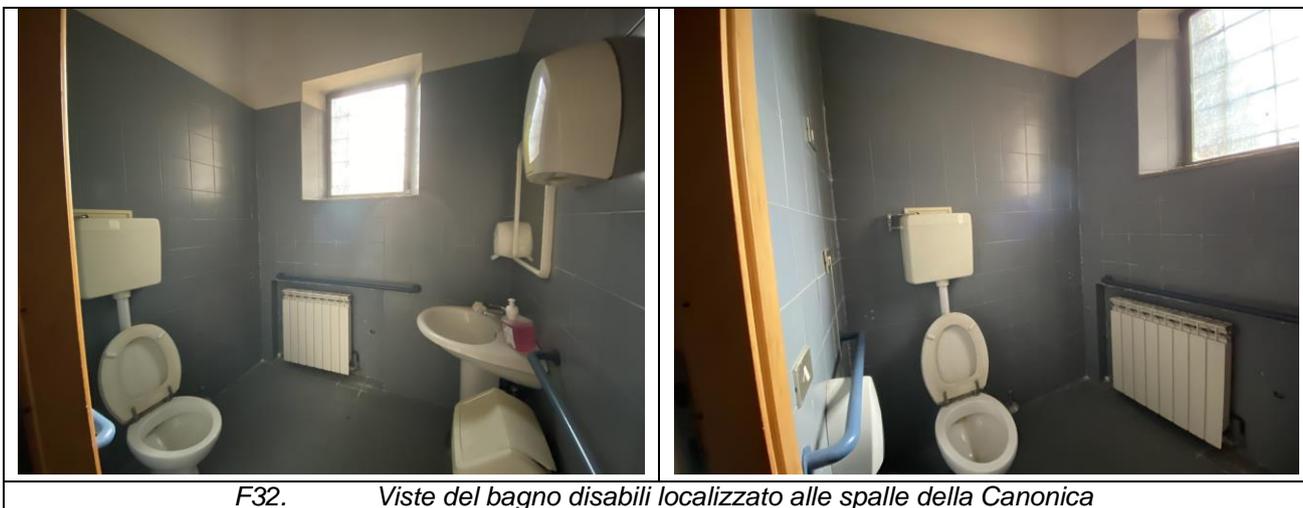
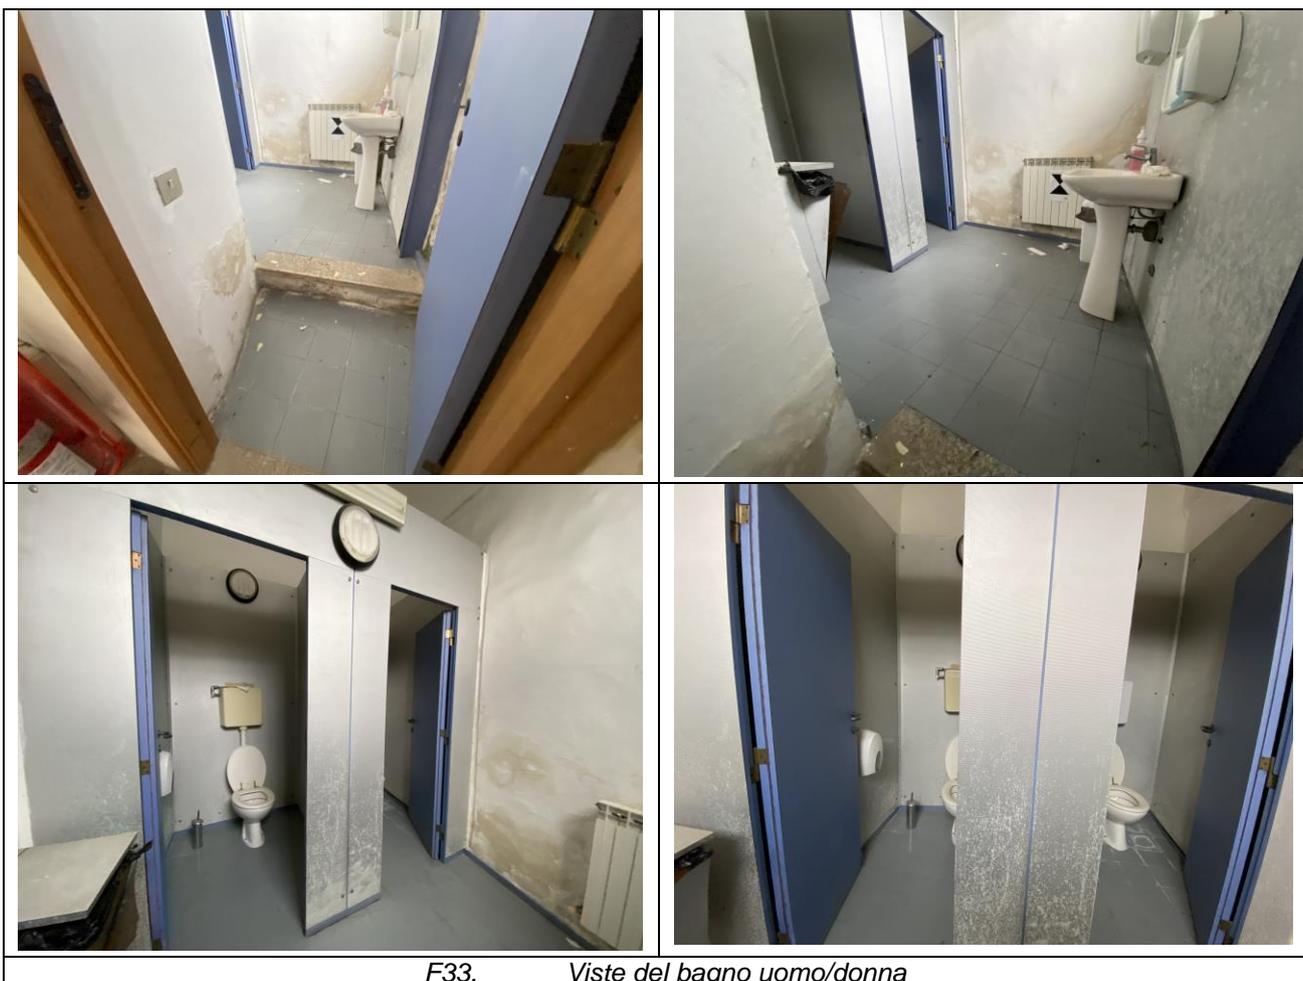
I locali alle spalle della Chiesa e della Sacrestia, sono interessati da evidenti fenomeni di degrado causati principalmente da fenomeni di umidità che interessa in misura marcata i servizi uomo donna, in misura meno incisiva il locale bagno disabili.

Il degrado diffuso, ha causato negli anni il cattivo funzionamento degli interi servizi igienici che necessitano oggi di rifacimento.
