REGIONE UMBRIA

PIANO REGIONALE DI PREVENZIONE 2014-2018

- × **Cantiere Complesso Terni**
- × **«Intervento di consolidamento finalizzato alla mitigazione del rischio idrogeologico presso la Cascata delle Marmore»**

CANTIERE COMPLESSO TERNI – CASCATA DELLE MARMORE

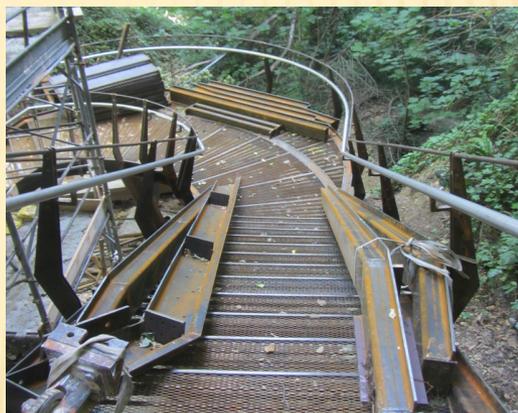
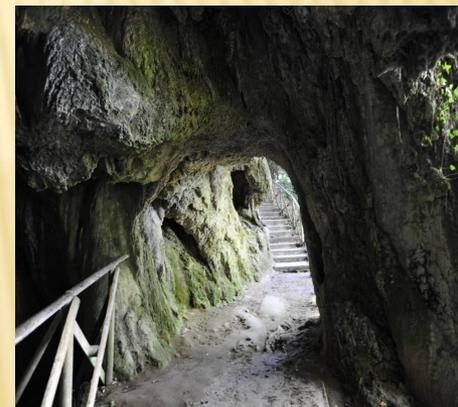
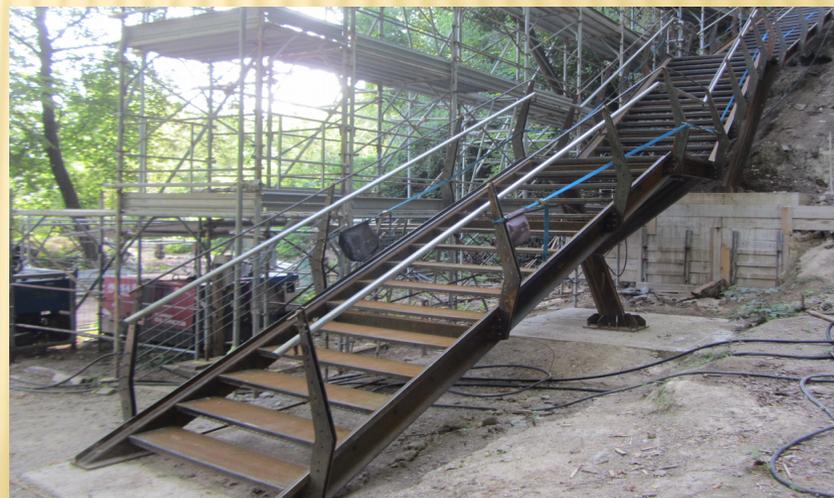
CANTIERE COMPLESSO TERNI – CASCATA DELLE MARMORE INTERVENTO ZONA 1

Quest'area è caratterizzata da formazioni di travertino aggettanti e passaggi del percorso all'interno di cavità. Per garantire la sicurezza dei fruitori dell'area senza alterare le forme della roccia, si è scelto di delocalizzare il sentiero spostandolo verso valle così da evitare il passaggio nelle zone ritenute pericolose.

Per raggiungere questo obiettivo, si è utilizzato un percorso aereo che non incide direttamente sul terreno, evitando quindi movimenti di terra che avrebbero alterato l'aspetto e le caratteristiche del sito.

Con la modifica del percorso è possibile avvicinarsi ad un ramo laterale della Cascata ed ammirare da vicino i salti.

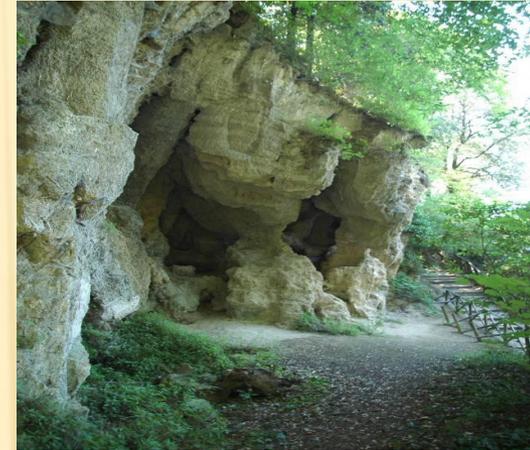
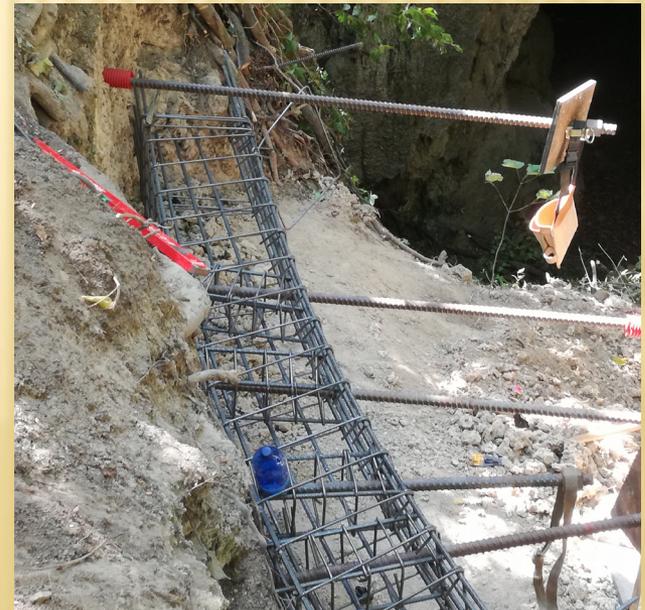
CANTIERE COMPLESSO TERNI – CASCATA DELLE MARMORE INTERVENTO ZONA 2

Questa zona è caratterizzata da porzioni di travertino fratturate ed aggettanti. Vista la morfologia dell'area, è stato impossibile spostare il sentiero e contemporaneamente inopportuno intervenire direttamente sulle formazioni con interventi visibili ed impattanti.

Si sono realizzate n. 12 perforazioni dall'interno della cavità che arrivano fino a circa 50 cm dal profilo della parete esterna. All'interno di queste perforazioni sono state posizionate delle barre di acciaio tipo Dywidag Ø 36 mm che permettono di contrastare le azioni ribaltanti della roccia su una trave di ripartizione posizionata sul lato interno della "dolina" in una zona invisibile dal percorso turistico.

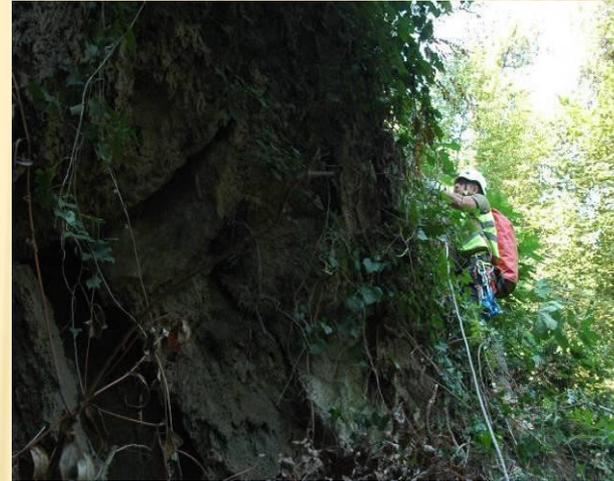
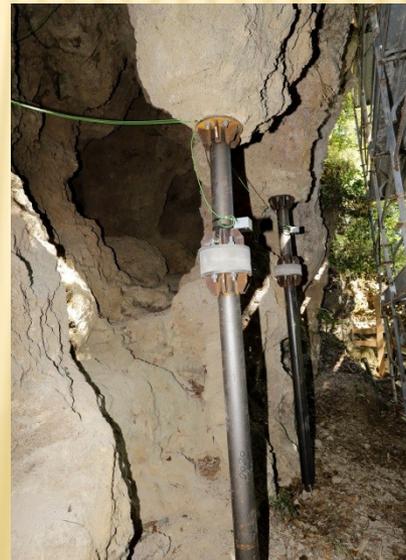
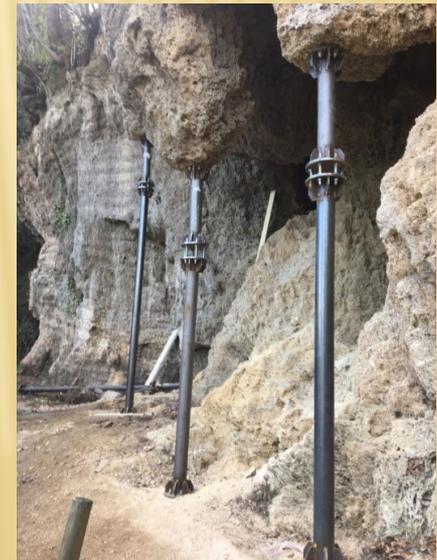
CANTIERE COMPLESSO TERNI – CASCATA DELLE MARMORE INTERVENTO ZONA 4

Questa zona è caratterizzata da una parete piuttosto articolata con altezza media di 20-30 m immediatamente prospiciente il sentiero dove sono stati realizzati interventi complessi di chiodatura e "legatura" per sostenere le porzioni instabili.

A seguito dei rilievi diretti e dell'acquisizione delle informazioni contenute nelle precedenti fasi del progetto sono stati posizionati dei sostegni con sensori in grado di monitorare eventuali movimenti della roccia sovrastante.

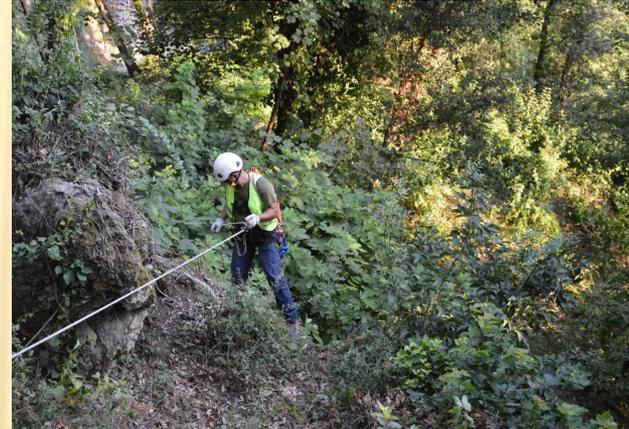
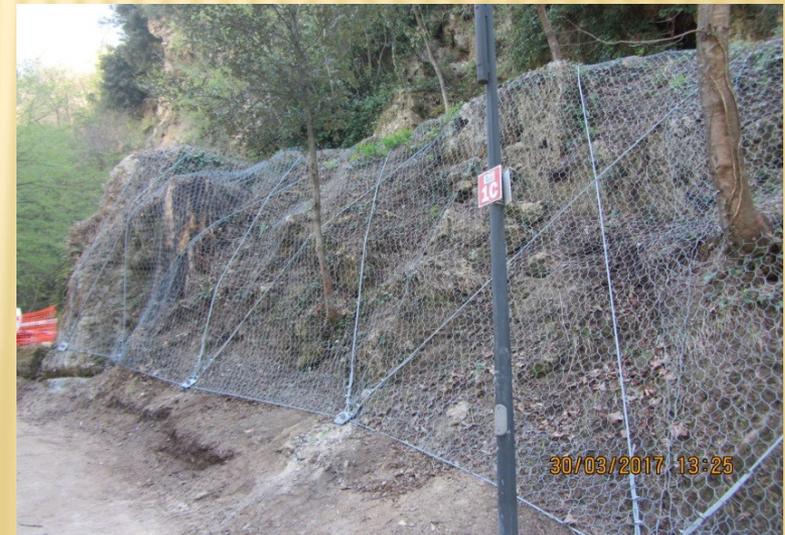
CANTIERE COMPLESSO TERNI – CASCATA DELLE MARMORE I INTERVENTO ZONA 5

Sul lato di monte della prima scalinata è presente un ampio canalone che sale fino alla zona pic-nic, dove sono state evidenziate numerose porzioni instabili di roccia, facilmente erodibili e dei terrazzamenti contenuti da muri a secco in pessimo stato di conservazione.

I muri a secco rinvenuti a metà del canalone sono stati ripristinati mediante operazioni di scuci/cuci.

Inoltre anche in questa area sono stati realizzati interventi complessi di chiodatura e "legatura" per sostenere le porzioni instabili.

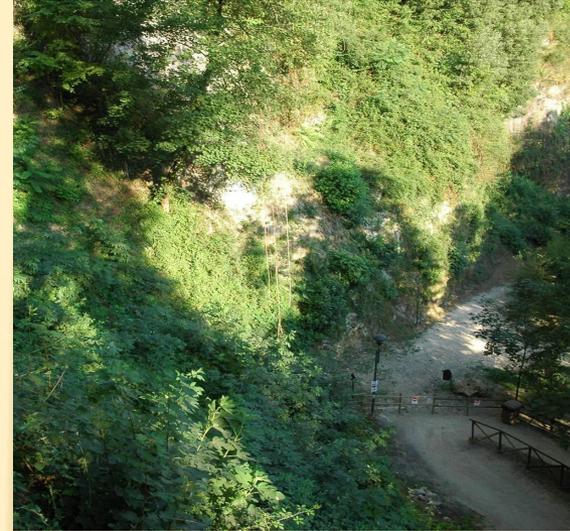
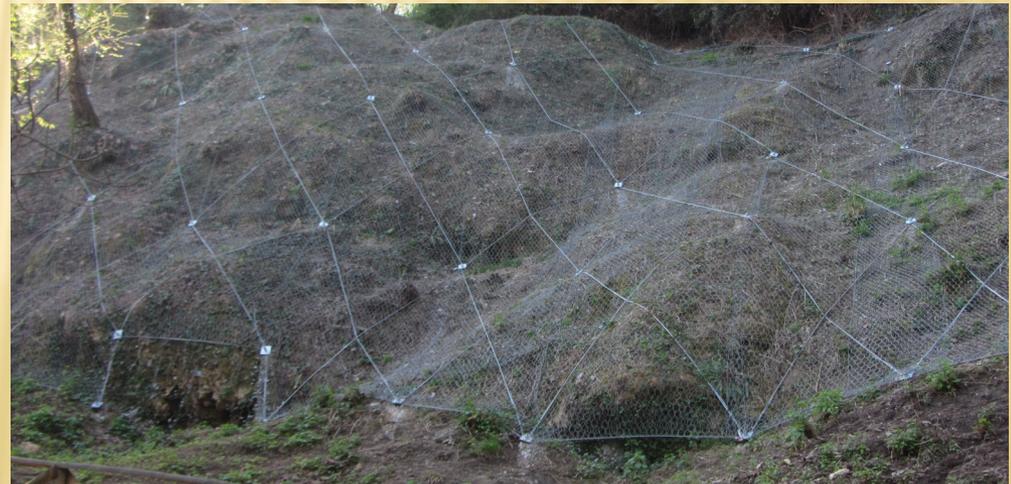
CANTIERE COMPLESSO TERNI – CASCATA DELLE MARMORE INTERVENTO ZONA 6

Le opere di consolidamento in questa zona erano particolarmente danneggiate. Vista l'entità dei dissesti e la conformazione della roccia, si è provveduto a sostituire la rete a doppia torsione danneggiata, e ad aggiungere un reticolo di funi da 12 mm per contenere il distacco di materiali di maggiori dimensioni. Dallo studio dei luoghi si è ritenuto opportuno estendere le opere di consolidamento fino al ciglio delle pareti ($h=5\text{m}$) poste al lato del sentiero. Questo intervento ha reso funzionale l'azione di contenimento e contemporaneamente non ha aumentato l'impatto delle opere.
