PREMESSA

Il presente rapporto tecnico, è volto ad analizzare le problematiche ambientali del sistema "Discariche" presente in loc. Valle posta ad oriente della Città di Terni emerse da una lettura dello studio idrogeologico commissionato da ThyssenKrupp AST S.p.A.

OSSERVAZIONI

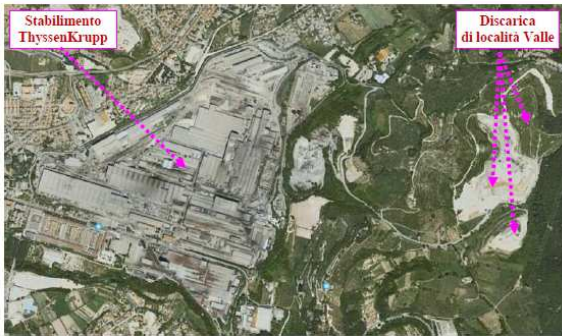
Il sistema discariche è costituito da due corpi distinti, uno più a Sud (Zona B) che costituisce la "vecchia discarica" per rifiuti pericolosi con attuale proprietà ThyssenKrupp AST SPA con dichiarata assenza di impermeabilizzazioni di fondo e laterali e fino ad ora in assenza di "capping" (il capping è attualmente in fase di realizzazione) si evidenzia che tale corpo discarica ha

iniziato la sua attività negli anni '70 per cui ha influito nel sistema ambientale locale per almeno 40 anni; l'altro posto leggermente più a Nord del primo (Zona A) attualmente in fase di gestione è costituito prevalentemente da una discarica suddivisa in più lotti di tipo pericoloso ed un corpo più vecchio utilizzata dal Comune di Terni come discarica per RSU. Anche per la Zona A si evidenzia la parziale assenza di impermeabilizzazione di fondo e laterale che riguarda la discarica RSU. Mentre per la discarica pericolosa sempre di proprietà ThyssenKrupp AST SPA l'azienda dichiara che le impermeabilizzazioni sono a norma di Legge (D.Lgs. 36/2003).

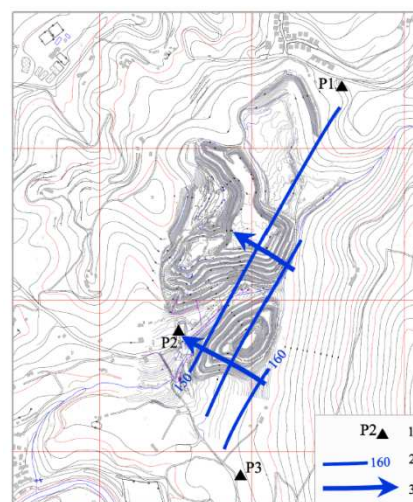
Piezometrica Acquifero profondo

La ricostruzione della superficie piezometrica della falda profonda è stata effettuata soltanto su i tre piezometri P1-P2-P3 che fermo restando quanto sopra evidenziato, risultano insufficienti per una ricostruzione attendibile vista l'estensione dell'area in esame. (capitolo 4.2 Idrodinamica sotterranea dell'acquifero profondo)

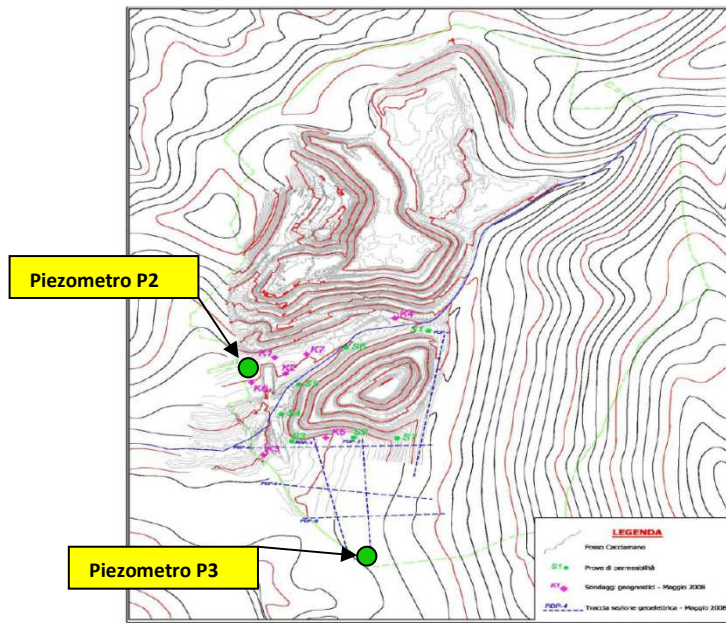
Figura 5.1/9: Sondaggi geonostici, punti di esecuzione delle prove di permeabilità e tracce di sezione delle indagini geoelettriche (figg. 4/2a e 4/2b), attorno al vecchio corpo di discarica.

Continuità dell'argilla assente passando dal sond. P3 al P2

Infatti, se si prendono in considerazione le stratigrafie del P2 e del P3 (teoricamente rispettivamente a valle ed a monte della discarica corpo B) si nota l'assenza di continuità della litologia limo-argillosa passando dal piezometro P3 al piezometro P2. Sebbene questo per il settore B è abbastanza evidente, per il settore A si ha la mancanza totale delle informazioni in quanto non sono presenti sondaggi e/o piezometri immediatamente a monte ed a valle idrogeologico delle discariche corpo A.

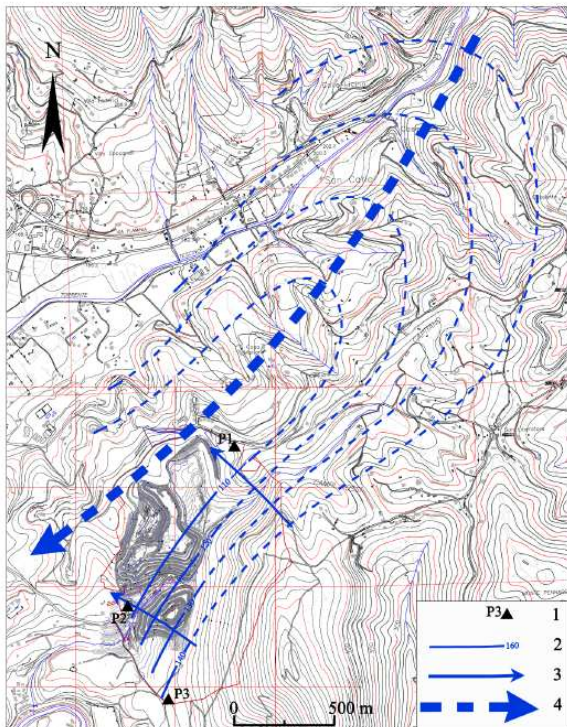
Figura 4.2.3: Curve isopiezometriche (riferite all'anno 2005) e direttrici di flusso della falda profonda, nella zona della discarica di località Valle (tenendo anche conto dello schema di deflusso regionale riportato in fig. 3/4).
Legenda - 1: punti di controllo piezometrico; 2: isopieze con relative quote in metri s.l.m. (tratteggiate se presunte); 3: direttrici di deflusso della falda; 4: asse di drenaggio preferenziali presunte.

- D. Le ricostruzioni piezometriche, che al più hanno valenza di ricostruzioni regionali e non di peculiari caratteri idrogeologici locali, non consentono di risalire a eventuali rapporti tra le varie falde, superficiale e profonda, visti anche i contatti frequenti con le strutture carbonatiche caratterizzate da una permeabilità per fessurazione e quindi con vie preferenziali che condizionano le geometrie locali delle stesse piezometriche.

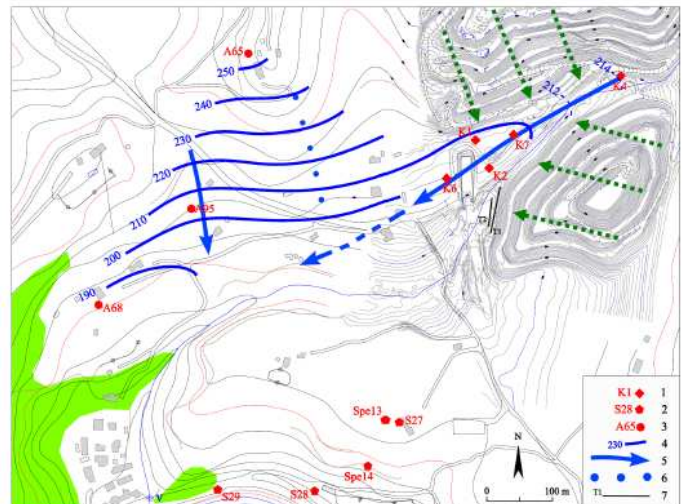
Figura 4.1/5b: Morfologia piezometrica riferita a luglio 2011 e direttrici di flusso del locale corpo idrico sotterraneo superficiale, nei dintorni del fondo-valle del Fosso Cacciamano, che attraversa l'area della discarica di località Valle.
Legenda - 1, 2, 3: rispettivamente, piezometri ThyssenKrupp 2008, piezometri ANAS 2002 e pozzi privati utilizzati come punti di controllo piezometrico; 4: isopieze della falda superficiale (tratteggiate se presunte), con relativa quota in m s.l.m.; 5: principale direttrice di deflusso della falda (tratteggiate se presunte); 6: spartiacque sotterraneo; 7: trincee drenanti realizzate dopo la rottura di quelle preesistenti allo scavo dell'imbocco Sud della galleria Tesco (cfr. par. 5.1).

La ricostruzione delle piezometriche di falda sia superficiale che profonda risultano essere presunte.

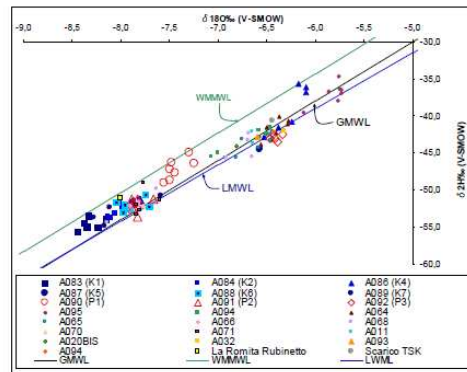
Figura 5.3/2: Sintesi del contenuto isotopico delle acque di precipitazione e di falda analizzate (LMWL è la retta meteorica locale, WMMWL è la retta meteorica del Mediterraneo occidentale, GMWL è la retta meteorica globale).

Infatti, è evidente l'assenza di valori spiccati fuori dall'intervallo delle rette WMMWL (retta meteorica del Mediterraneo occidentale) e GMWL (retta meteorica mondiale) del grafico in Fig.5.3/2 della relazione del Prof. Celico relativo al contenuto isotopico delle acque di precipitazione e di falda analizzate, valori spiccatamente fuori da tale intervallo ci sarebbero stati, invece, nel caso di un evidente presenza di percolato da RSU. Il contenuto isotopico ricalca in sintesi quello delle acque meteoriche locali (retta LMWL).

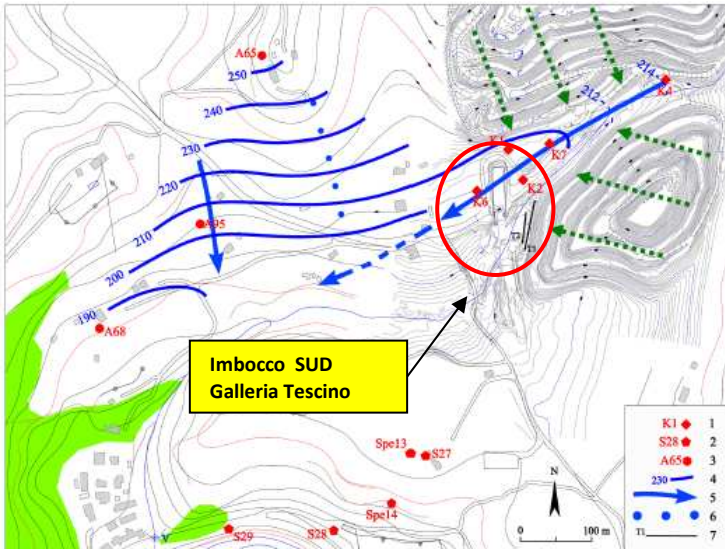
Figura 4.1/5b: Morfologia piezometrica riferita a luglio 2011 e direttrici di flusso del locale corpo idrico sotterraneo superficiale, nei dintorni del fondo-valle del Fosso Cacciamano, che attraversa l'area della discarica di località Valle.
Legenda - 1, 2, 3: rispettivamente, piezometri ThyssenKrupp 2008, piezometri ANAS 2002 e pozzi privati utilizzati come punti di controllo piezometrico; 4: isopieze della falda superficiale (tratteggiata se presunta), con relativa quota in m s.l.m.; 5: principale direttrice di deflusso della falda (tratteggiata se presunta); 6: spartiacque sotterraneo; 7: trincee drenanti realizzate dopo la rottura di quelle preesistenti allo scavo dell'imbocco Sud della galleria Tescino (cfr. par. 5.1).

Infatti, la spiegazione della contaminazione per rottura della tubazione dei dreni del percolato di discarica, nei pressi del F.sso Cacciamano, sarebbe stata ostacolata dall'andamento della falda superficiale così come ricostruita nella relazione del Prof. Celico Fig. 5.1/6b dando luogo solo a presenze di CrVI nelle acque di infiltrazione nell'imbocco Sud e non all'imbocco Nord della stessa galleria, come invece si è avuto riscontro.

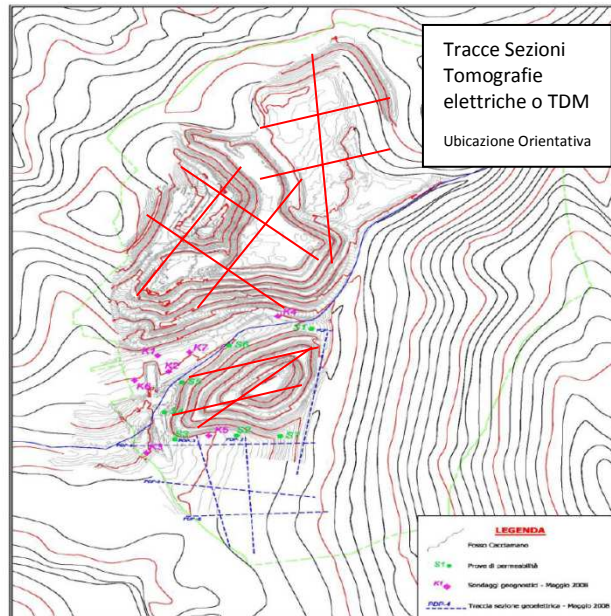
Figura 5.1/9: Sondaggi geognostici, punti di esecuzione delle prove di permeabilità e tracce di sezione delle indagini geoelettriche (figg. 4/2a e 4/2b), attorno al vecchio corpo di discarica.

La planimetria sopra riportata evidenzia un incremento di indagini come le tomografie elettriche/TDM all'interno dei corpi discariche al fine di verificare la tenuta dell'impermeabilizzazione di fondo del corpo A e lo spessore del percolato intrappolato all'interno delle discariche Corpo A e B

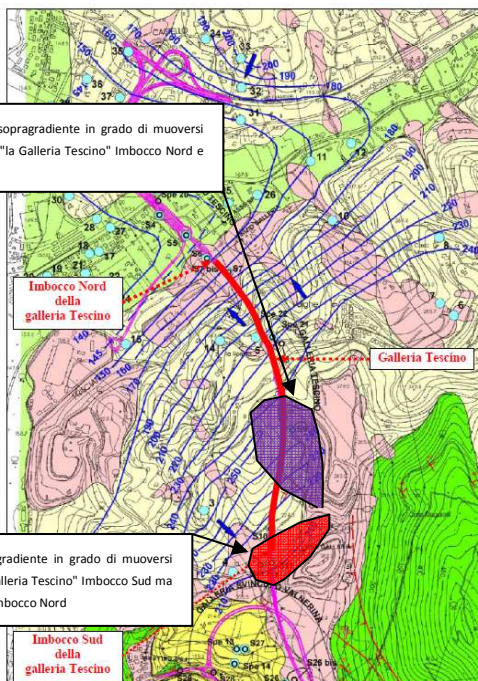
La figura seguente illustra un esempio di possibile contaminazione da parte del sistema discariche avvalorato dai riscontri ad esempio di CrVI rinvenuto nella Galleria Tescino

La figura con i plume di contaminazione (area viola), ipotizza la possibilità di contaminazione anche dal corpo A essendo in gran parte sopra-gradiente idraulico e quindi in grado di essere veicolato dalle acque sotterranee verso l'elemento drenante "la Galleria Tescino" sia verso l'imbocco Sud che verso l'imbocco Nord.

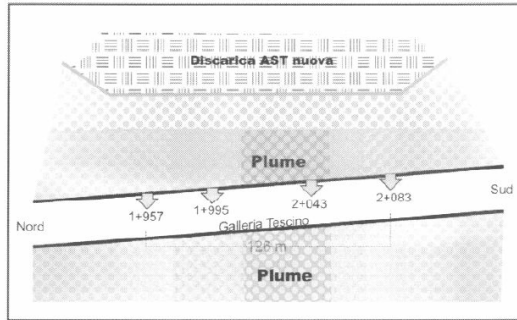
Perizia Tecnica nel procedimento penale n. 14/694 GIP

Tesi sostenuta dalle perizie dei CTU e sintetizzata nella sezione di seguito allegata

Fig.24: Modello concettuale di interazione fra la "galleria Tescino" e un teorico plume di contaminazione.

Nell'ipotesi prevista nella relazione del Prof. Celico il plume di contaminazione (area rossa) deriverebbe da cause accidentali come quella della rottura delle tubazioni di trasporto dai dreni di fondo del percolato. Ipotesi accettabile per l'imbocco SUD della Galleria, ma che contrasta con i rilievi di CrVI oltre le CSC di Legge anche verso l'imbocco Nord della galleria, in quanto il punto di rottura secondo il modello idrogeologico dell'azienda risulta sotto-gradiente idraulico.

Cioè, la rottura delle tubazioni del percolato non riesce da sola a giustificare la contaminazione da CrVI riscontrata lungo l'asse verso l'imbocco Nord in quanto il flusso idrogeologico locale nei pressi dell'evento accidentale, secondo il modello idrogeologico sviluppato, va verso l'imbocco Sud.
