AMBIENTE A TERNI: FACCIAMO IL PUNTO

Attività e primi risultati del Piano Regionale di Bonifica

Area di Maratta

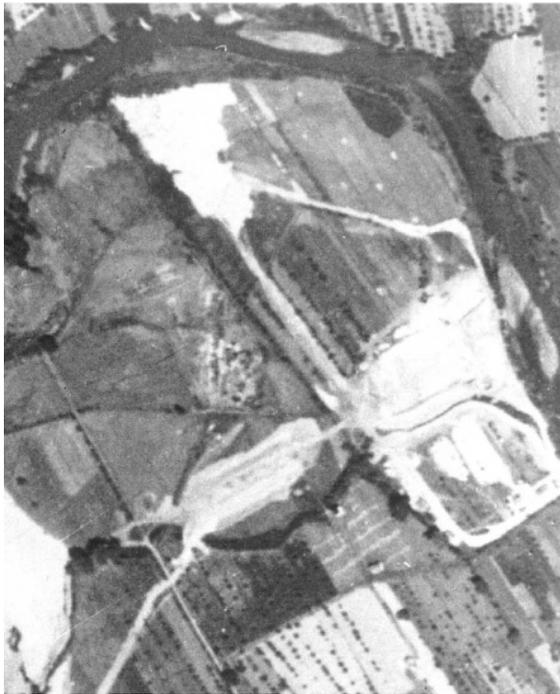
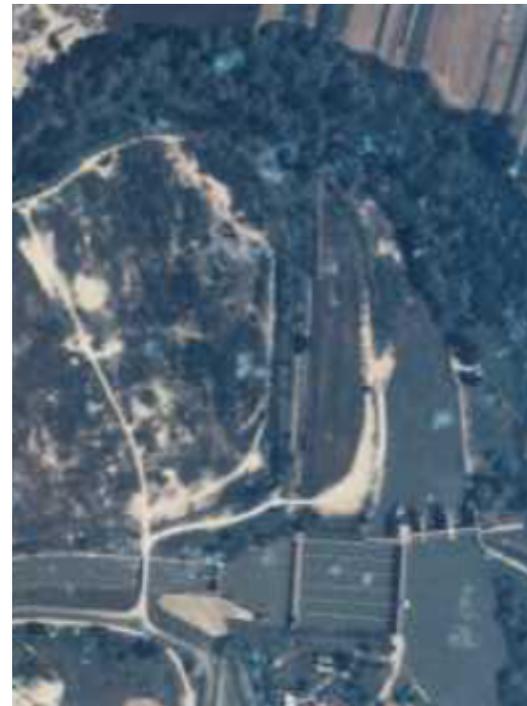
Confronto foto aeree a sx foto del volo 1954/55 a dx foto volo 1977

Risultati analisi foto storiche

Individuazione della possibile area di riempimento

Volo del 54/55: Nel periodo in cui sono stati eseguiti questi voli erano in fase di realizzazione le opere idrauliche per la realizzazione del canale Recentino, sono infatti evidenti le operazioni di scavo per la realizzazione dell'opera di presa. Dal fotogramma si evince come parte del materiale di scavo sia stata depositata nella zona NE dell'area di proprietà comunale, mentre nella zona NO la quota del terreno risulta essere al livello del fiume, potrebbe quindi essere stata in seguito colmata con il riporto di rifiuti.

Volo del 1977: È evidente la presenza di un canale artificiale con una evidente scarpata con direzione N-S che divide il sito definendo ad Ovest la proprietà del Comune e forse definisce l'area di accumulo dei rifiuti nel livello più basso.

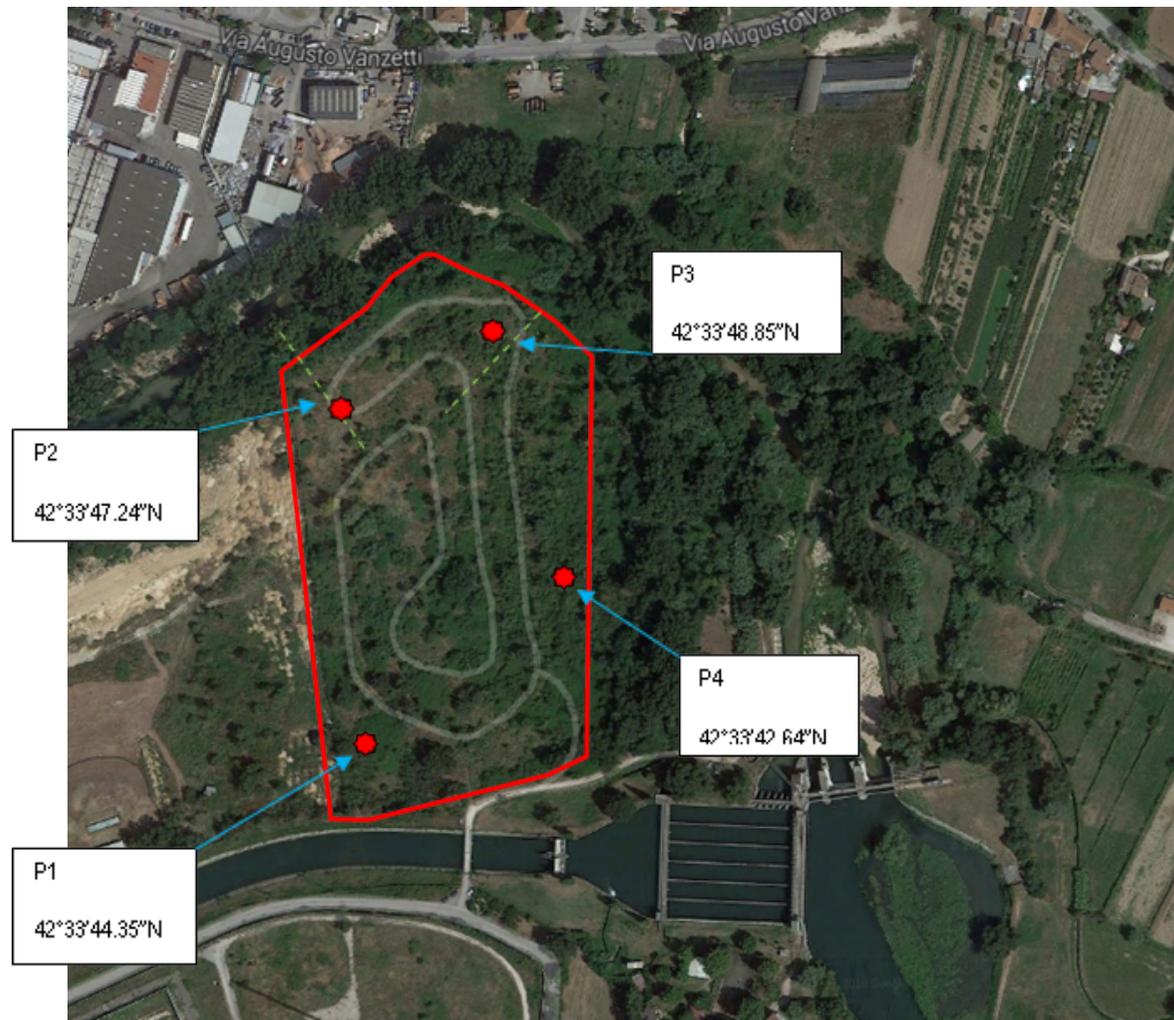
Ubicazione sondaggi attrezzati a piezometro

- ▶ n.°4 sondaggi con minimo 3 campioni di suolo per sondaggio
- ▶ n.°4 piezometri per campionamento acqua sotterranea
- ▶ n.°6 scavi esplorativi per campionamento e caratterizzazione rifiuti;
- ▶ n.°1 campione composito di suolo superficiale
- ▶ Battuta topografica sui piezometri;
- ▶ Misure piezometriche nei piezometri (4+ 1 esistente);
- ▶ Campagna geoelettrica.
