### INTERVENTO DI DISINSTALLAZIONE PASSERELLA TELFER

RELAZIONE TECNICO-ILLUSTRATIVA  
SPECIFICA TECNICA  
STIMA DEI COSTI DELL'INTERVENTO

## VALUTAZIONE DELLE CONDIZIONI DELLA PASSERELLA TELFER DI PAPIGNO (TR)

RELAZIONE PERITALE

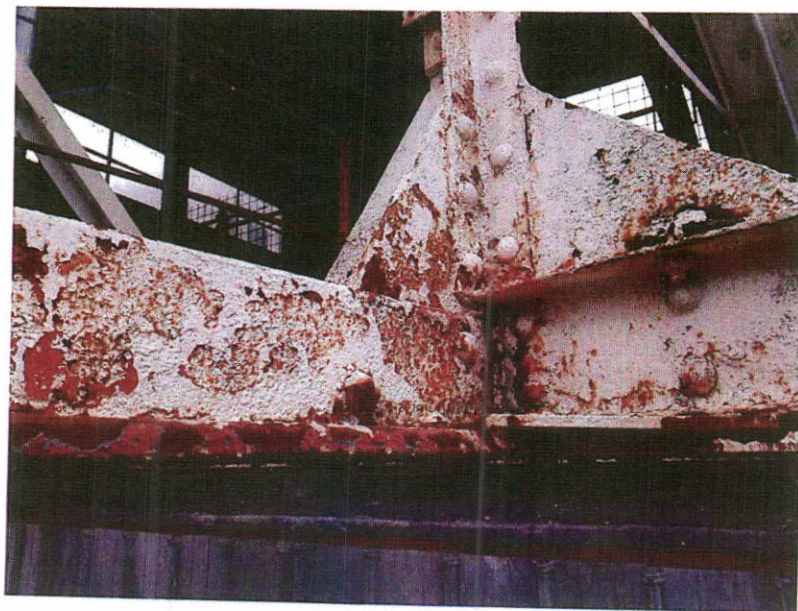
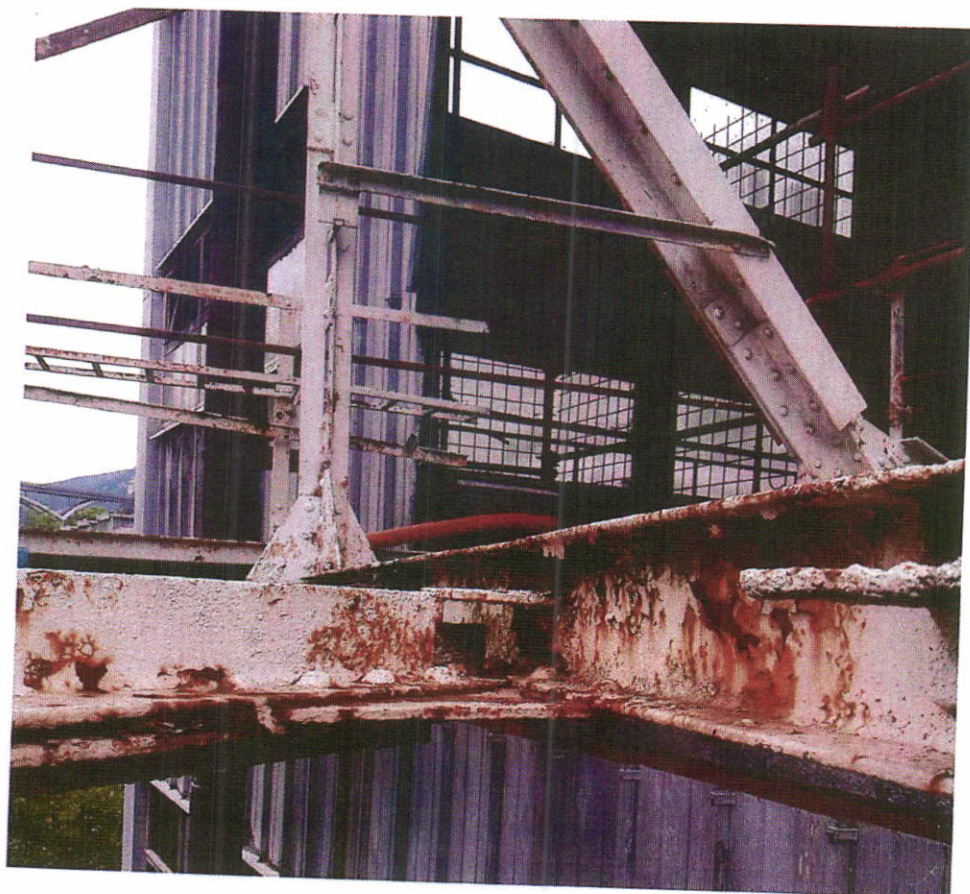
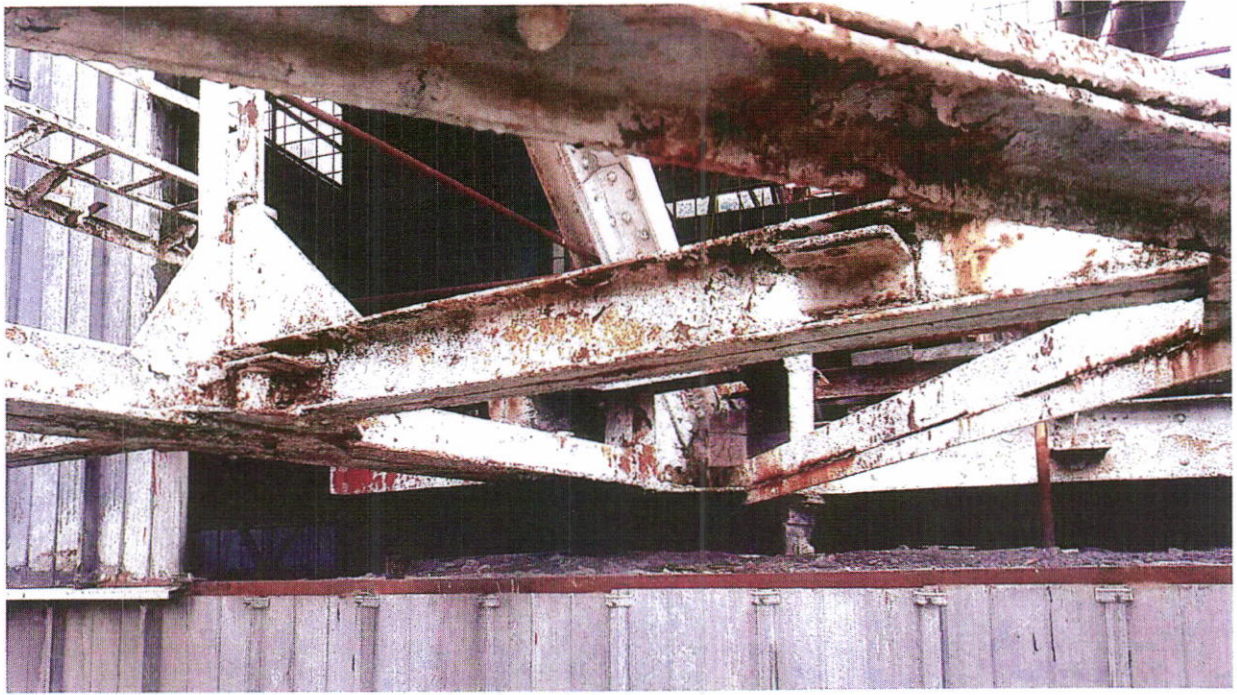
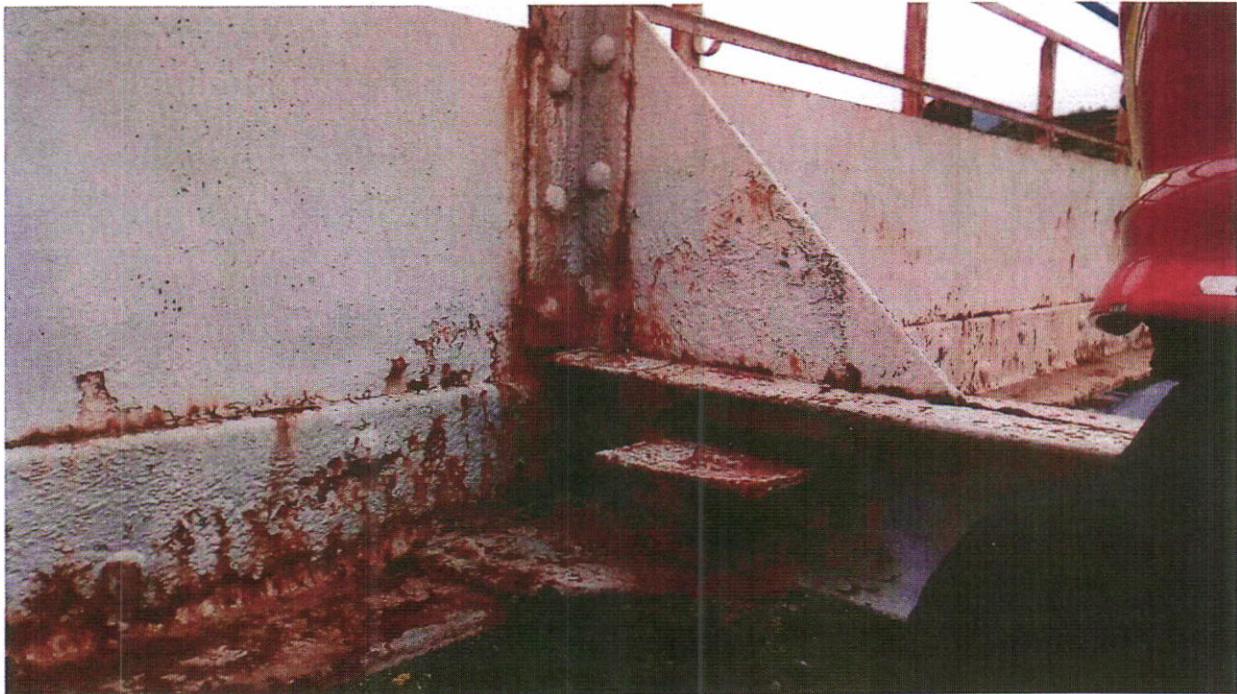
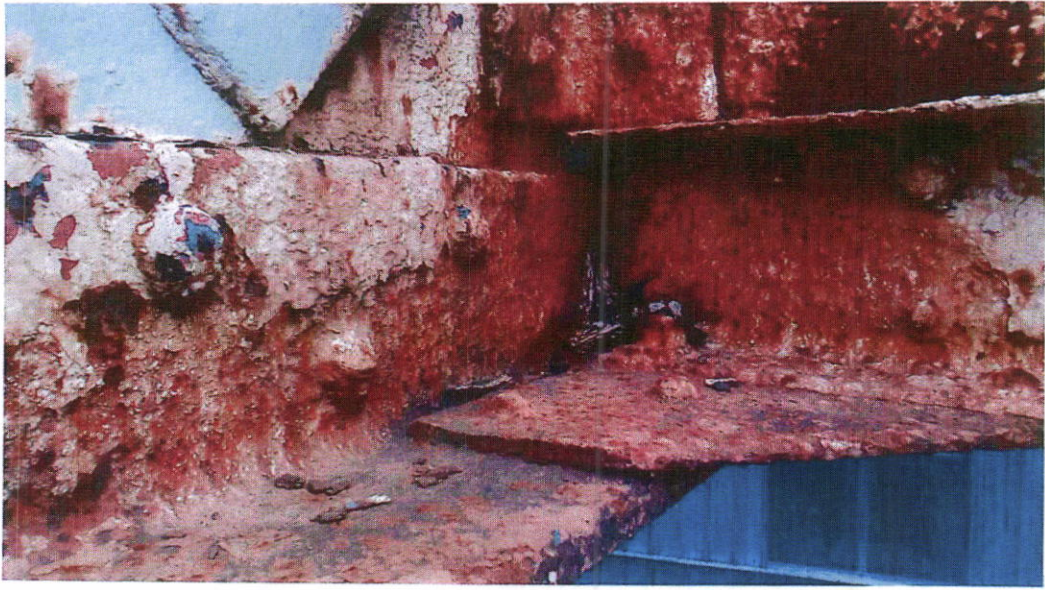
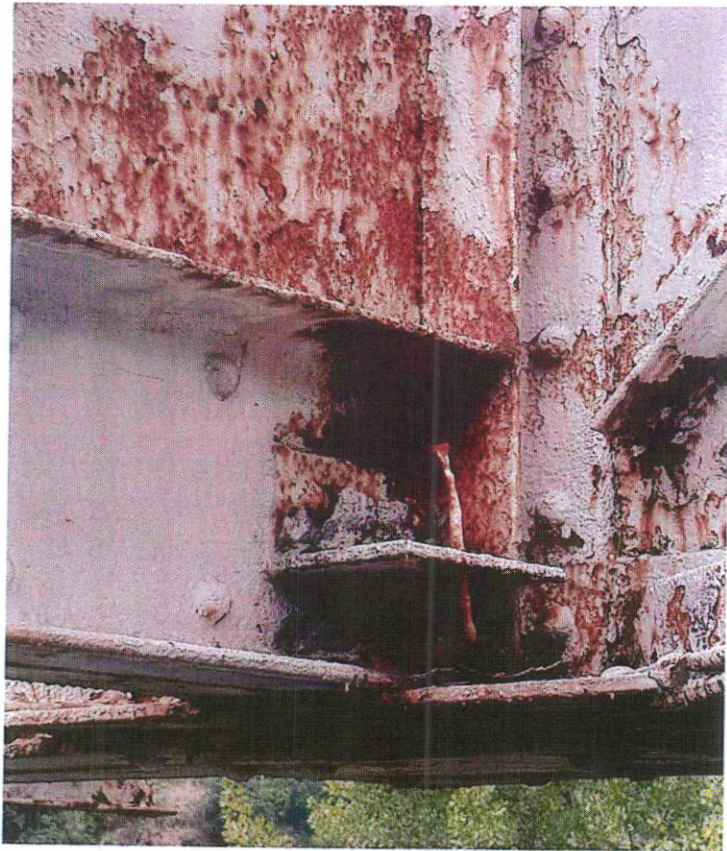
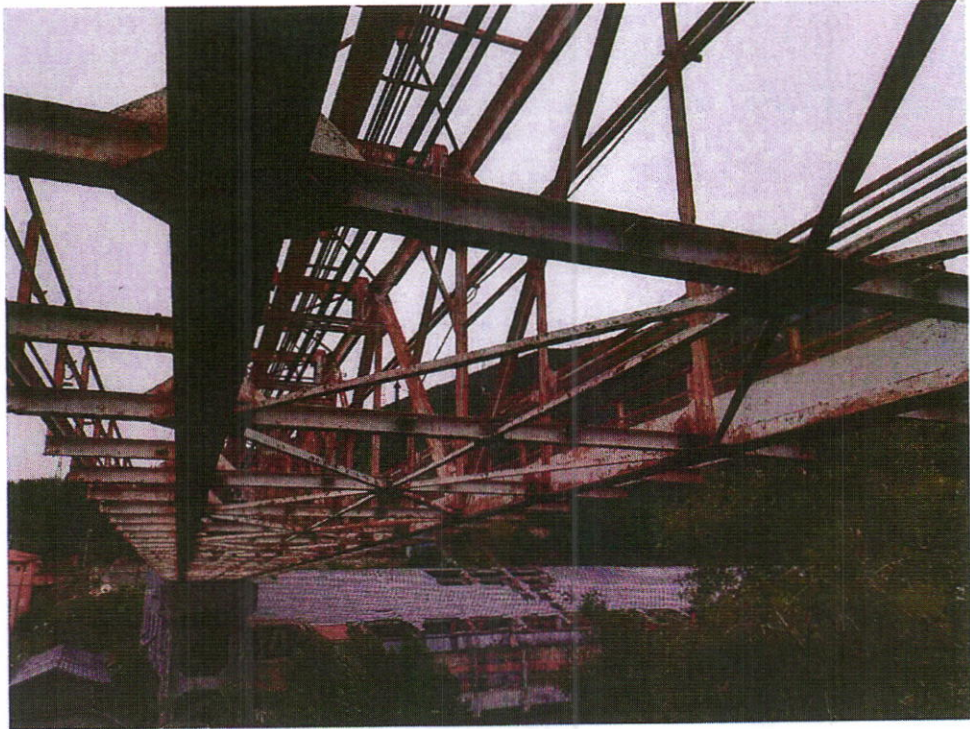
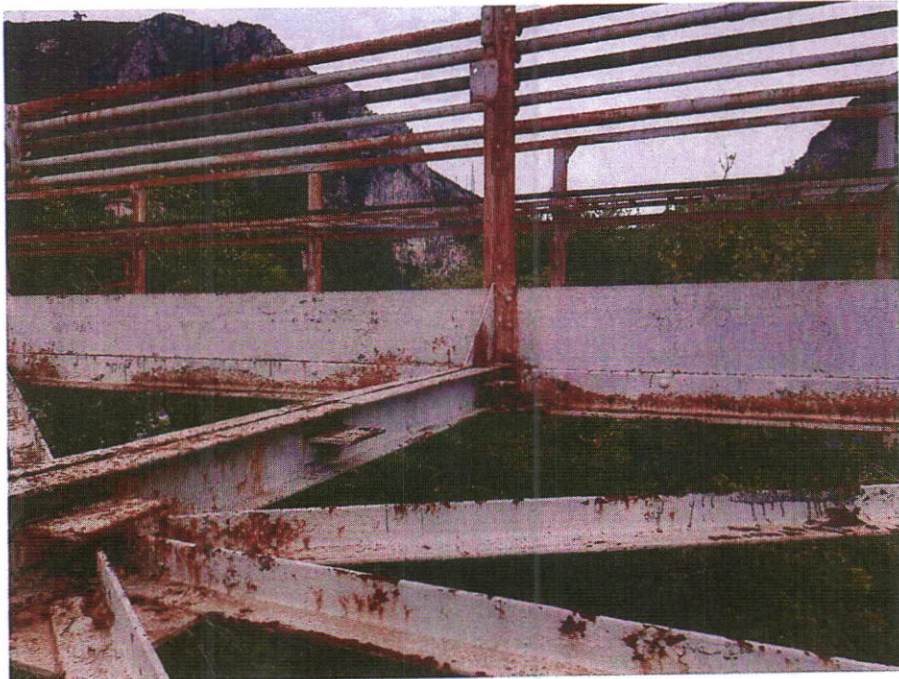
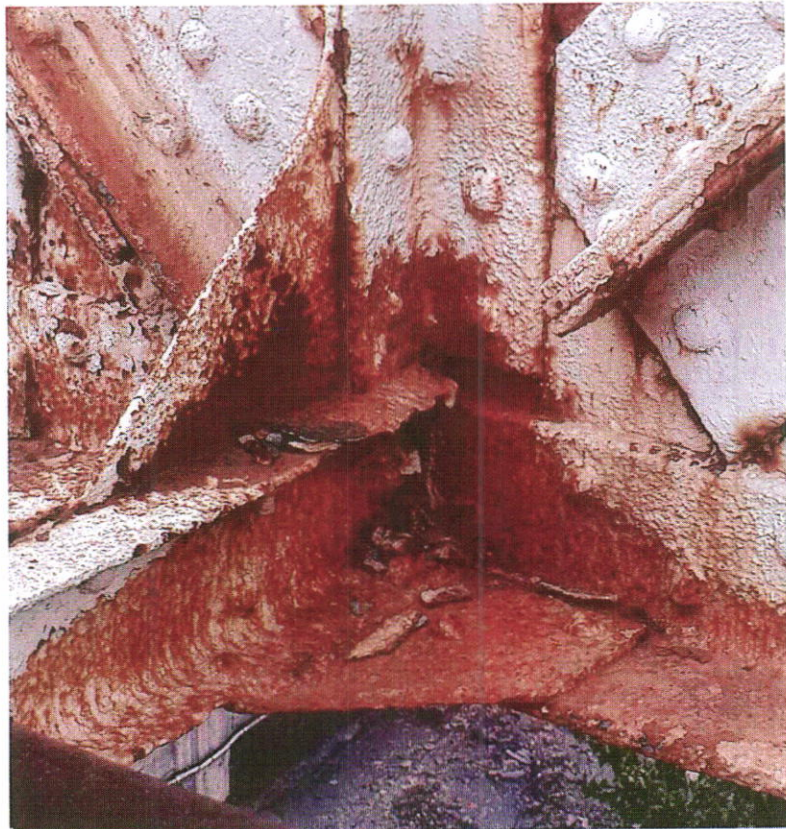
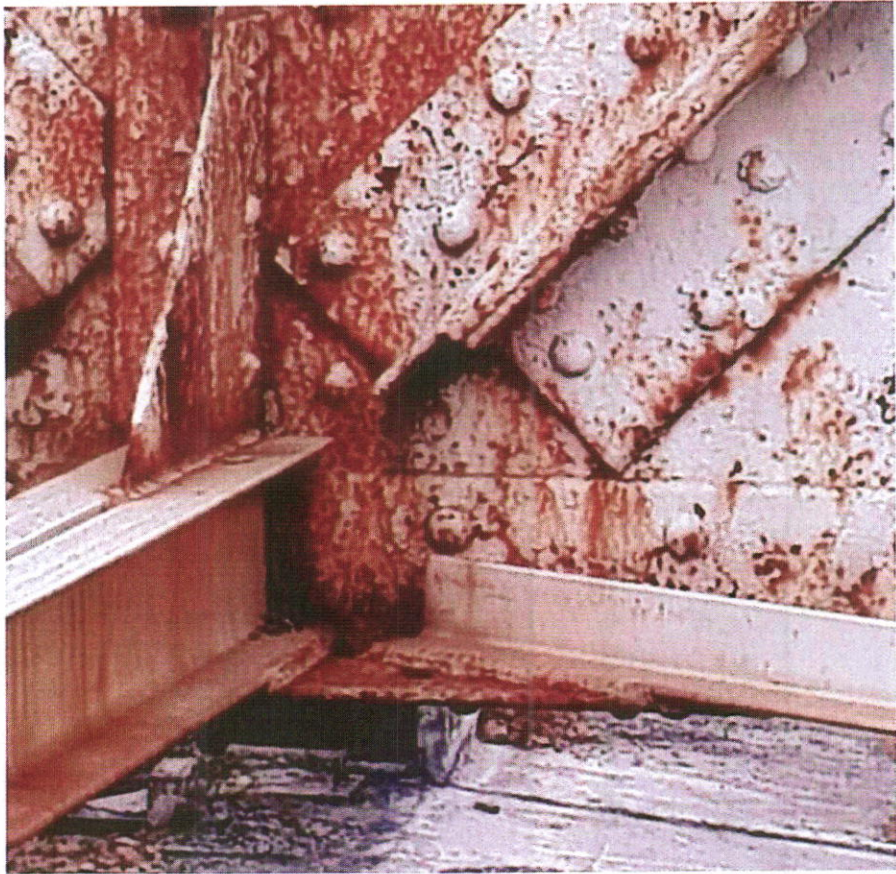
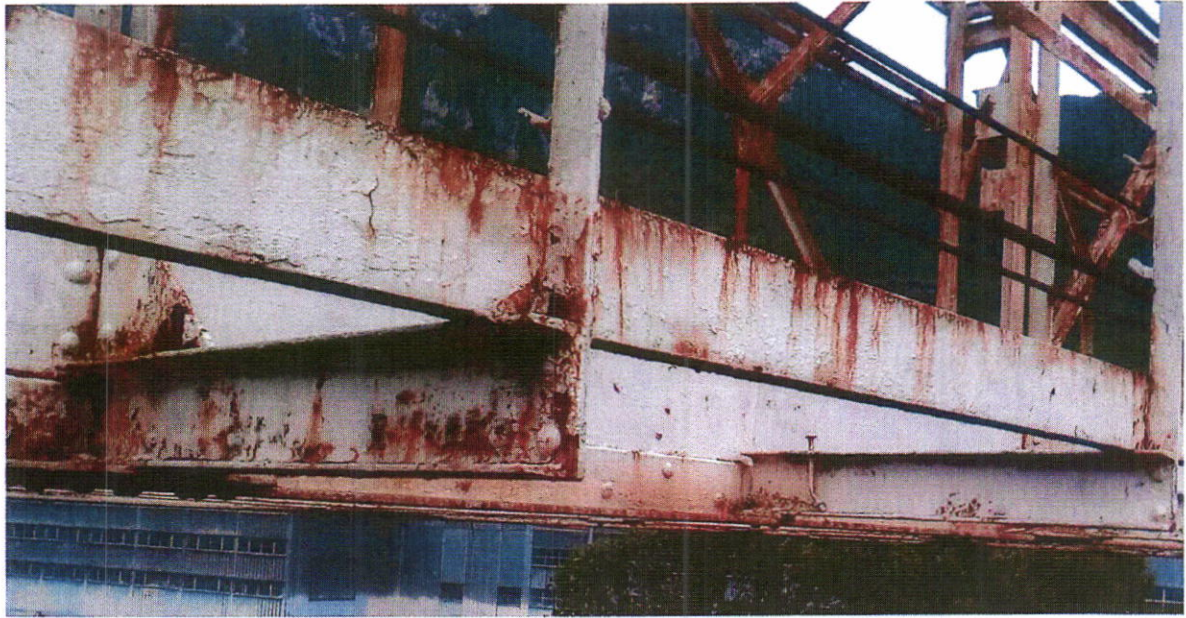
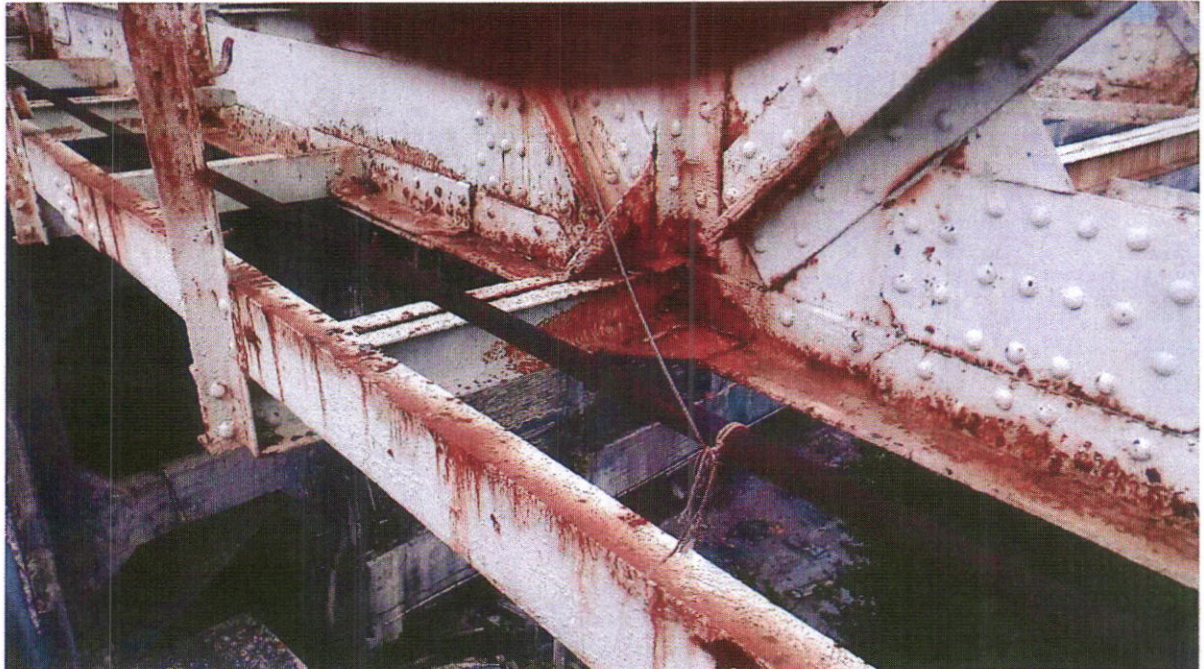
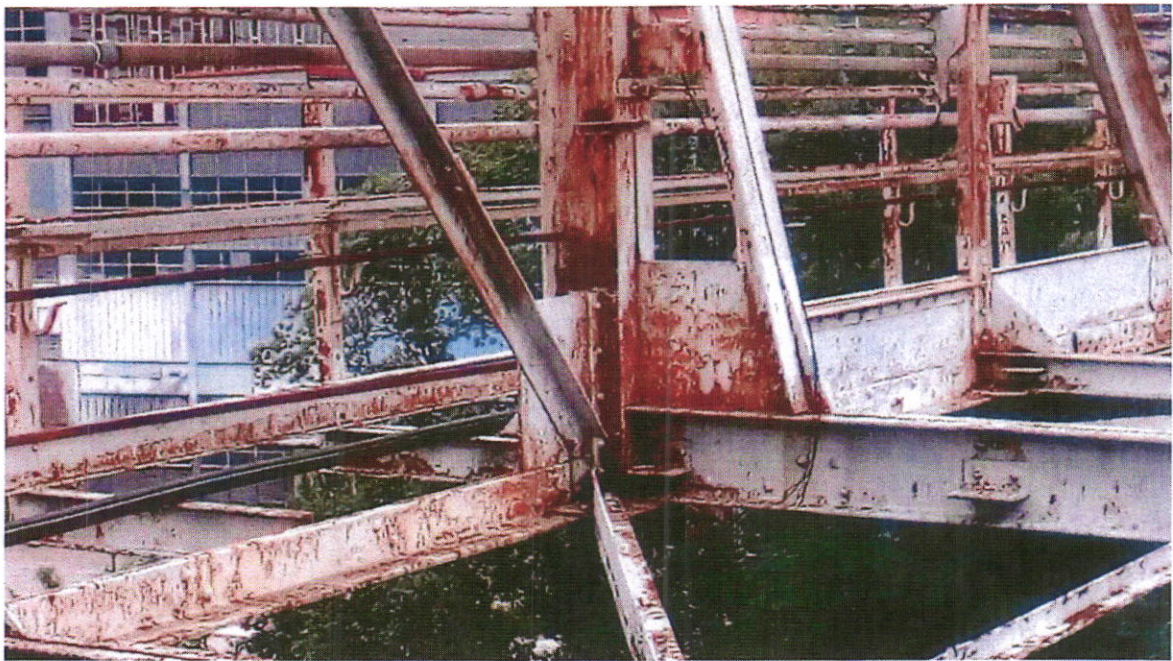
**ALLEGATO : DOCUMENTAZIONE FOTOGRAFICA**

- tutte le membrature della struttura hanno di fatto perso la loro protezione superficiale di verniciatura e si trovano in un pessimo stato di mantenimento

- in larghe porzioni di quasi tutte le aste ed in particolare nei nodi di giunzione delle stesse (specialmente in quelli orizzontali) si evidenzia un fenomeno di corrosione, anche profonda, che, in molti punti, ha determinato un consistente assottigliamento degli spessori dei profilati e dei piatti, con conseguente forte riduzione della loro capacità di resistenza, accentuata in alcuni casi da fenomeni collaterali di sfogliatura e di distacco di materiale, nonché di rigonfiamento (specificatamente dei piatti di collegamento, con compromissione dei chiodi di giunzione) e di marcata deformazione dei profilati.

- presenza di elementi secondari (staffe, chiodi residui dei piani di calpestio, montanti dei parapetti, tubi e conduit elettrici) in condizione di palese instabilità, in quanto mancanti dei fissaggi originali alle membrature principali e quindi soggetti a potenziale distacco e caduta per effetto di agenti atmosferici anche di non rilevante entità

- presenza di numerosi frammenti di materiale corrosivo e distaccato dagli elementi strutturali, di dimensioni dell'ordine di 5÷10 centimetri, depositati sopra gli elementi stessi, ma completamente licenziati da essi, che, come i componenti secondari di cui al punto precedente, risultano a forte rischio di caduta

- evidente precarietà degli apparecchi di appoggio visionati in sponda destra del Nera, ove le costole di irrigidimento funzionali all'assorbimento dello sforzo di taglio trasmesso dalla passerella, risultano fortemente corrosi, assottigliati e sfogliati.

- la struttura in carpenteria metallica della passerella in epigrafe risulta in precarie condizioni di mantenimento per gli effetti causati dai diffusi ed avanzati fenomeni di corrosione di molte membrature ed in particolare dei nodi di collegamento delle aste

- la suddetta condizione, che in tempi non lunghi è destinata a peggiorare in misura esponenziale, presenta già un elevato grado di rischio per la stabilità sia di varie porzioni di profilati, le cui sezioni si sono ridotte vistosamente con conseguente perdita di resistenza, sia di numerosi giunti chiodati, che presentano piastre assottigliate e deformate e chiodi che, per effetto delle alterazioni delle piastre e per corrosione propria, non sono più in forza e sono notevolmente indeboliti

Il quadro delle condizioni della passerella sopra rappresentato evidenzia un rischio grave ed imminente per la pubblica incolumità e cioè per la sicurezza della viabilità della S.S. Valnerina e per le attività sportive svolte sul tratto del fiume Nera interessato e sulle sponde adiacenti e pertanto (come per altro già suggerito nella nota del Comando Provinciale dei VV.F. di Terni indirizzata al C.O.N., alla Regione Umbria, alla Provincia di Terni, al Comune di Terni, all' U.T.G. Terni, alla Direzione Umbria VV.F., prot. n° 3462 del 12/09/2018, nonchè nella perizia redatta dall'Ing. Gianni Capra nel 2009, a cui si fa riferimento) impone con assoluta urgenza l'adozione di provvedimenti di interdizione del transito e dello stazionamento nelle aree sottostanti la struttura, sino

all'eliminazione di tale rischio, ottenibile soltanto con un successivo, immediato intervento di rimozione della stessa.
