CITTA' di NARNI

*Lavori di riqualificazione e potenziamento  
impiantistico del complesso sportivo "San Paolo"*

**DOCUMENTO PRELIMINARE ALLA  
PROGETTAZIONE**

COMUNE DI NARNI  
Provincia di TERNI

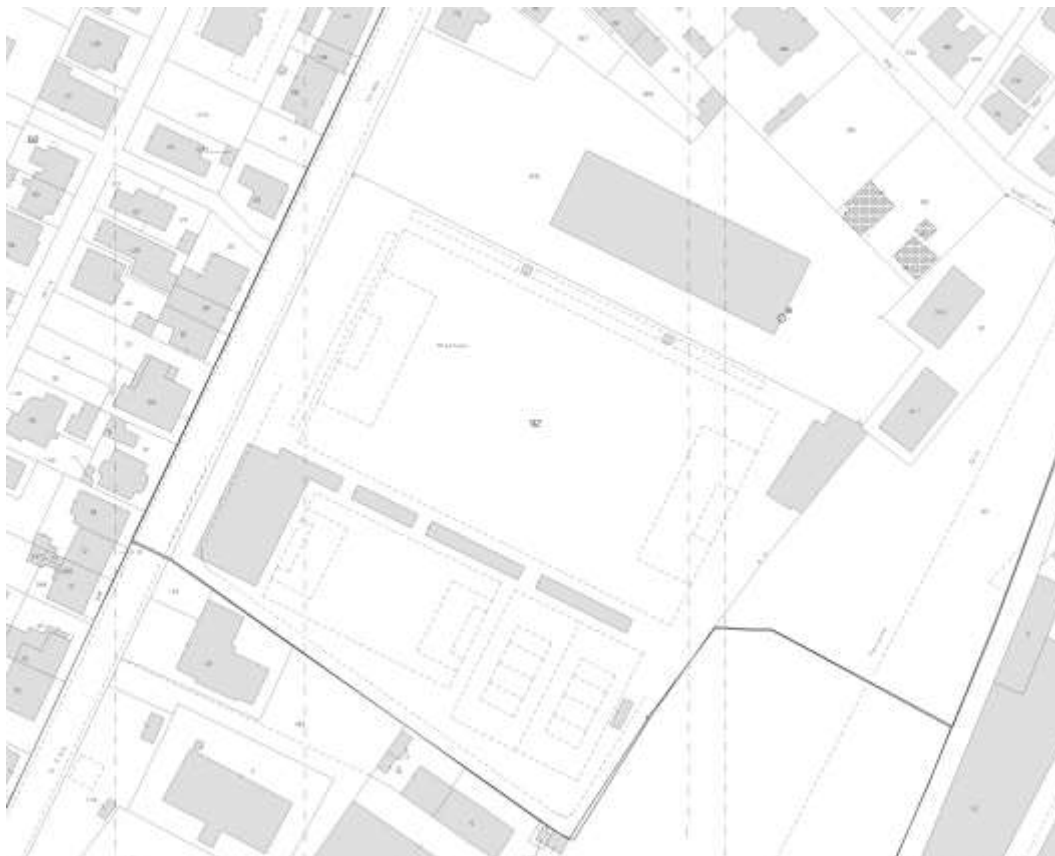
***Figura 2 – Stralcio Catastale***

Il complesso è censito al catasto al fg. 51 particella 92, Via Tuderte.

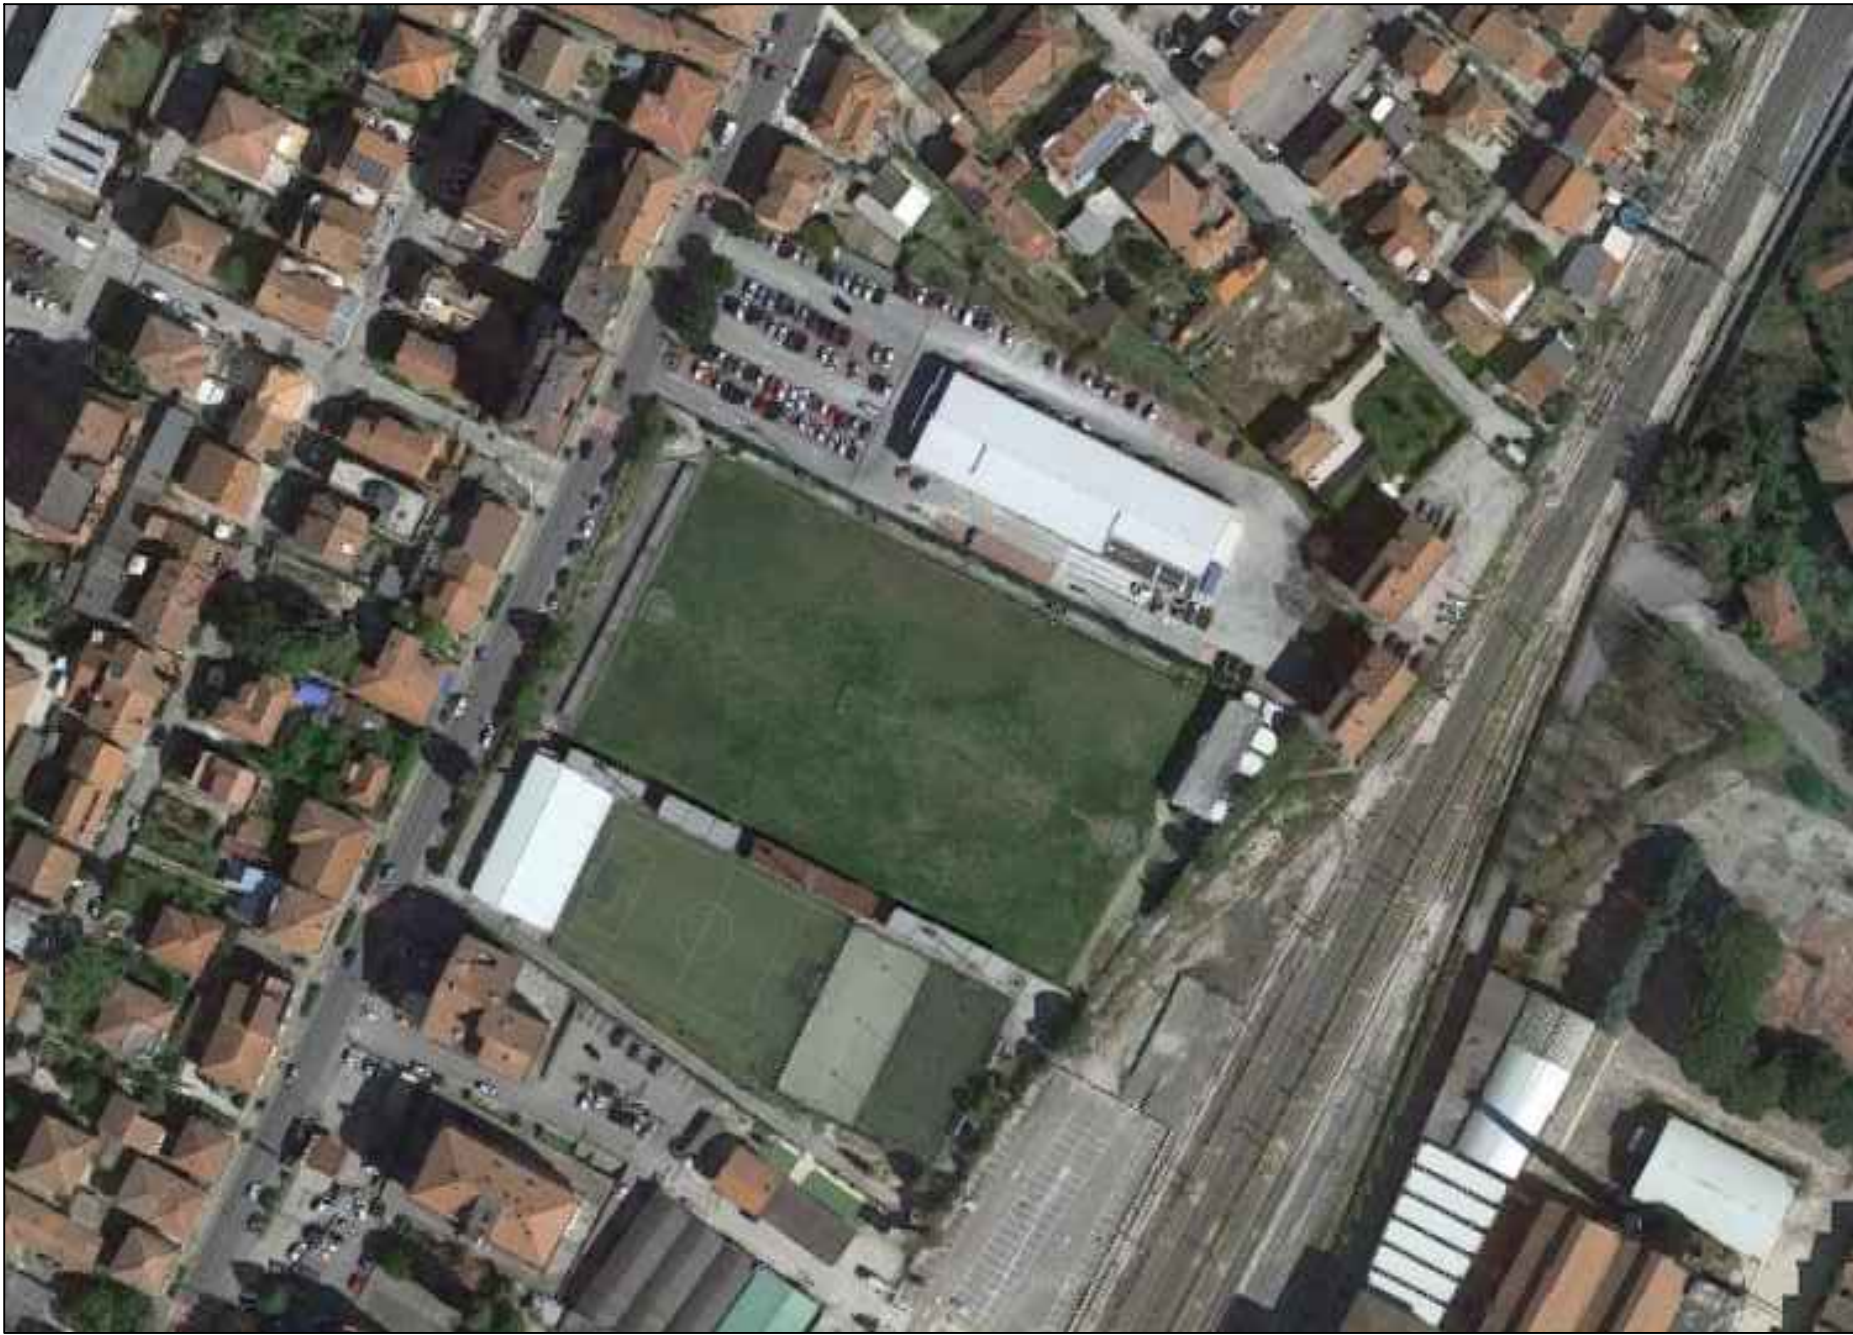
- ① *Interventi di verifica strutturale delle tribune, della copertura delle tribune e dell'impianto di illuminazione del campo di calcio a 11. Consiste nell'eseguire delle prove di carico sulle strutture, nell'analisi di saldature e verifica dei sistemi di ancoraggio della copertura, nella verifica delle fondazioni e dello stato di degrado dei pali di illuminazione*

n.	Descrizione interventi	Costi stimati
1	<i>Interventi di verifica strutturale delle tribune, della copertura delle tribune e dell'impianto di illuminazione del campo di calcio a 11.</i> Consiste nell'eseguire delle prove di carico sulle strutture, nell'analisi di saldature e verifica dei sistemi di ancoraggio della copertura, nella verifica delle fondazioni e dello stato di degrado dei pali di illuminazione	€ 30.000,00
2	<i>Interventi di messa a norma degli impianti elettrico e termico della palazzina spogliatoi.</i> Completo rifacimento degli impianti elettrico, idrico sanitario e termico della palazzina uffici; con interventi di manutenzione straordinaria interna.	€ 60.000,00
3	<i>Abbattimento barriere architettoniche.</i> Adeguamento dei servizi igienici, sistemazione percorsi e accessibilità spogliatoi.	€ 20.000,00
4	<i>Adeguamento impianto illuminazione campo a 11</i> Messa a norma dell'impianto di illuminazione del campo di calcio a 11, consistente nel completo rifacimento dei corpi illuminanti, dei quadri elettrici e delle linee. (in funzione dell'esito della verifica dei pali).	€ 50.000,00
