DG 03/17 Lotto 6

CONTRATTO APPLICATIVO N. 10

“OGGETTO: SS 3 “Flaminia” – Progettazione definitiva ed esecutiva dei lavori di potenziamento e riqualificazione dell’infrastruttura – Allargamento in curva dal km 105+400 al Km 106+700

RELAZIONE TECNICO-ILLUSTRATIVA

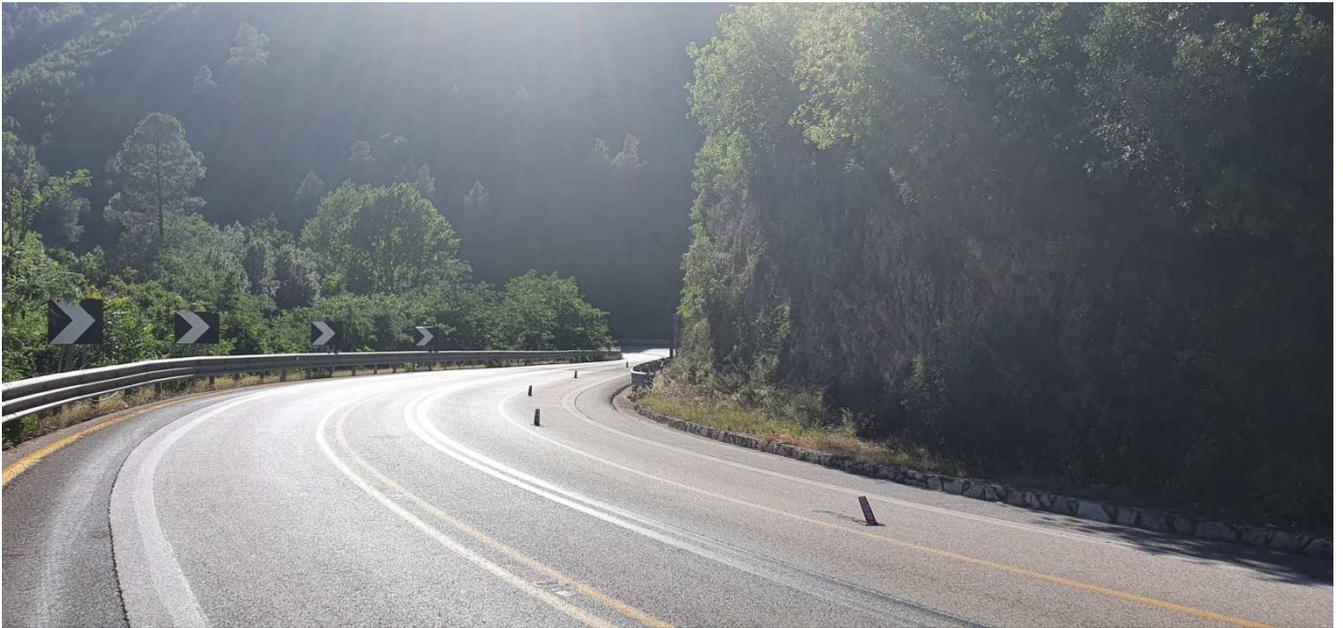
Curva A

Tra i km 105+750 e 108+000 il tratto è caratterizzato da diverse curve. L'orografia del territorio è di natura montagnosa, stretta in destra dal torrente Tescino, con la presenza sul lato sinistro della carreggiata in direzione Spoleto, di pareti rocciose molto ripide. La sede stradale ha risentito notevolmente della conformazione del territorio, di qui la presenza di un tracciato pieno di curve molto strette, alcune "a gomito", che impongono una velocità moderata e un'andatura rallentata. Il tratto che va dal Km 105+800 fino al Km 106+800 circa presenta un andamento planimetrico caratterizzato dalla presenza di curve con raggi di curvatura particolarmente ridotti. In tali situazioni, con il margine pavimentato a ridosso del fronte roccioso sub verticale la visibilità di chi percorre la curva internamente è ridotta a poche decine di metri nel migliore dei casi. Oltretutto la sezione trasversale, in combinazione con raggi così piccoli rende più pericolosa la corretta iscrizione dei veicoli pesanti.

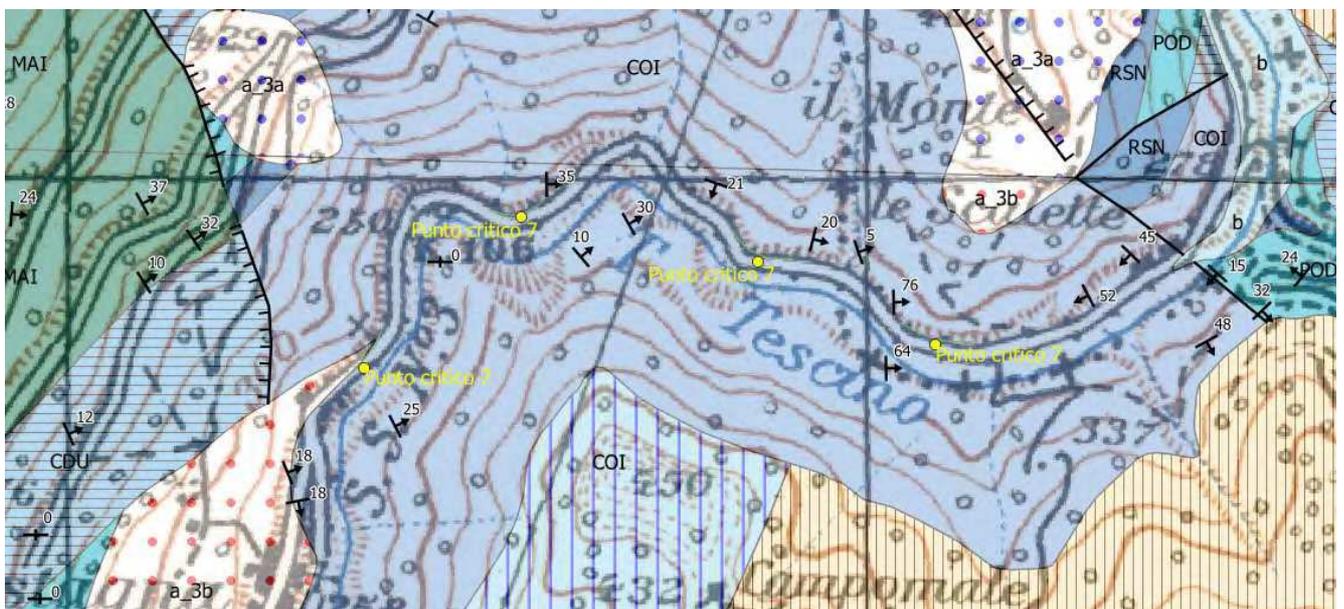
In corrispondenza dei rilievi attraversati dalla SS Flaminia affiora la successione carbonatica ed in particolare la formazione della Corniola.

L'area di interesse presenta un assetto geo litologico caratterizzato dall'affioramento calcari stratificati appartenenti alla Formazione della Corniola. Si tratta di calcari micritici grigio-nocciola con selce; la stratificazione è regolare con spessori che vanno da 10/20 cm a 50/100 cm.

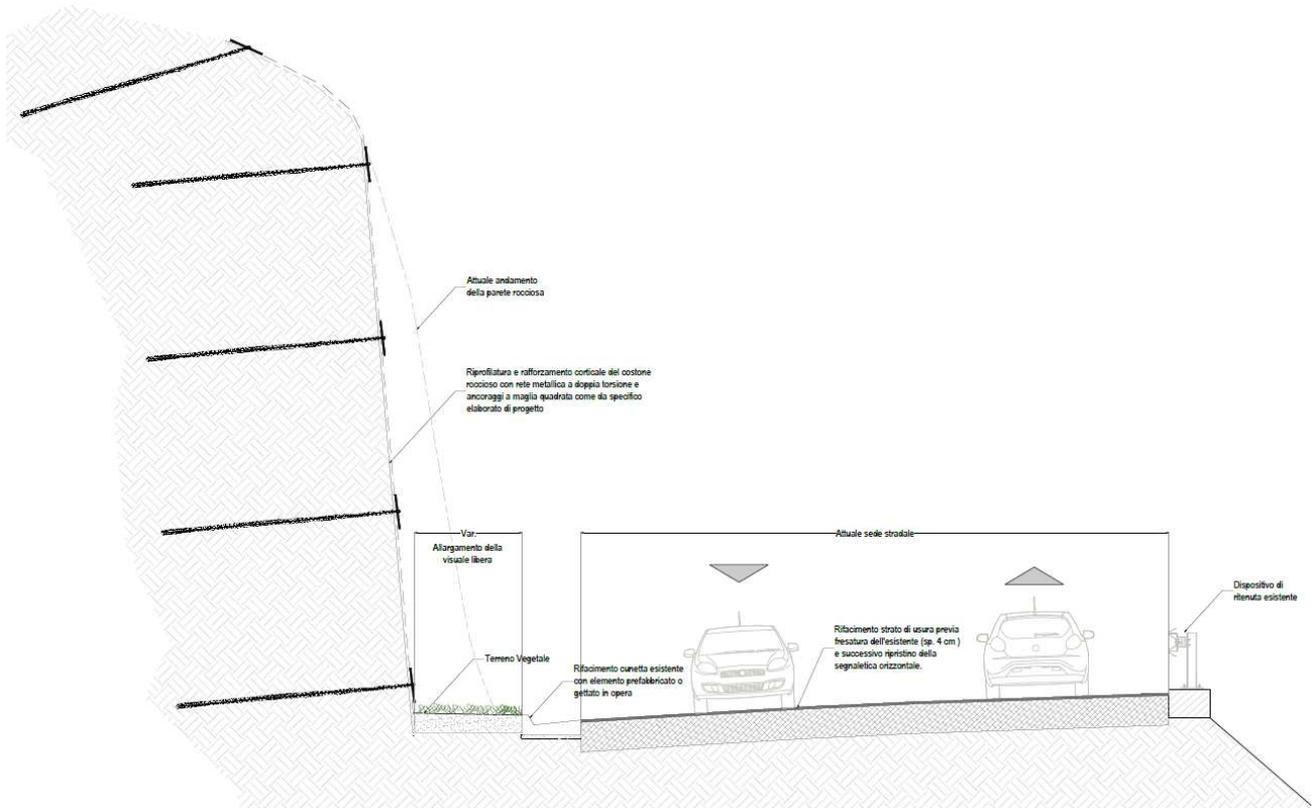
Nello specifico, la soluzione progettuale prevede il taglio del costone roccioso per le curve A e D, con riprofilatura e rafforzamento corticale nel caso della prima e realizzazione di un muro tirantato in c.a. per la seconda, come da immagini delle sezioni tipo di seguito riportate.

Sezione tipo intervento sul costone roccioso - Curva A

L'intervento prevede il rivestimento della parete rocciosa con un geocomposito in rete metallica a doppia torsione in possesso di certificazione CIT (Certificato di Idoneità Tecnica) o CE in conformità al Regolamento

Il geocomposito metallico sarà fissato alla sommità ed al piede della parete rocciosa alla predisposta struttura di contenimento, costituita da ancoraggi in barra dal diametro di 24mm e lunghezza 3 m disposti in maglia 3m x 2m, mediante l'applicazione di morsetti con una protezione anticorrosiva tale da non presentare tracce di ruggine rossa, a seguito di un test di invecchiamento accelerato in nebbia salina (test in accordo a UNI EN ISO 9227), su una superficie maggiore del 5% per un tempo di esposizione minimo di 600 ore. Gli ancoraggi saranno dotati di speciale piastra di ripartizione in acciaio S235JR (EN 10025-2) di dimensioni 150x150x8 mm, zincate a caldo in accordo a UNI EN ISO 1461 (da computarsi a parte). I teli di rete dovranno essere legati tra loro ogni 15-20 cm mediante false maglie in filo in filo di acciaio ad alta resistenza (1800 N/mm<sup>2</sup>) con un diametro minimo di 4.0 mm, galvanizzato con Galmac (lega eutettica di Zinco – 5% Alluminio) in conformità a UNI EN 10244-2 Classe A.

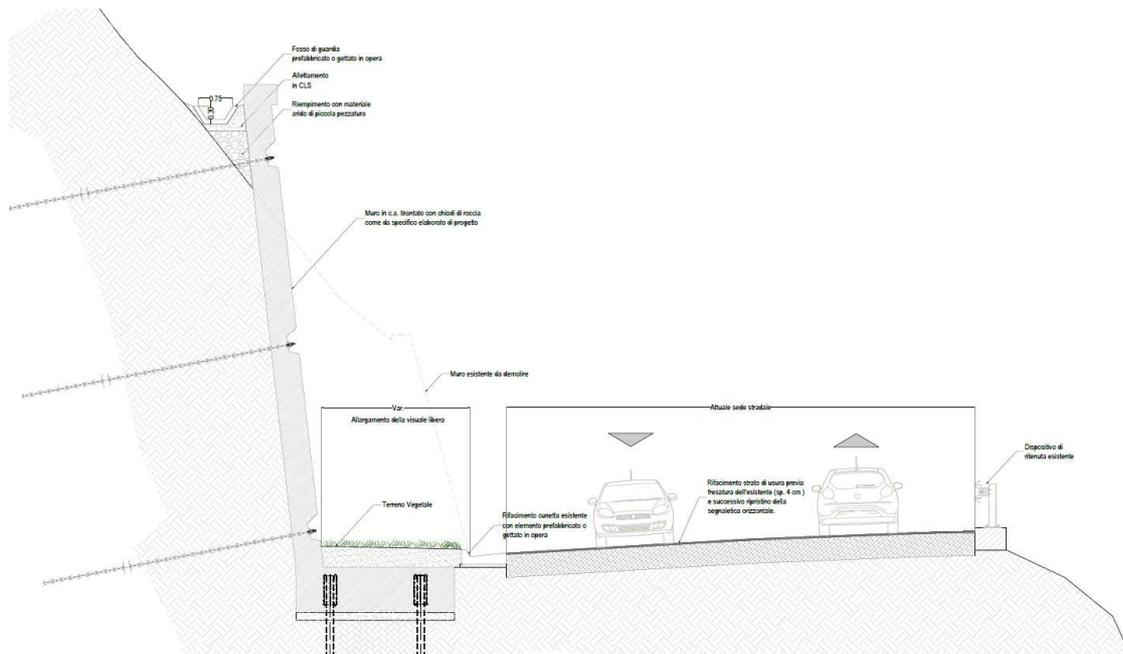
Sezione tipo intervento sul costone roccioso - Curva D

Il muro in oggetto presenta uno sviluppo di circa 128 metri in corrispondenza della curva denominata D e viene realizzato mediante paramento in c.a. gettato in opera, presenta una fondazione di tipo profonda costituita da micropali armati con tubolare in acciaio S275 di sezione  $\varnothing 139.7 \times 6.3$  mm, disposti a quinconce su tre allineamenti con interasse longitudinale di 2.00 m. La zattera di fondazione ha altezza pari a 100 cm mentre il paramento verticale presenta il lato di valle inclinato e sezione trasversale variabile, in testa pari a 50 cm e al piede 60 cm e presenta cordolo di coronamento di sezione 80x30 cm.

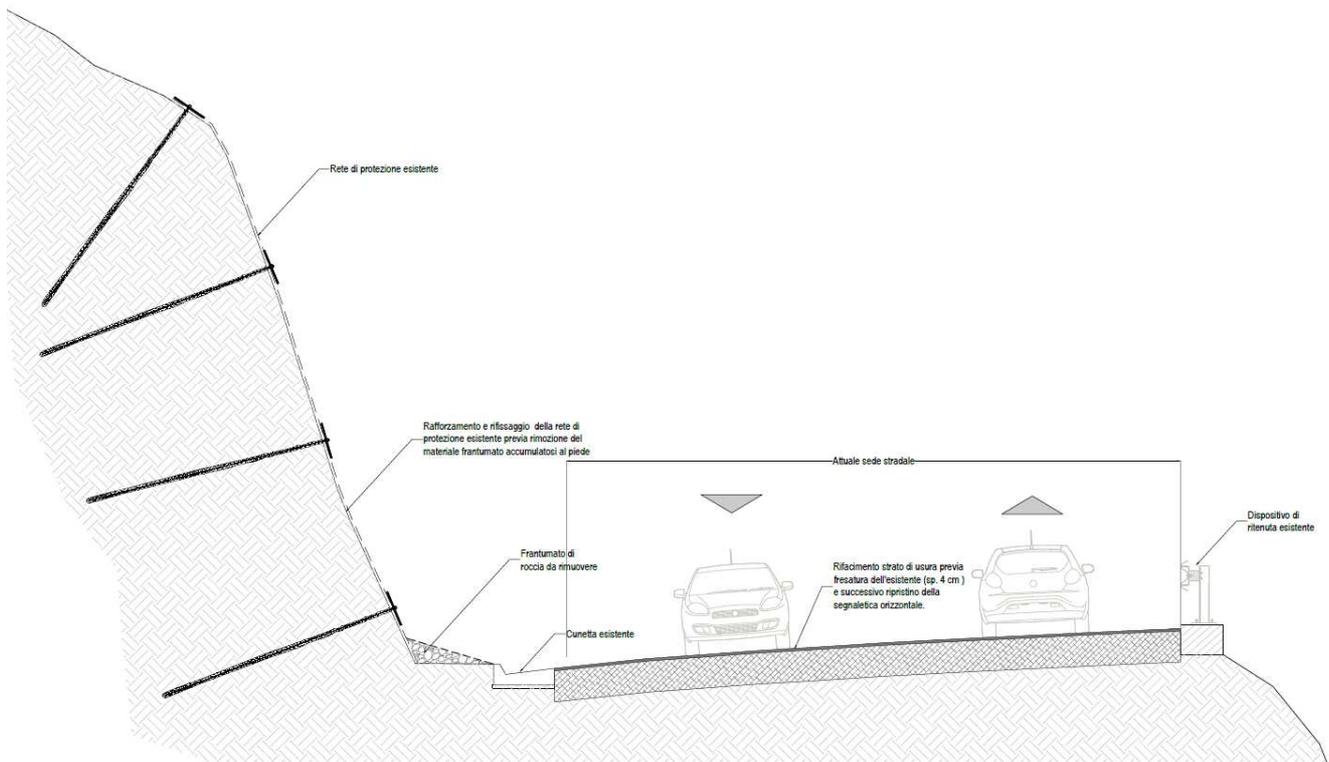
Per le Curve B e C invece, l'intervento prevede unicamente il rafforzamento e rifissaggio della rete di protezione esistente con rimozione del materiale frantumato accumulatosi al piede della parete che determina una parziale limitazione delle visuali libere (vedi figura seguente).

Sezione tipo intervento sul costone roccioso – Curve B e C

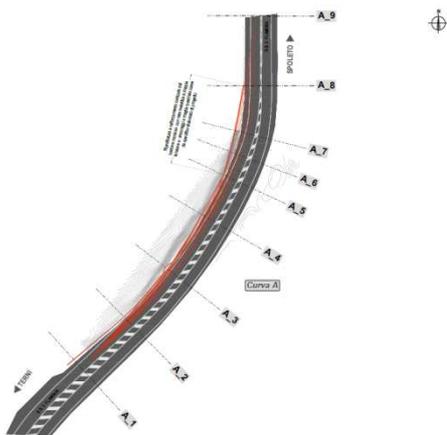
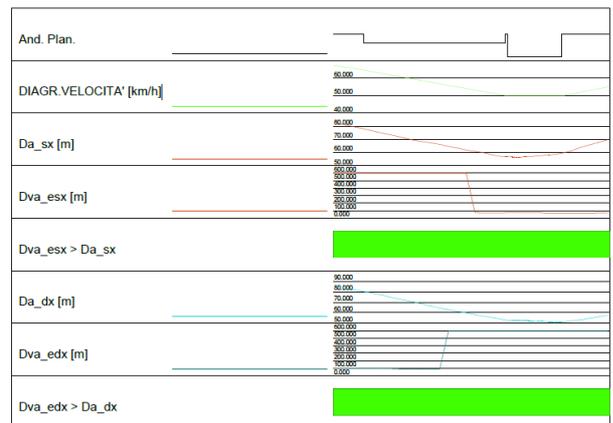
Per ciascuna delle curve oggetto di intervento, sono state riportate in specifiche planimetrie di progetto, le distanze di visuale libera, determinate in funzione degli allargamenti previsti al margine della carreggiata che, come si evince dalle elaborazioni dei diagrammi di visibilità di seguito riportati, risultano sempre maggiori delle distanze di arresto calcolate con l'espressione di cui sopra.

Distanze di visuale libera e diagramma di visibilità – Curva A

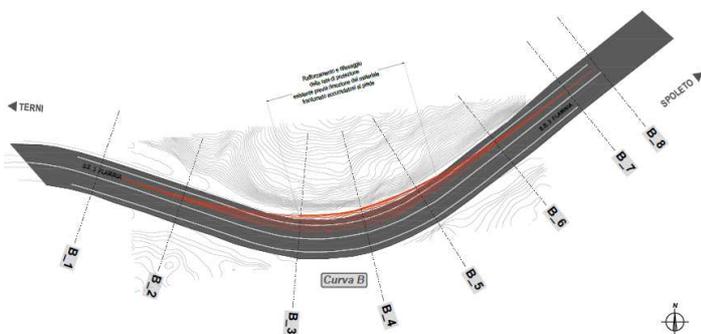
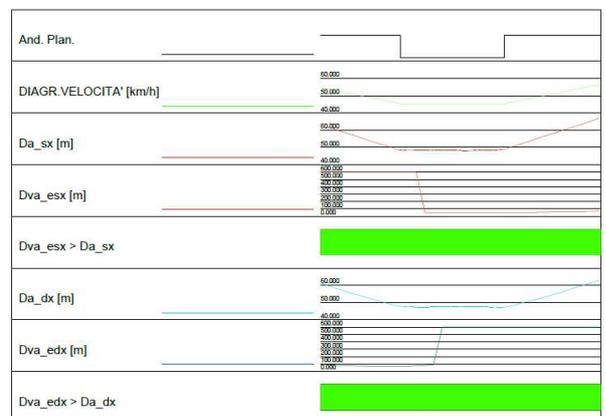
Distanze di visuale libera e diagramma di visibilità – Curva B

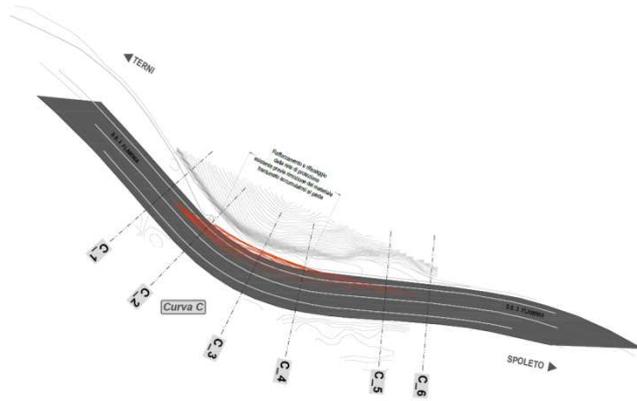
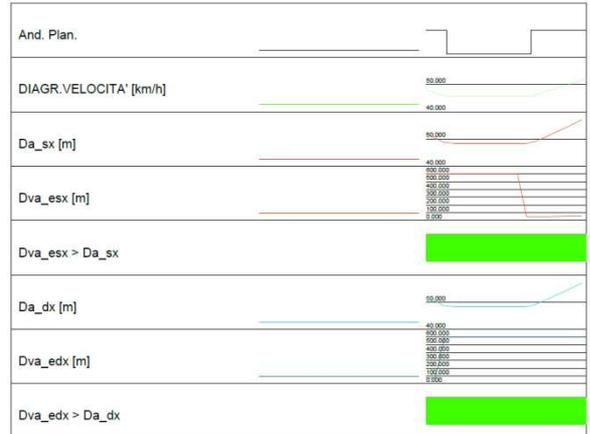
Distanze di visuale libera e diagramma di visibilità – Curva C

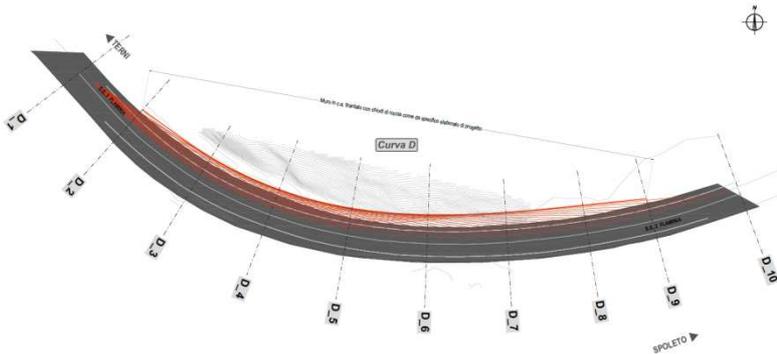
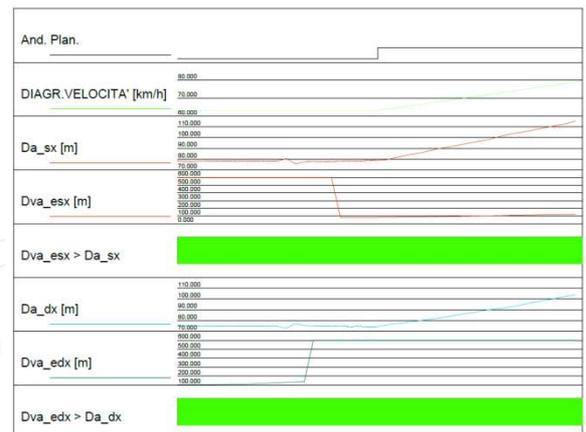
Distanze di visuale libera e diagramma di visibilità – Curva D

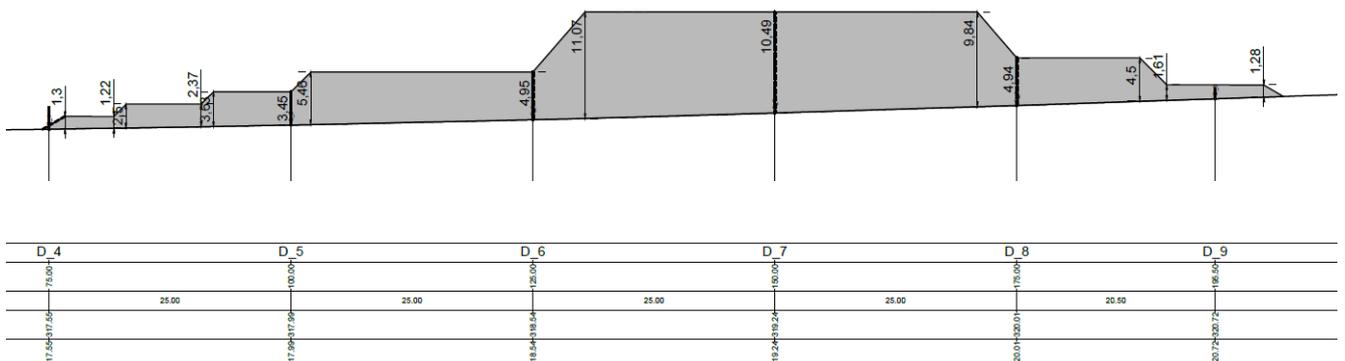
Il muro presenta altezze variabili, da un minimo di 1.30m fino a un massimo di 11.05 m.

In funzione dell'altezza sono stati dimensionati i tiranti.

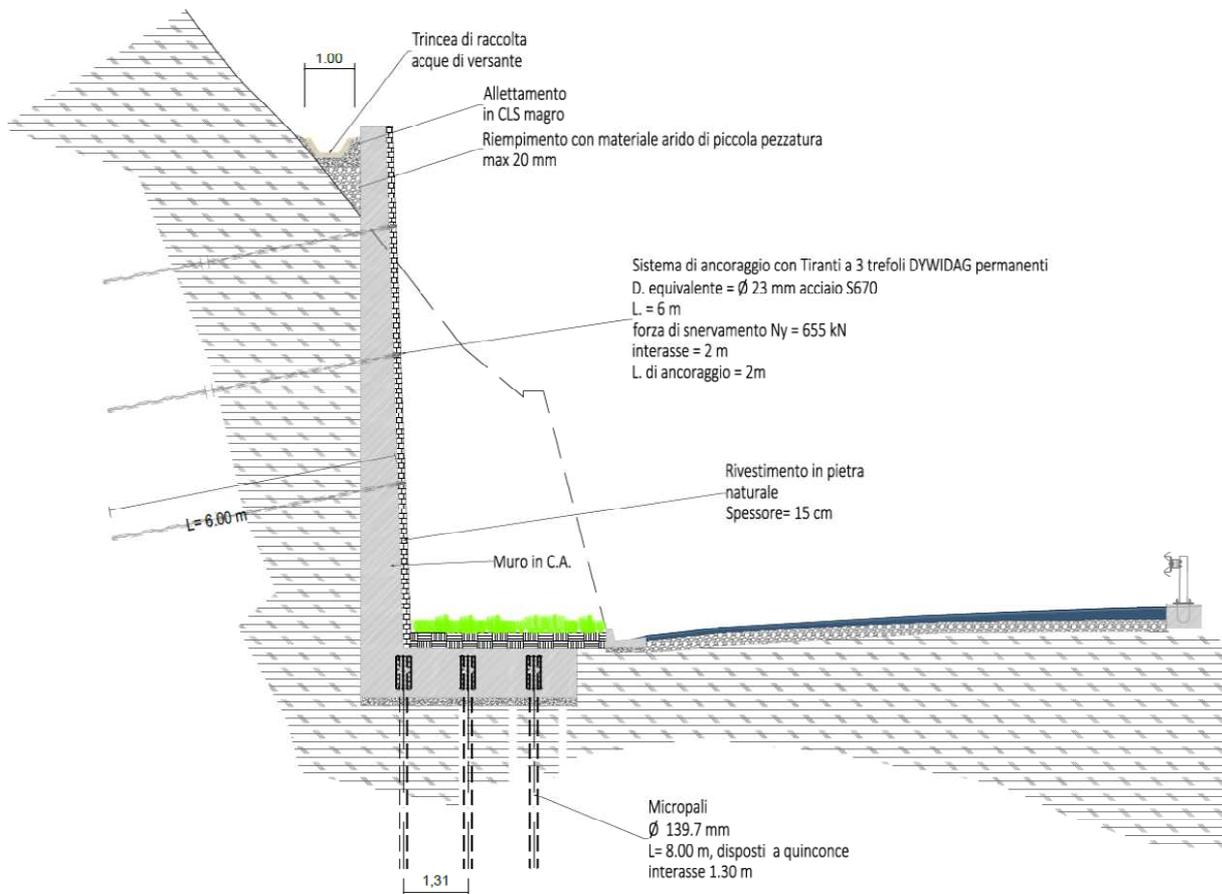
Sul paramento di massima altezza sono presenti 3 ordini di tiranti permanenti in acciaio a trefoli, disposti a partire dalla testa del muro di sostegno ad interasse di 2.00 metri. Il singolo trefolo ha sezione pari a 140 mmq  $\varnothing$  15.3 mm tensione di snervamento all'1% pari a 248 kN.

Nel caso specifico sono stati utilizzati tiranti a 3 trefoli con area complessiva pari a 420 mmq e diametro equivalente del trefolo pari a 23.125 mm.

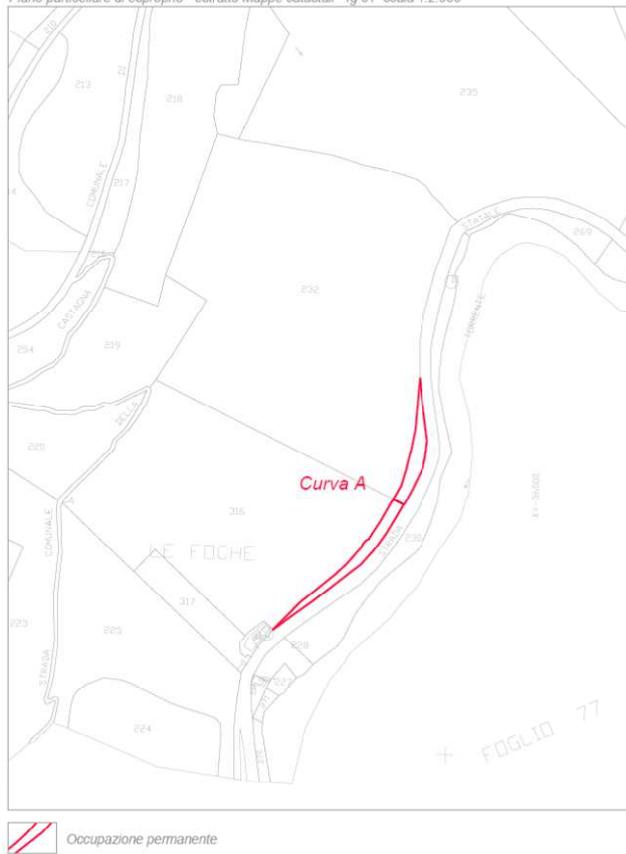
Piano particolare di esproprio - estratto Mappe catastali - fg 61 - scala 1:2.000

Le mappe catastali interessate dall'intervento sono: il foglio 61 per il Comune di Terni e il foglio 303 per il Comune di Spoleto, rispettivamente per l'intervento 7a e 7d.

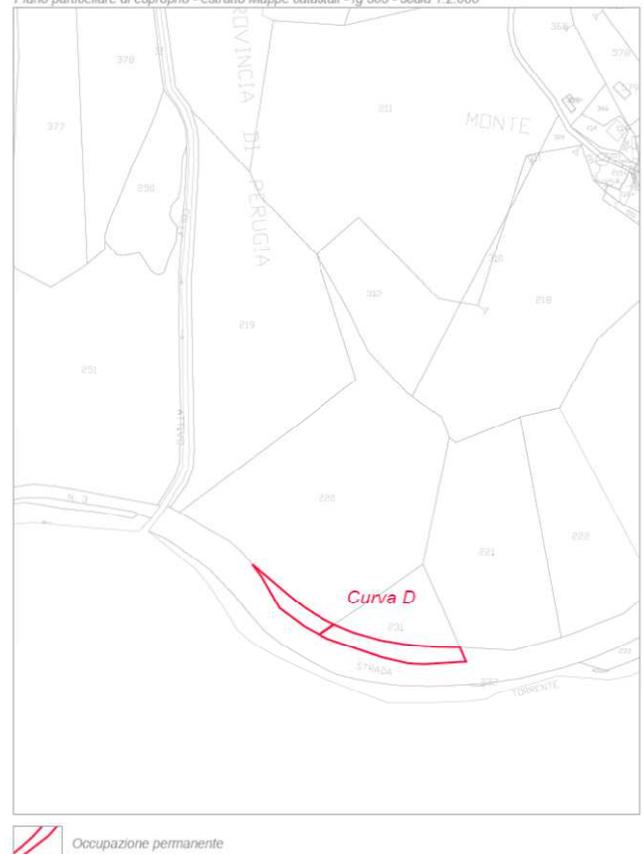
Piano particolare di esproprio - estratto Mappe catastali - fg 303 - scala 1:2.000
