**PROGETTO DI AMPLIAMENTO DELLA DISCARICA PER
RIFIUTI PERICOLOSI SITA IN LOC. "VALLE" DEL COMUNE DI
TERNI DI PROPRIETA' ARVEDI-ACCIAI SPECIALI TERNI S.p.A.
CON INTERVENTI DI LANDFILL MINING E PRESIDIO
AMBIENTALI
MISP EX DISCARICA RSU**

CHIARIMENTI MISP

DATA EMISSIONE
SETTEMBRE 2025

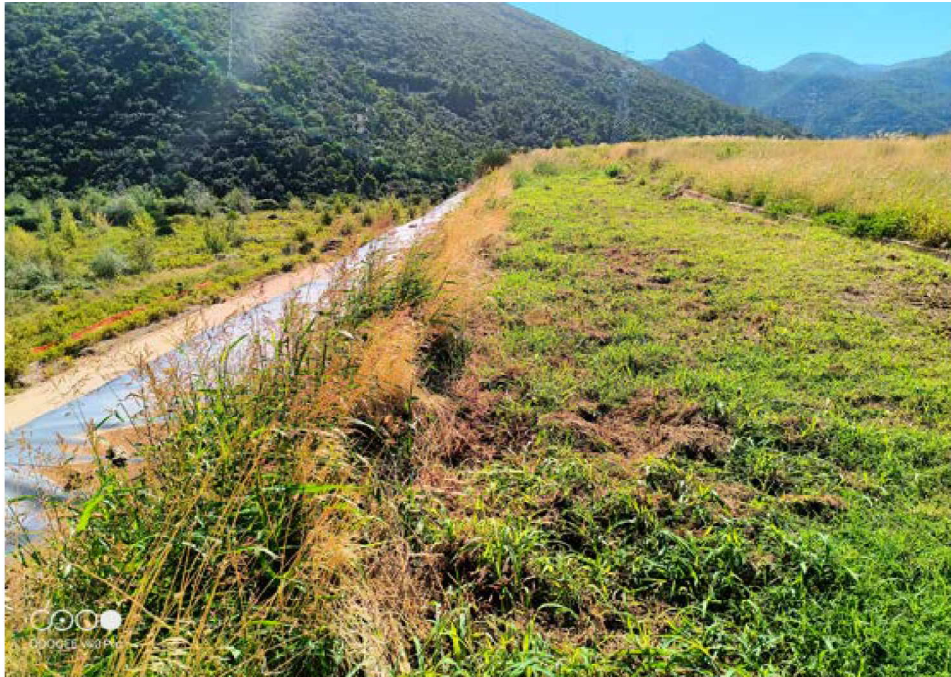
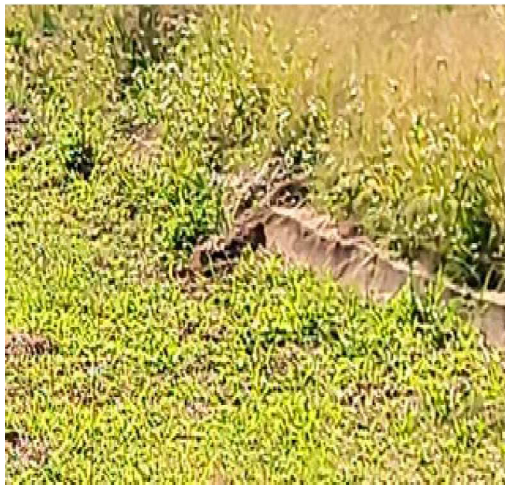
Dal punto di vista della regimazione idraulica è in essere attualmente una canaletta in c.l.s. nella parte apicale alla distanza di circa 6 m dal ciglio superiore della scarpata che si sviluppa in tutto il perimetro e la sagomatura al piede della scarpata dei geosintetici a forma di canaletta (si vedano le seguenti foto – Foto 3);

Foto 3 – Sistema attuale di allontanamento acque di ruscellamento

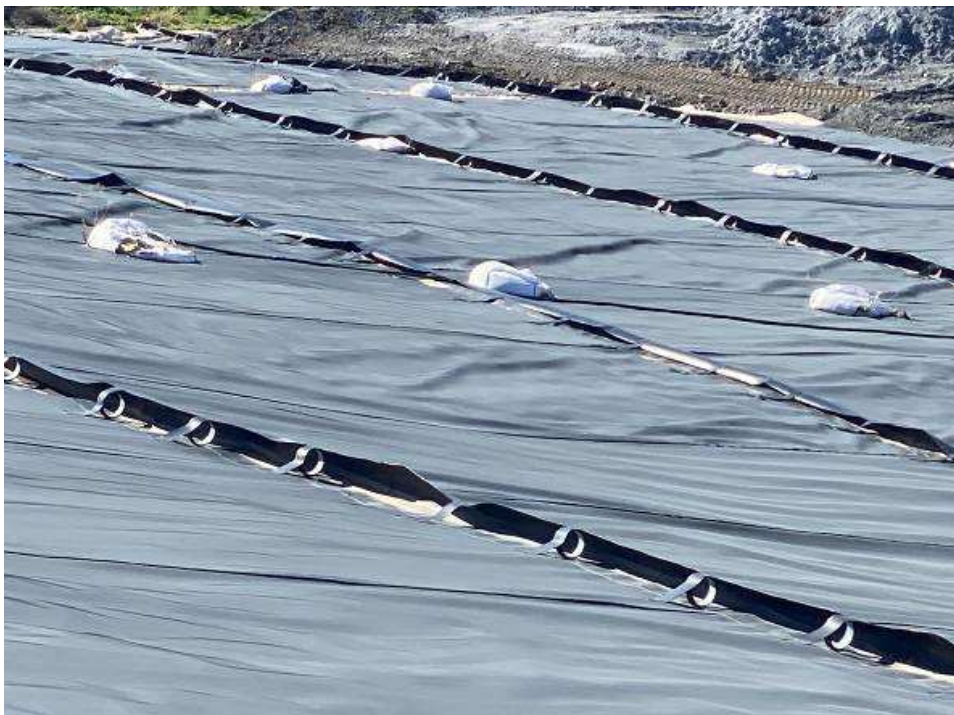
Nella seguente foto viene mostrata una immagine tipologica.

Foto 4 – Sistema gestione allontanamento acque meteoriche sulle scarpate

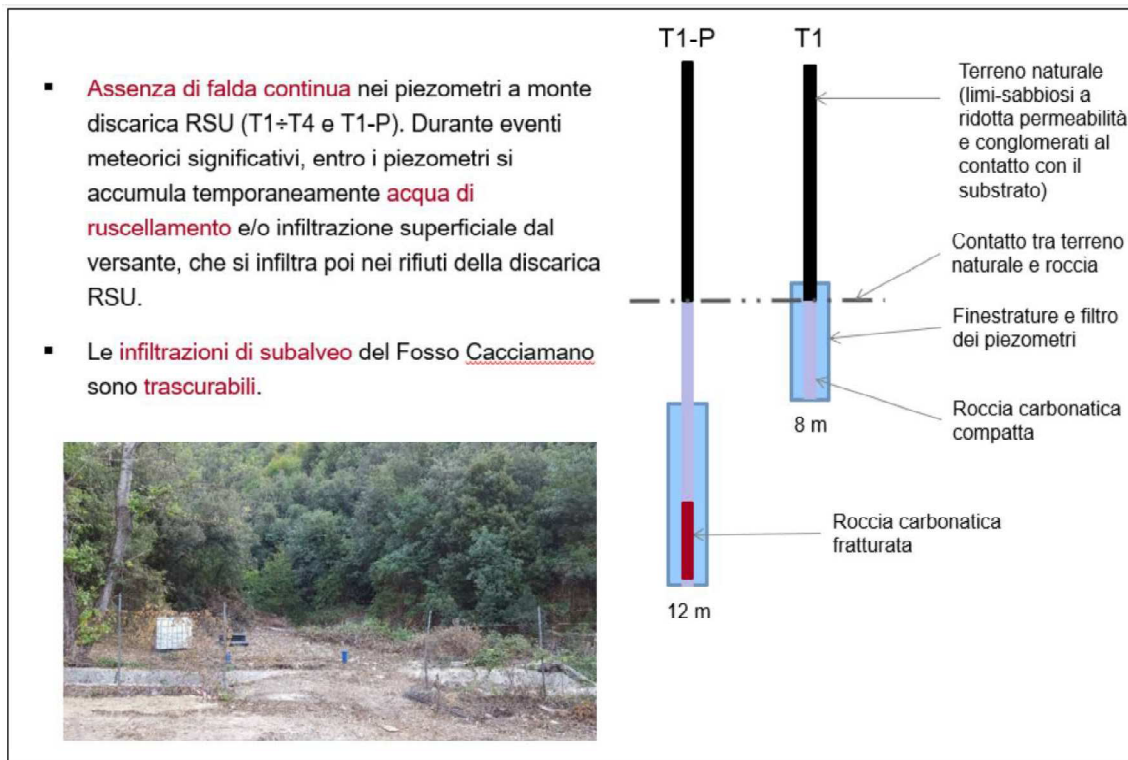
la discarica che, **infiltrandosi nel corpo rifiuti, concorrono alla formazione del percolato**. A queste si aggiunge il contributo delle infiltrazioni meteoriche che avvengono sulla verticale della discarica, data l'assenza di un'impermeabilizzazione superficiale (Fig. 8).

Fig. 8. Sintesi dei risultati ottenuti nei piezometri realizzati a valle della discarica RSU (tratto dalla fig. 8.1 dello Studio Idrogeologico citato).

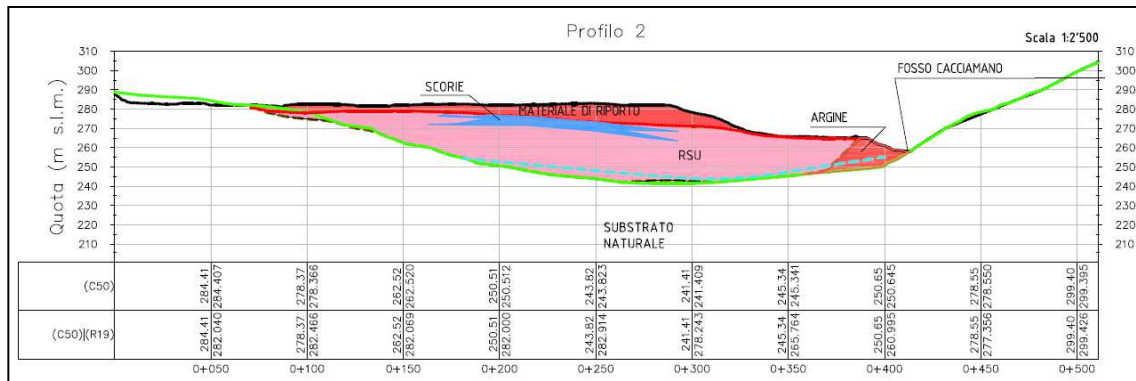
I materiali conferiti **nella discarica comunale sono costituiti da RSU frammististi a scorie di acciaieria**, oltre a terreni di riporto (vedasi Fig. 9); inoltre, lungo il lato ovest, la discarica comunale poggia sulla discarica AST, senza interposizione di materiale impermeabile o, comunque, una separazione netta fra le due discariche (vedasi Fig. 10).

Fig. 9. Rifiuti RSU frammisti a scorie di acciaieria (Profilo 2 tratto dalla Tav. 8.13 dello Studio Idrogeologico citato).

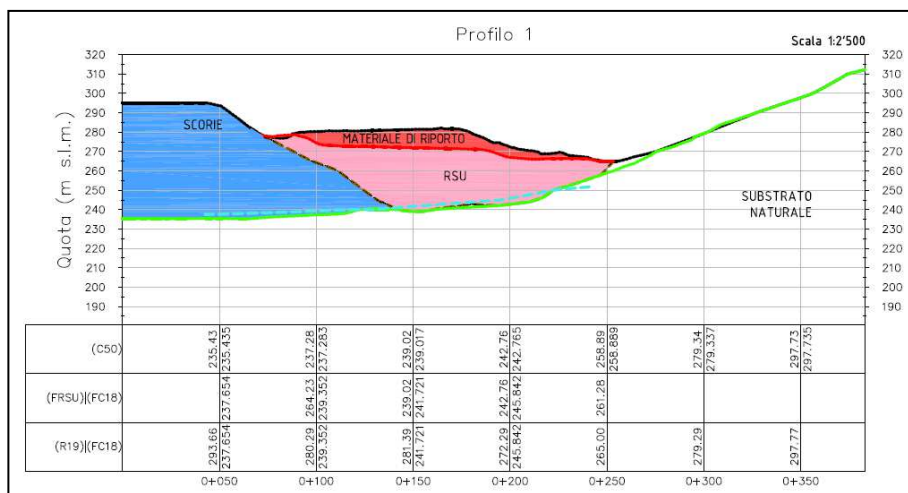
Fig. 10. Rifiuti RSU poggianti su scorie della discarica AST (Profilo 2 tratto dalla Tav. 8.13 dello Studio Idrogeologico citato).

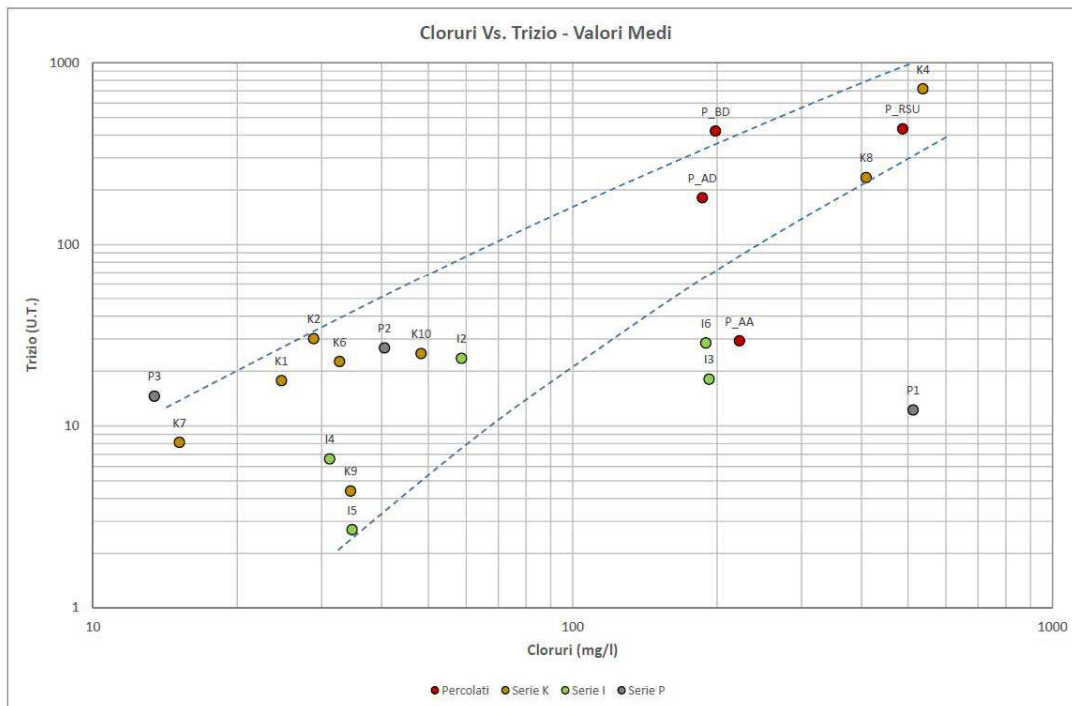
In particolare, dal grafico di Fig. 12 (Cloruri Vs. Trizio) si può osservare che **i piezometri K4 e K8**, entrambi ubicati a valle della discarica RSU lungo il Fosso Cacciamano, **presentano entrambi valori elevati di Trizio e cloruri, sostanzialmente paragonabili a quelli del percolato per RSU**. Rispetto ai percolati AST, invece, il contenuto di cloruri è da 2 a 3 volte più elevato, il che porta ad escludere che la discarica AST possa costituire la sorgente di contaminazione.

Fig. 12. Correlazione fra l'attività di Trizio e la concentrazione di Cloruri misurate nelle acque sotterranee nei diversi percolati di discarica del sito (figura 9.2 dello Studio Idrogeologico citato).

L'aver riscontrato concentrazioni di inquinanti così elevate nei piezometri più prossimi alla discarica RSU evidenzia ulteriormente come la falda corticale sia sostanzialmente in continuità con il percolato della discarica comunale, a causa della mancanza di un sistema di impermeabilizzazione adeguato: di fatto, la falda risulta alimentata dalle infiltrazioni meteoriche che avvengono in corrispondenza della discarica e che dilavano i rifiuti in essa contenuti.

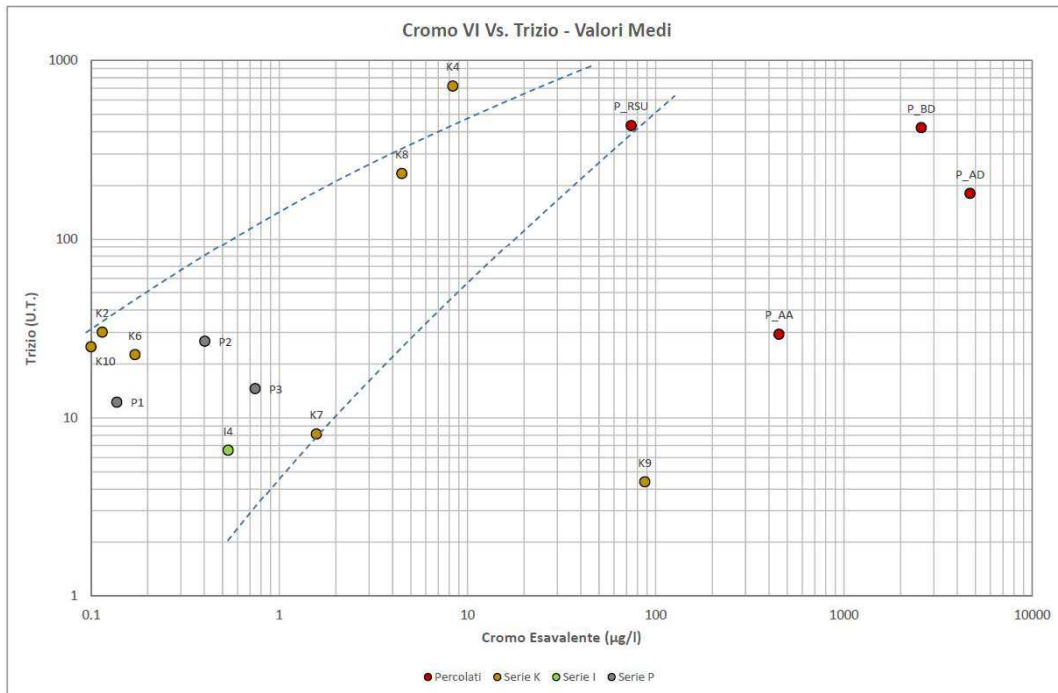
Analoghe considerazioni si possono ricavare anche dai diagrammi Trizio Vs. Cromo totale (Fig. 13) e Trizio Vs. Cromo VI (Fig. 14). Il percolato di discarica RSU si differenzia rispetto a quello delle discariche AST, collocandosi in un'area ben distinta del grafico: infatti, il percolato RSU presenta un rapporto Trizio / Cromo maggiore rispetto a quello dei percolati AST, che lo porta a collocarsi più a sinistra nel grafico, rispetto a questi ultimi, permettendo quindi di discriminare l'origine della contaminazione.

Fig. 13. Correlazione fra l'attività di Trizio e la concentrazione di Cromo totale misurate nelle acque sotterranee nei diversi percolati di discarica del sito (figura 9.4 dello Studio Idrogeologico citato).

I campioni prelevati dai **piezometri K4, K8 e K10** (quest'ultimo solo per il Cromo totale) **si collocano chiaramente lungo il trend di mescolamento tra il gruppo degli altri campioni di falda corticale ed i campioni del percolato della discarica di RSU**, il che permette di individuare nella discarica per RSU, e non in quella AST, la probabile origine della contaminazione.

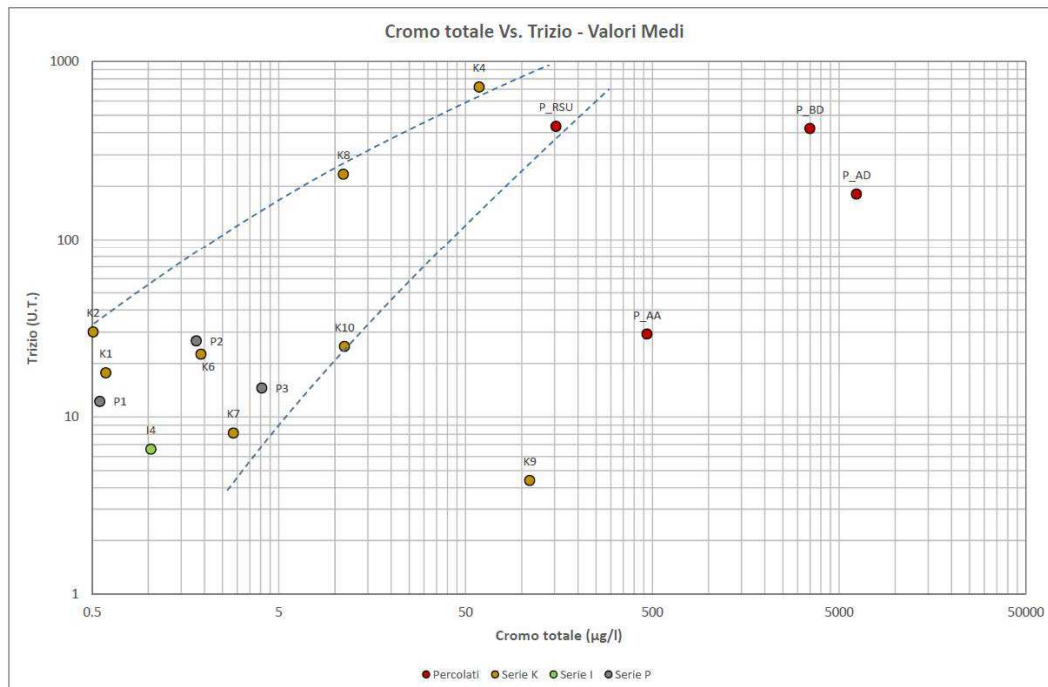
Fig. 14. Correlazione fra l'attività di Trizio e la concentrazione di Cromo esavalente misurate nelle acque sotterranee nei diversi percolati di discarica del sito (figura 9.5 dello Studio Idrogeologico citato).

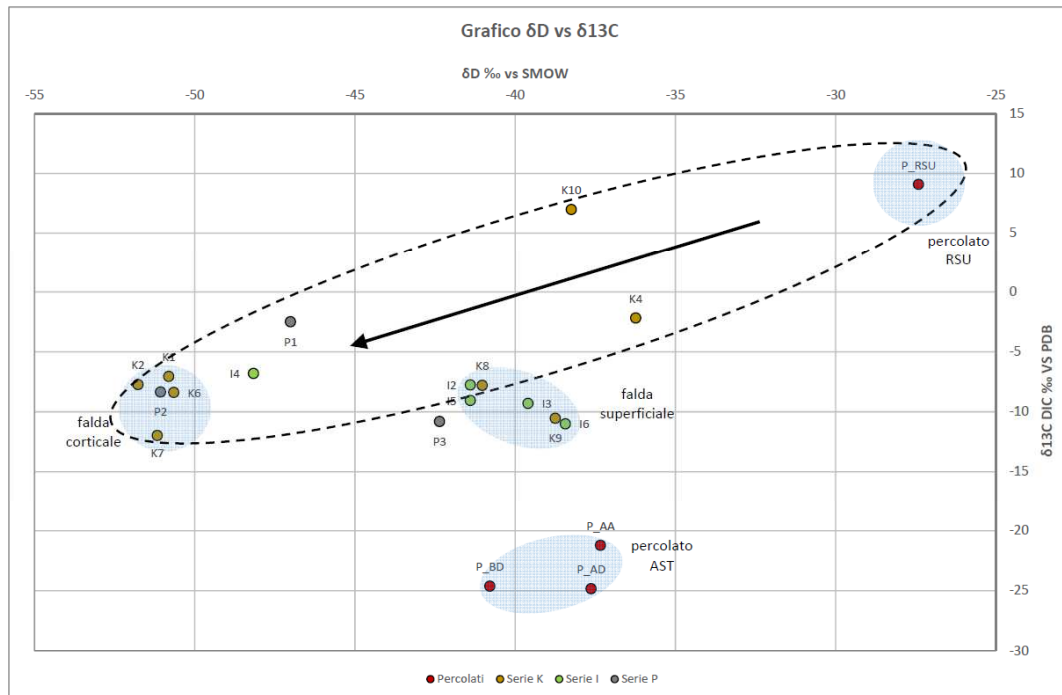
Come si evince dall’elaborazione dei dati in Fig. 15, i campioni dei piezometri K1, K2, K6 e K7, completati nella falda corticale e tutti caratterizzati da una sostanziale assenza di inquinanti, si concentrano in un intervallo di valori ben definito. Tale intervallo è quindi rappresentativo delle **condizioni naturali caratteristiche della falda corticale**, in assenza di contaminazione e di apporti esterni.

Fig. 15 Rapporti isotopici del Carbonio inorganico disciolto ($^{13}\text{C}/^{12}\text{C}$) e dell'Idrogeno ($^2\text{H}/^1\text{H}$) misurati nelle acque sotterranee e nei percolati di discarica del sito (figura 9.6 dello Studio Idrogeologico citato).

Viceversa, i campioni prelevati nei piezometri K4, K8 e K10 si collocano lungo una retta che descrive un collegamento, o “trend di mescolamento”, tra il gruppo degli altri campioni di falda corticale ed i campioni del percolato della discarica di RSU: tali campioni sono quindi costituiti da **una miscela tra le acque della falda corticale ed il percolato della discarica di RSU**. Questi piezometri sono esattamente quelli che, dalle analisi chimiche, risultano caratterizzati dai maggiori livelli di contaminazione.
