Fontana di Piazza Tacito

“Metodologie ed obiettivi”

**Rapporto esplicativo nr. 1
“ Stato di degrado dell’ago”
Rimozione ai fini della sicurezza
I[^] fase operativa: La ricostruzione**

Fontana di Piazza Tacito “Relazione tecnica generale”

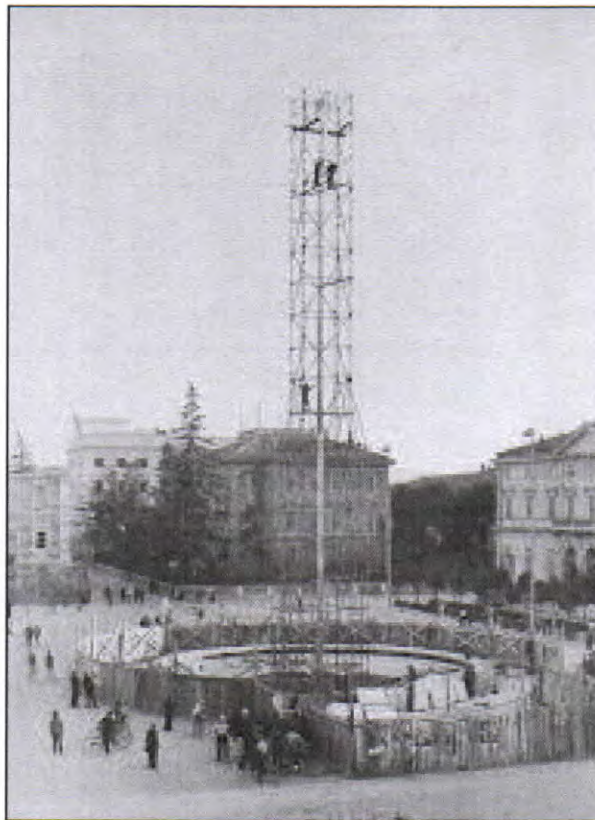
Foto storica- Installazione dell'ago

Dalla ricognizione sull'elemento metallico asportato in seguito al danneggiamento, è stato riscontrato quanto segue:

- La mancanza di un tappo sulla sommità dell'ago;
- Un avanzato stato di degrado del metallo in corrispondenza del manicotto di giunzione di due tubi. Punto nel quale è avvenuta la frattura che ha causato il piegamento dell'ago in occasione del montaggio delle luminarie natalizie.

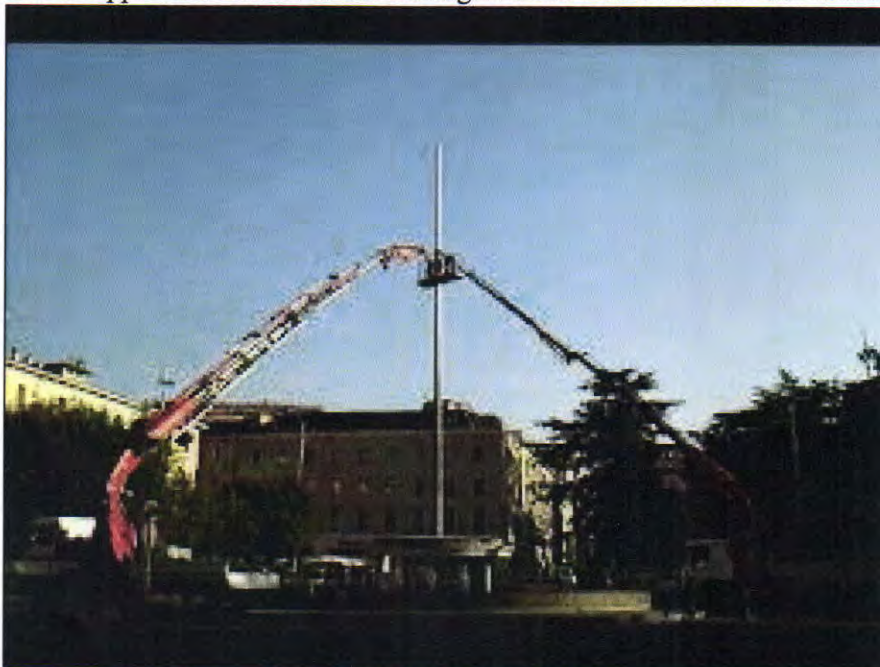
Foto - Fasi di rimozione dell'ago

Con tale intervento la rimozione dell'ago della fontana è stata la prima fase dei lavori di messa in sicurezza del monumento ed ha permesso di testare un modello operativo particolare complesso in punto nodale dalla Città.

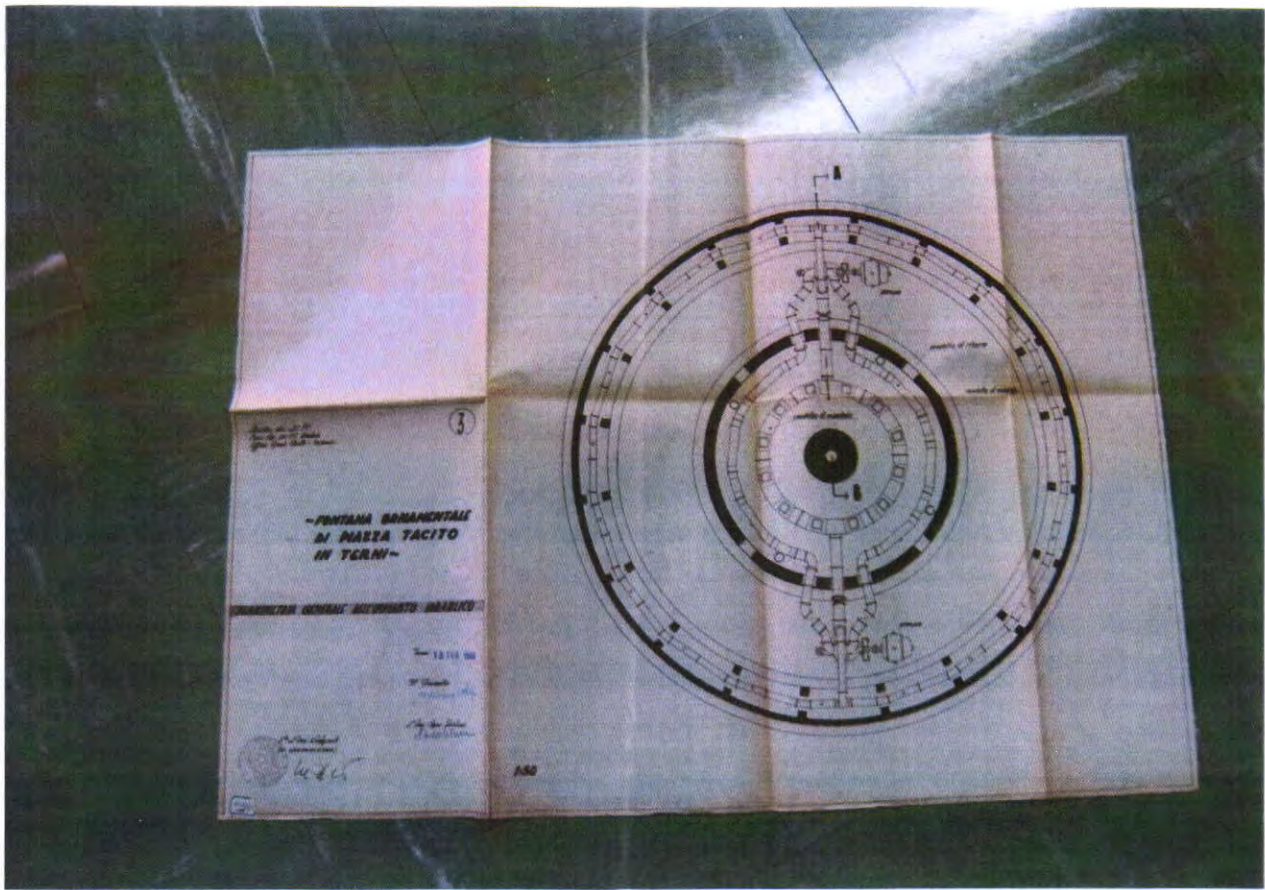
fig. 14 – Il sistema idraulico.

Per quanto attiene alle elettropompe centrifughe sono del tipo P.D.B. 450 As 10210 della ditta "E. Marelli", attualmente solo una delle due era funzione, con portata di 500 litri/secondo, prevalenza di 7,5 metri. Anche la pompa residua non garantisce il normale funzionamento e va sostituita.

Il progetto di riqualificazione deve prevedere la sostituzione delle due pompe esistenti con elementi nuovi che garantiscono un risparmio energetico ed il recupero dell'unica vecchia pompa rimasta quale reperto di archeologia industriale da posizionare sulla P.zza Cornelio Tacito.

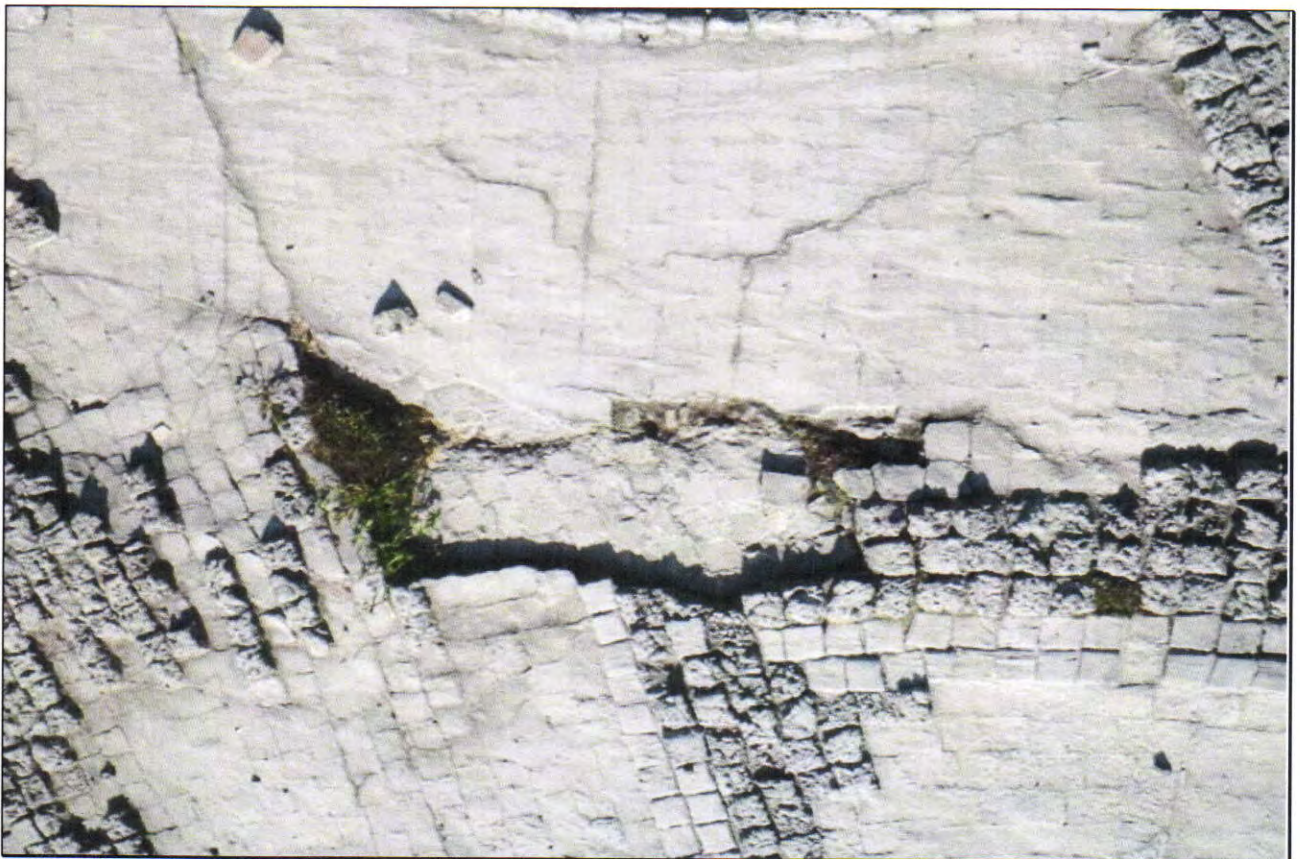
Particolare della fatturazione del manto musivo

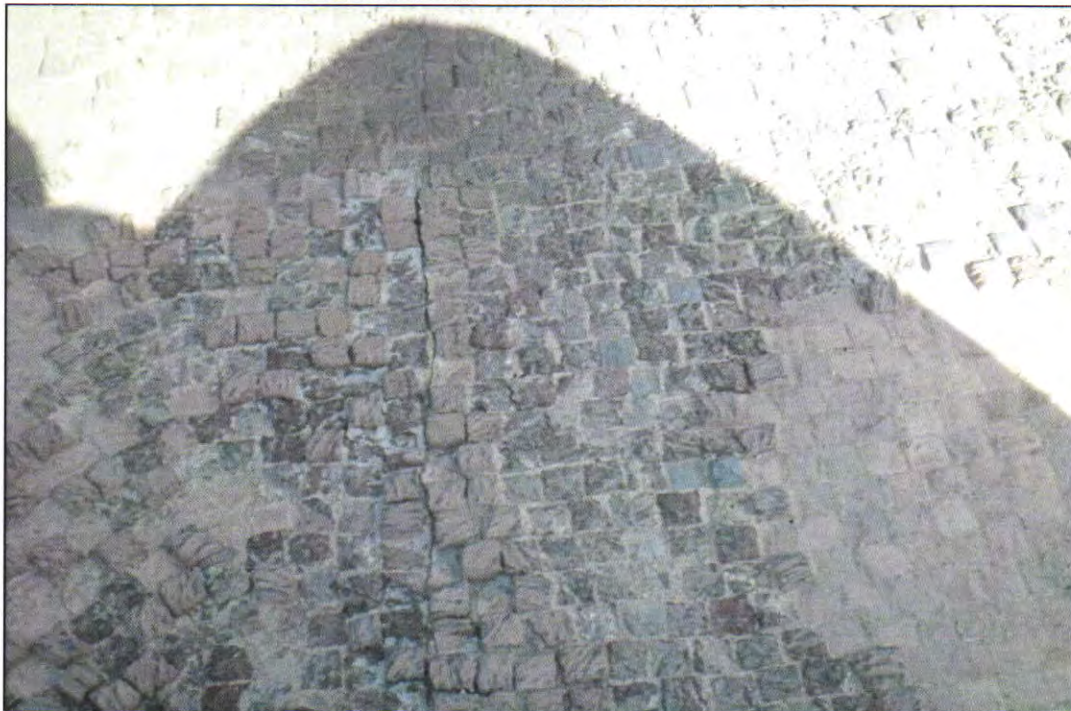
La Superficie è interessata dalla cristallizzazione dei sali in fratture e microfrazture delle tessere, la malta di allentamento è fonte continua di sali solubili che in ambienti soggetti a umidità possono raggiungere il manto tassellare e cristallizzare provocando danni di tipo meccanico alle tessere e alla malta interstiziale. La presenza di lacune, da origine per mezzo di infiltrazione, al degrado fisico meccanico e chimico dello strato di calce di allentamento provocando il distacco di esso dallo strato di preparazione del sottofondo.

Particolare della cristallizzazione dei Sali

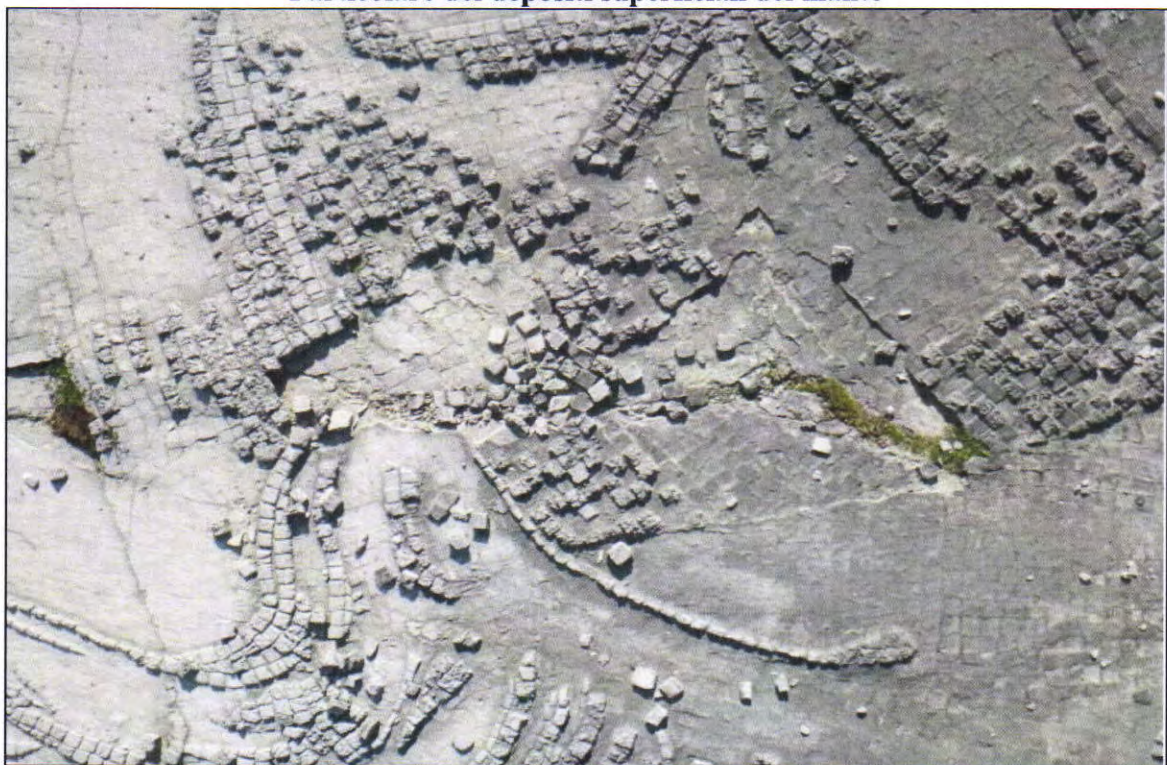
Sono presenti incrostazioni sulla superficie delle tessere, il manto musivo è coperto da due strati superficiali: il primo non aderente e con scarsa coerenza al substrato delle tessere, composto da terriccio, polvere ecc., il secondo strato di deposito, fortemente coeso al substrato e composto sempre da terriccio e carbonato di calcio secondario (di neoformazione), molto solidificato con la presenza dell'umidità relativa e quella di risalita capillare.

Particolare dei depositi superficiali del manto

Le scelte metodologiche che guidano l'intervento di restauro non possono essere fissate a priori, ma poste in stretta relazione e guidate dalla finalità conservative imposte dalla natura dell'opera musiva, dal suo stato di conservazione e dal sito di fruizione. È assolutamente necessario arrestare il processo di degrado prima di perdere parte delle tessere assottigliate dalla solubilizzazione del carbonato di calcio.

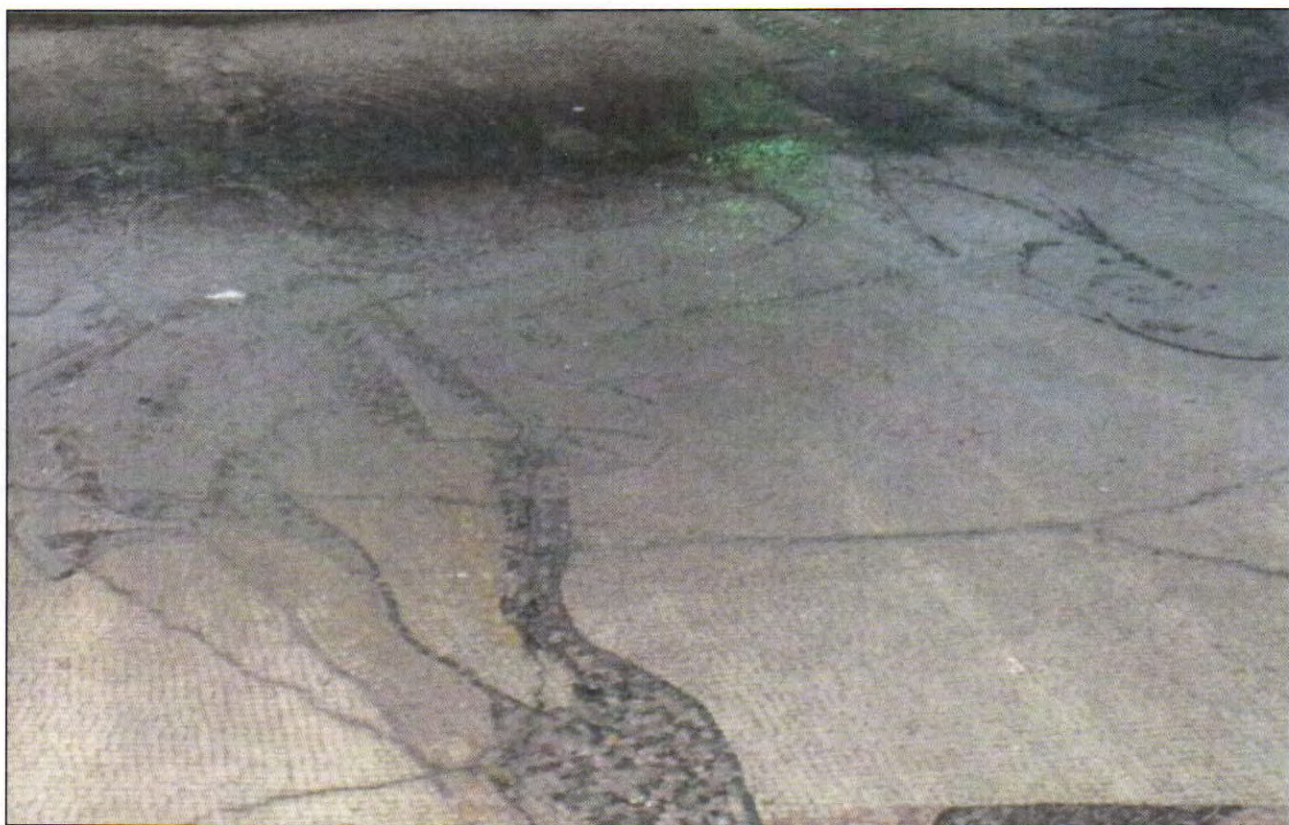
Particolare dei depositi di sporcizia da rimuovere

Ultimata la prima fase di pulitura, il manto musivo va trattato con soluzione disinfettante, mediante biocida liquido a base di sali di ammonio quaternari ad ampio spettro per l'eliminazione di batteri, muffe, licheni da diversi supporti e piante infestanti.

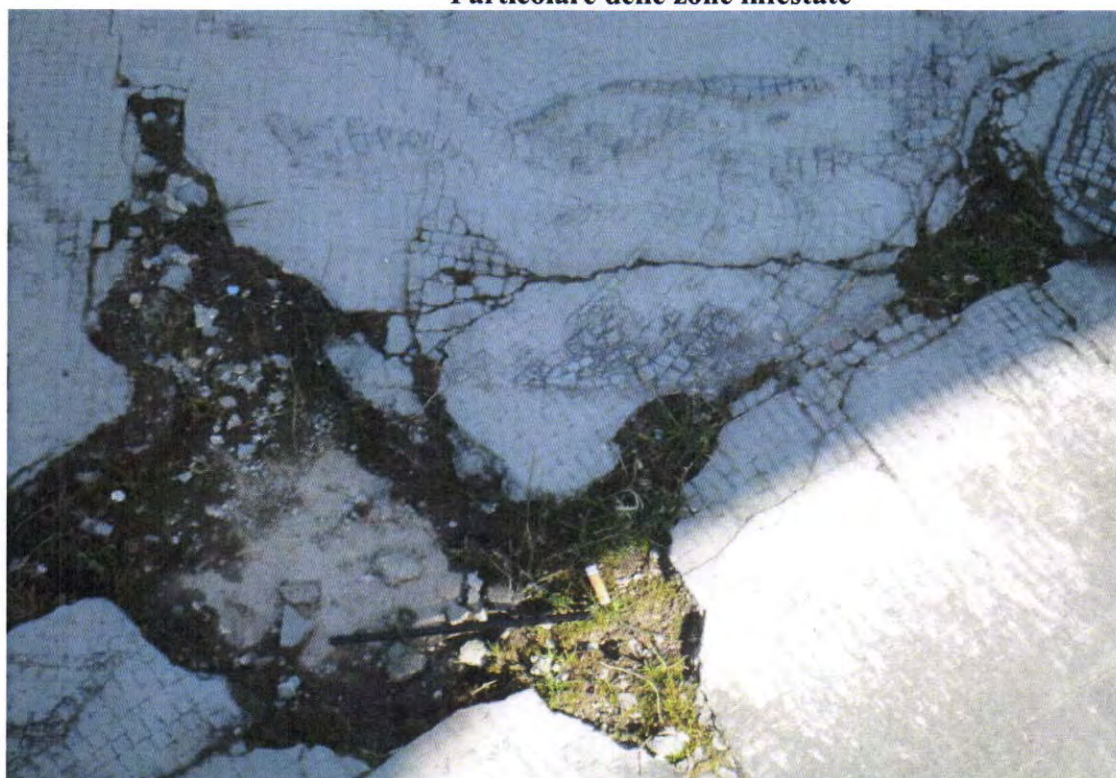
Particolare delle zone infestate
