**Completamento del potenziamento, messa a norma e
rigenerazione del Centro Nautico Paolo d'Aloja a
Piediluco, sede del Centro Nazionale di
Preparazione Olimpica di Canottaggio.**

PROGETTO DI FATTIBILITA' TECNICA ED ECONOMICA

Oggetto:
**CENSIMENTO PATRIMONIO VEGETAZIONALE E VALUTAZIONE
DI STABILITA' ALBERATURE AD ALTO FUSTO**

Elab. n° D2.7.1-RTS

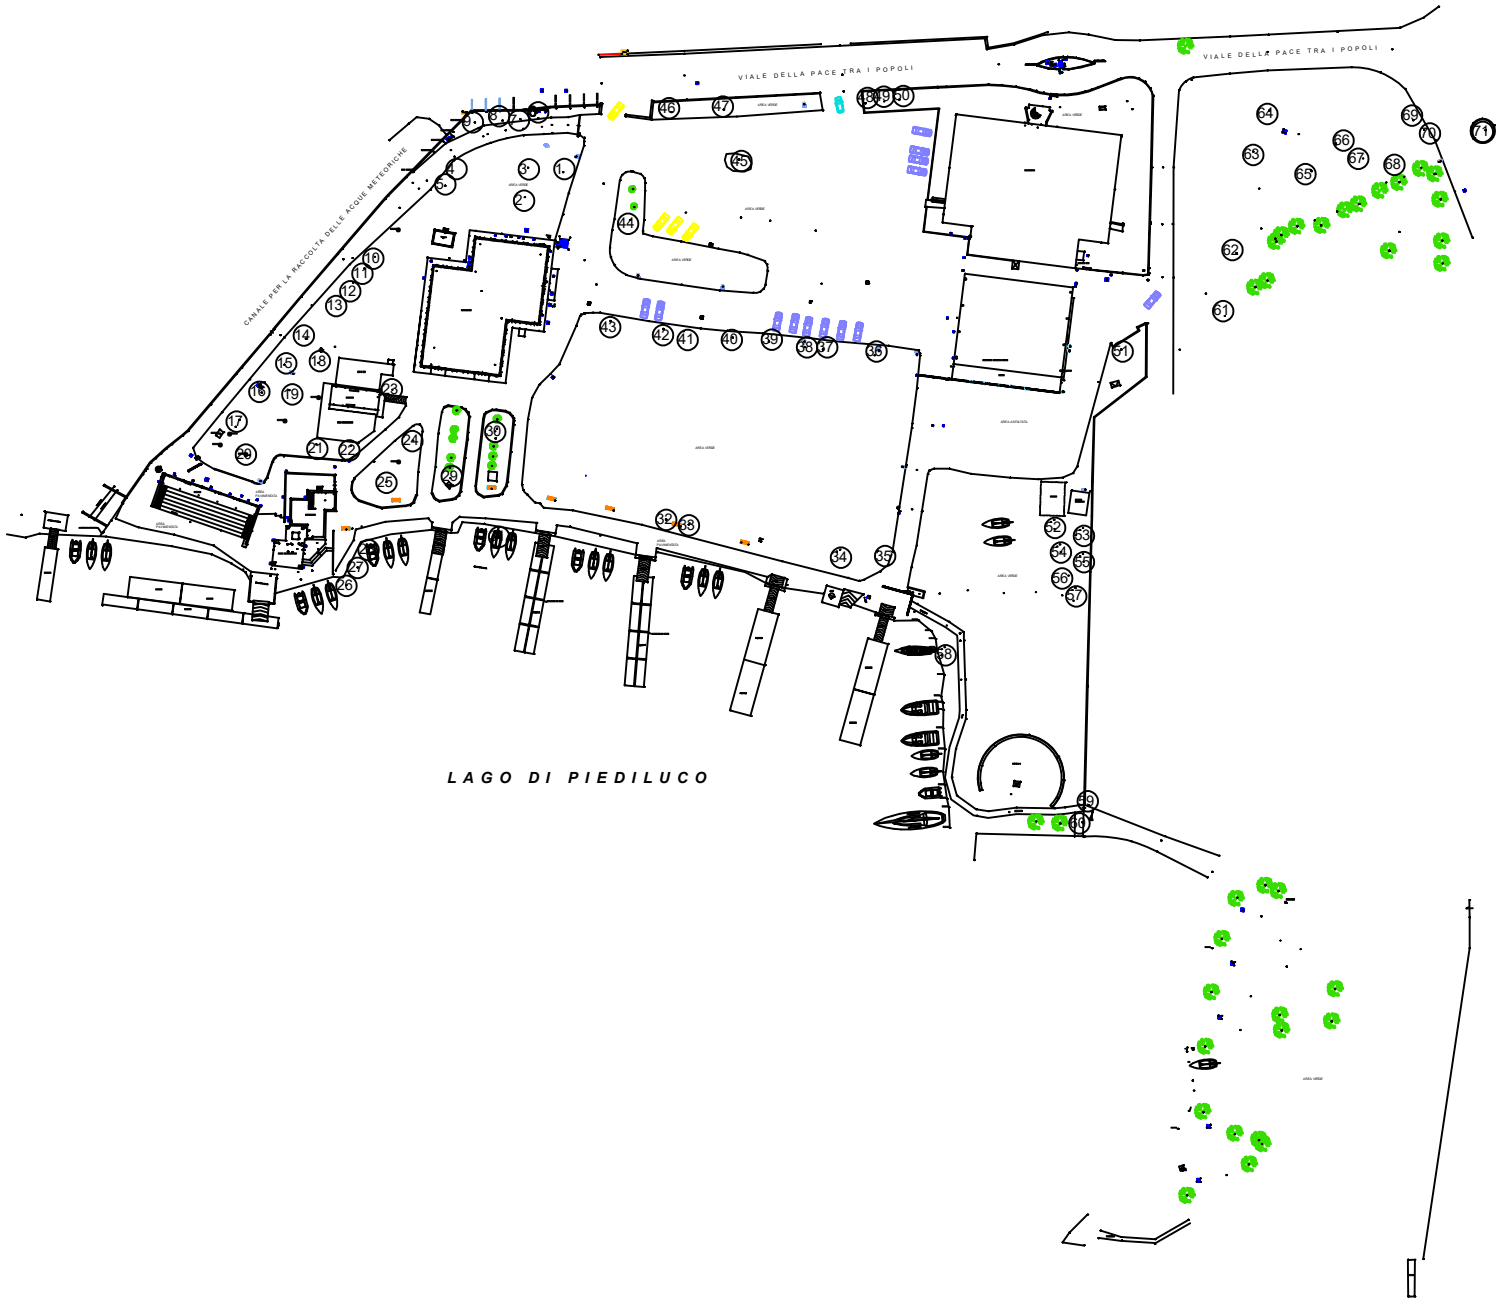
TABELLA DELLE VALUTAZIONI

N.	SPECIE	IMPIANTO	MISURE		VTA VISIVA & STRUM.		NOTE	ESAMI	DETTAGLI	
			H	CIRC.	CPC	PRESCRIZIONI/INTERVENTI				
1	Cedrus deodara	Gruppo	15-18	160	D		Carie al colletto leggermente inclinato carpofori		ABBATTIMENTO	
2	Cedrus deodara	Gruppo	18-20	198	BC		Leggermente inclinato lesioni su fusto			
3	Cedrus deodara	Gruppo	18-20	155	BC		Rigonfiamento basale, radici affioranti decorticate, leggermente inclinato,			
4	Cedrus deodara	Gruppo	18-20	140	B		Regolare			
5 H139	Populus deltoids	Gruppo	15-18	216	C		Capitozzato ferite al castello branche codominanti			
6	Populus deltoids	Filare	18-20	193	C		Capitozzato, azzampato, ricoppi epicormici, branche codominanti		PULIZIA DEL TRONCO	
7	Populus deltoids	Filare	18-20	137	C		Capitozzato, riscoppi epicormici, filato, ferite al castello,			
8 H135	Populus deltoids	Filare	18-20	158	C		Capitozzato branche codominanti azzampato			
9	Cedrus deodara	Filare	20-22	200	BC		Regolare

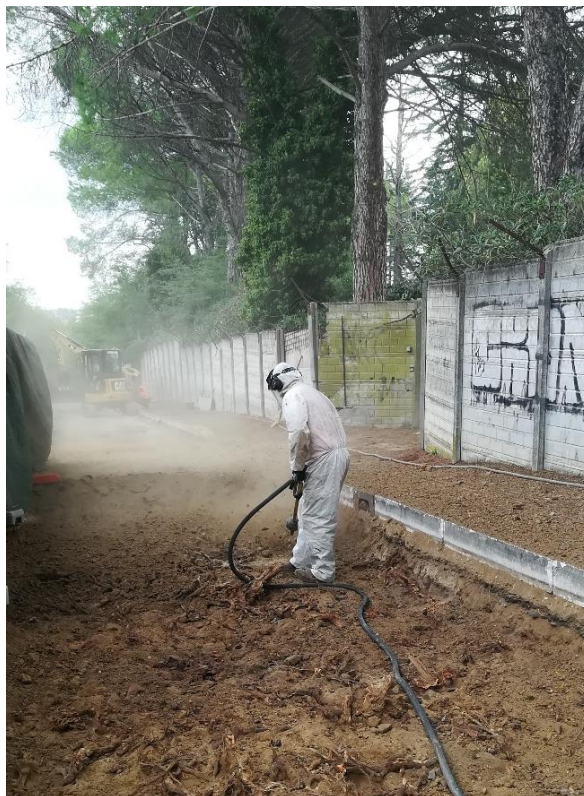
Foto 1 Intervento di escavazione con Air Spade

Allo scavo a mano, tuttavia si suggerisce l'impiego di metodologie di escavazione con sistemi di aria compressa (tipo Air Spade) che rappresentano soluzioni più veloci e meno impattanti sugli apparati radicali. L'air spade si avvale di un getto supersonico d'aria compressa (~2000 km/h) che, penetrando nei macropori del terreno, crea delle fratture nel suolo, lasciando le radici completamente illese, comprese quelle capillari.

Successivamente si ritiene necessaria la disinfezione con aldeide glutarica, sali quaternari depurati e inoculo di micorrize e batteri della rizosfera per il controllo dei patogeni e rilascio di biostimolanti.
