COMUNE DI TERNI
Piazza Mario Ridolfi n. 1
05100 Terni (TR)
P.Iva 00175660554

LAVORI DI RIQUALIFICAZIONE DELLA EX CHIESA DEL CARMINE - ADEGUAMENTO STRUTTURALE COPERTURA

PROGETTO ESECUTIVO

RELAZIONE GENERALE E ILLUSTRATIVA

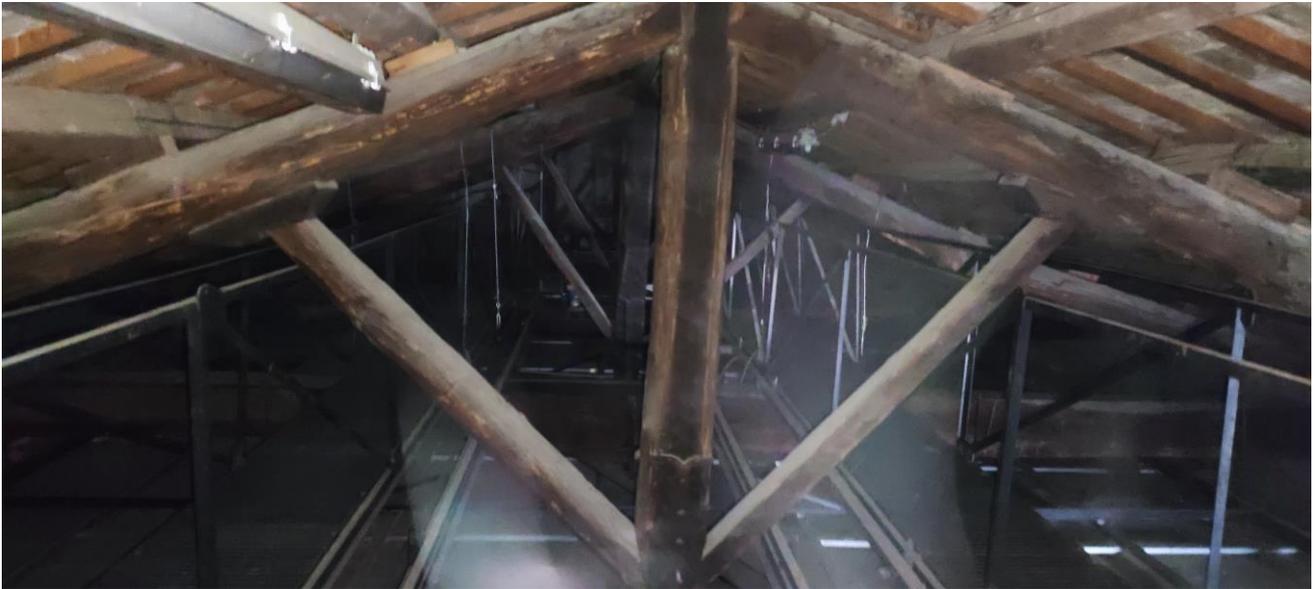
F2. Capriate in legno di castagno originarie

Le capriate sono in legno di castagno (cfr. fig. 2) e sono gli unici elementi originari rimasti tali dell'antica copertura, infatti durante i lavori svolti tra la seconda metà degli anni '80 e la prima metà degli anni '90 le capriate non furono oggetto di intervento e sono rimaste inalterate rispetto alla originaria configurazione.

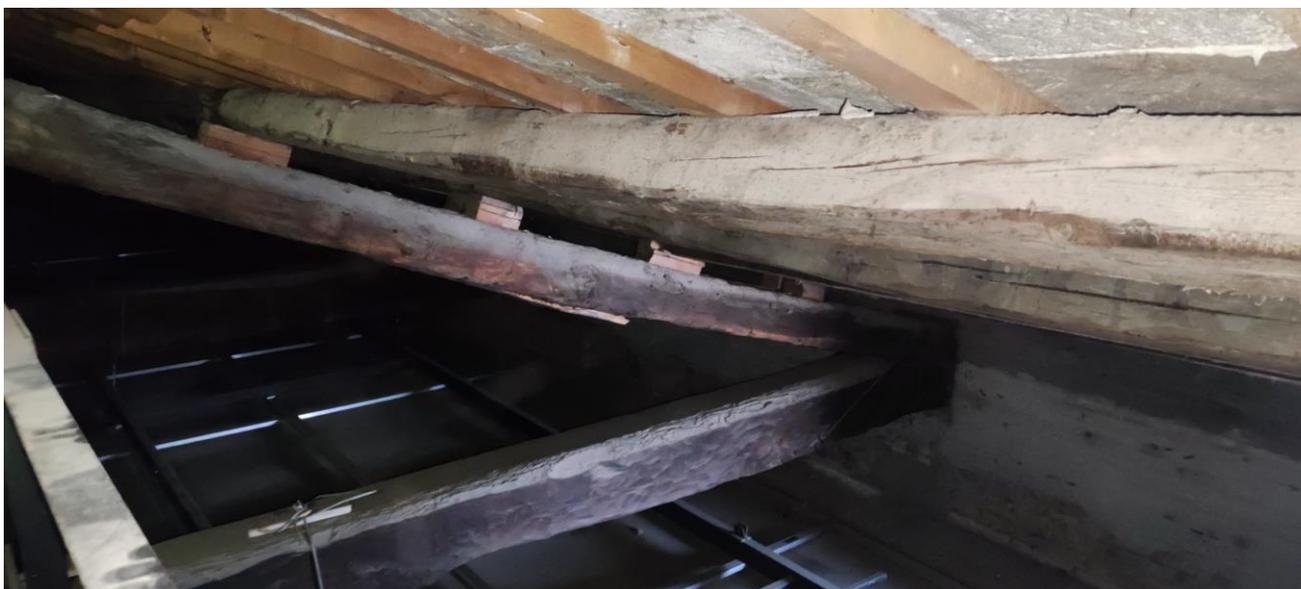
F5. Cordolo di testa-muro

In testa alle murature è inoltre presente un cordolo in calcestruzzo armato, chiaramente visibile nella immagine 5, che ingloba al suo interno le sezioni di appoggio delle capriate e che esternamente è rivestito con i mattoni della facciata e non risulta visibile. Tale intervento è chiaramente stato realizzato in epoca successiva e precisamente all'epoca dell'ultimo intervento.

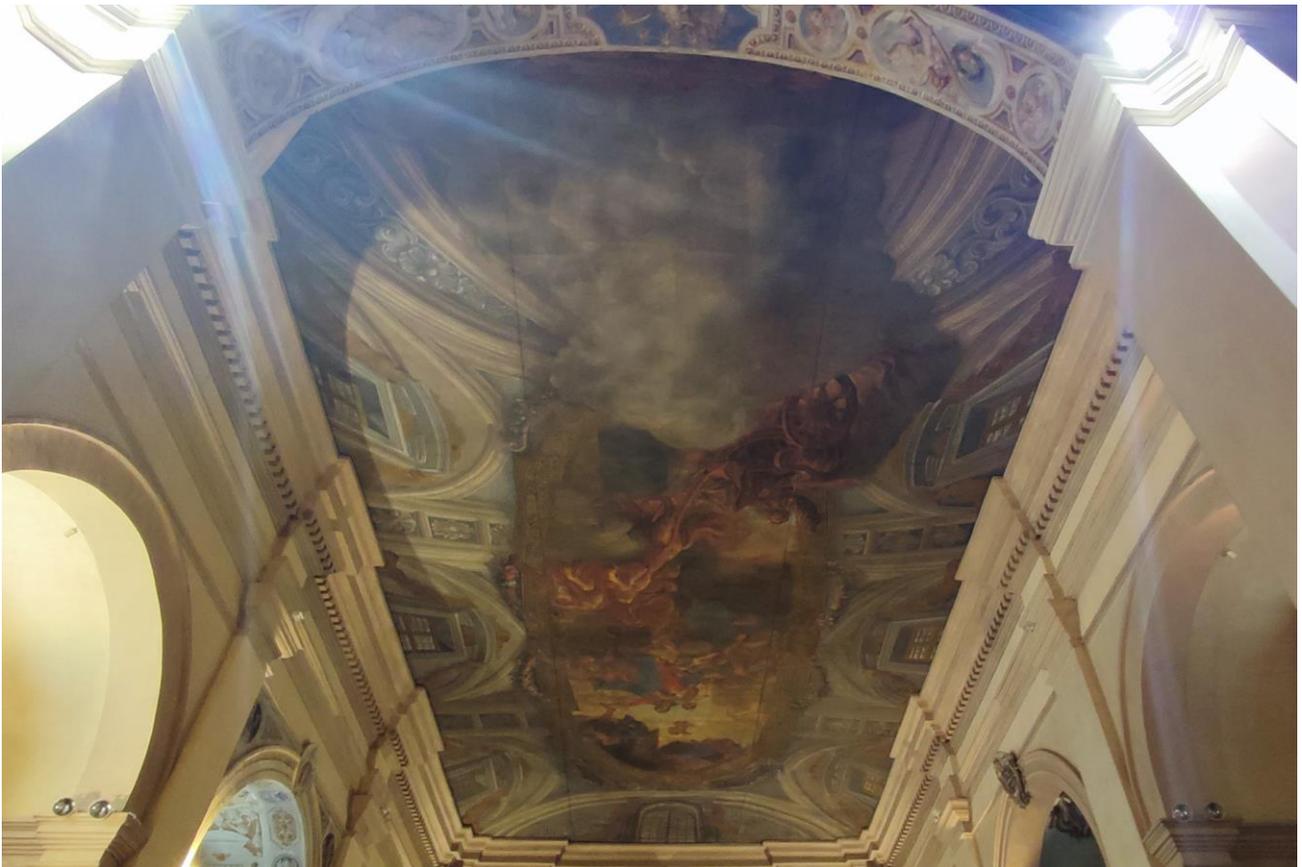
F11. *Tela allo stato attuale*

La successiva immagine 10 mostra il dipinto allo stato attuale il quale si presenta in perfetto stato di conservazione anche perché i lavori di ripristino della copertura hanno evitato fenomeni di infiltrazione preservando la tela stessa.

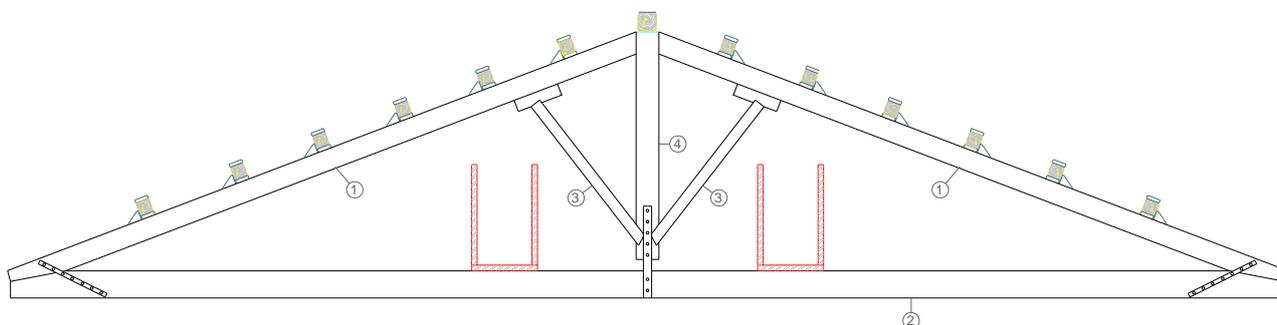
F14. Sezione della capriata

Il danneggiamento in copertura risulta prevalentemente localizzato in corrispondenza di entrambi i lati delle capriate i quali risultano danneggiati in una sezione prossima alla mezzeria con evidenti lesioni che corrono longitudinalmente in prossimità delle fibre inferiori. A seguito di verifiche si è riscontrato che i danneggiamenti dei puntoni sono essenzialmente attribuibili ad un eccessivo carico in copertura dovuto da un lato al pacchetto eseguito con i lavori di restauro del 1086-1997 e dall'altro al peso del telaio della tela che, unitamente al sistema automatico di movimentazione ed alle passerelle di manutenzione, gravano direttamente sulla capriata incrementando il carico gravante. Infatti la passerella risulta in parte poggiante sulla catena ed in parte appesa ai puntoni stessi con appositi tiranti generando un eccessivo stato di sollecitazione a flessione degli elementi in corrispondenza della mezzeria.

Lo schema della capriata è riportato nella successiva immagine 14 ove sono presenti tutti gli elementi che la costituiscono e nella sezione si osservano anche le passerelle in acciaio installate per le operazioni di manutenzione.

Per effetto dei carichi gravanti la capriata ha subito dei cedimenti e delle rotture concentrate nei puntoni. L'immagine 15 che segue mostra il cinematismo subito

Per mitigare la problematica statica delle capriate si è messo a punto un intervento non invasivo che, tramite equilibrio di forze, riduce il carico gravante sui puntoni delle capriate sgrano parzialmente la capriata dalle azioni sollecitanti. Il sistema viene realizzato tramite funi e carrucole che opportunamente posizionate sono in grado di esercitare un'azione dal basso verso l'alto uguale e contraria alla forza derivante dal carico della copertura in modo da ridurre il carico di competenza dei puntoni nella sezione di mezzaria.

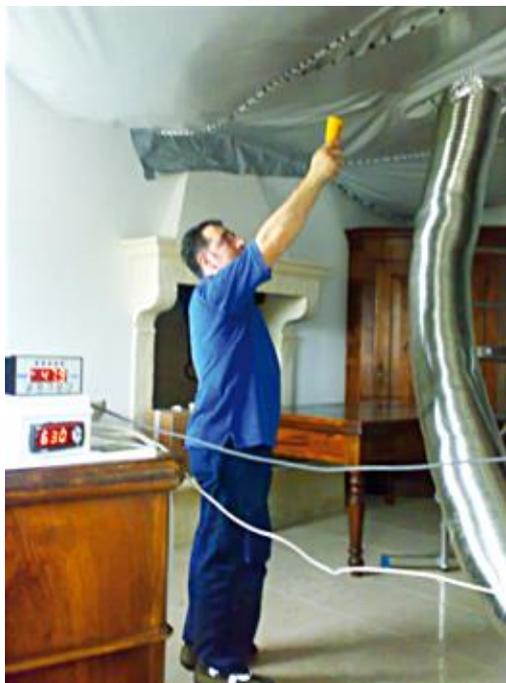
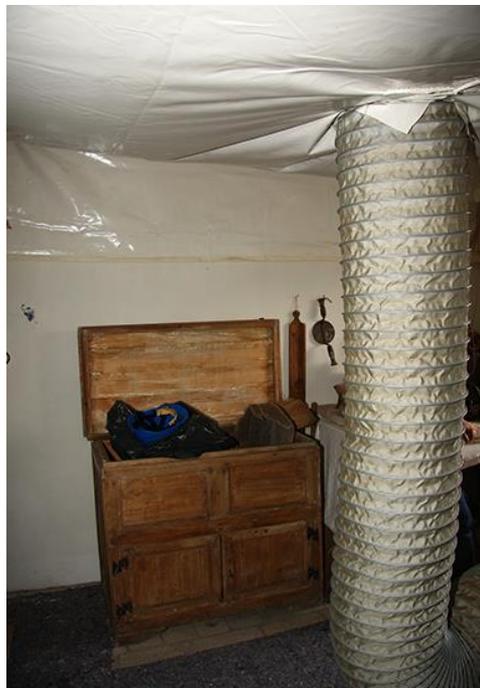
F37. Esempi di trattamento termo-induttivo per la disinfestazione da tarli

Dalle analisi eseguite in seguito ad una programmazione di indagine è inoltre emerso che gli elementi lignei delle capriate e della copertura in genere, sono soggetti a fenomeni di degrado materico dovuto a microrganismi. I cosiddetti “tarli” hanno infestati i legni e li stanno logorando provocando continuamente riduzione della resistenza che porta ad un progressivo logorio dei legni.

La durata dell'intervento tiene conto del diametro e della specie lignea delle travi da trattare e le procedure operative sono regolate su parametri che mantengono i materiali sotto la soglia di stress meccanici di rilievo. Vengono determinati, prima dell'intervento, i

valori di temperatura e umidità nella camera termo-induttiva e sulle superfici lignee. Ad ogni fase di controllo vengono ripetute le misurazioni, aggiungendovi quelle di rialzo progressivo della temperatura al cuore delle travi. Gli scostamenti dei valori di umidità rilevati nelle fibre del legno, vengono controllati nella fase di raffreddamento della camera termo-induttiva, durante il processo di totale riassorbimento, da parte delle travi, dell'umidità precedentemente rilasciata.

Dopo il trattamento antitarlo radicale si consiglia sempre di impregnare il legno con bio-deterrente selettivo, raccomandato per inibire eventuali re-infestazioni crociate.

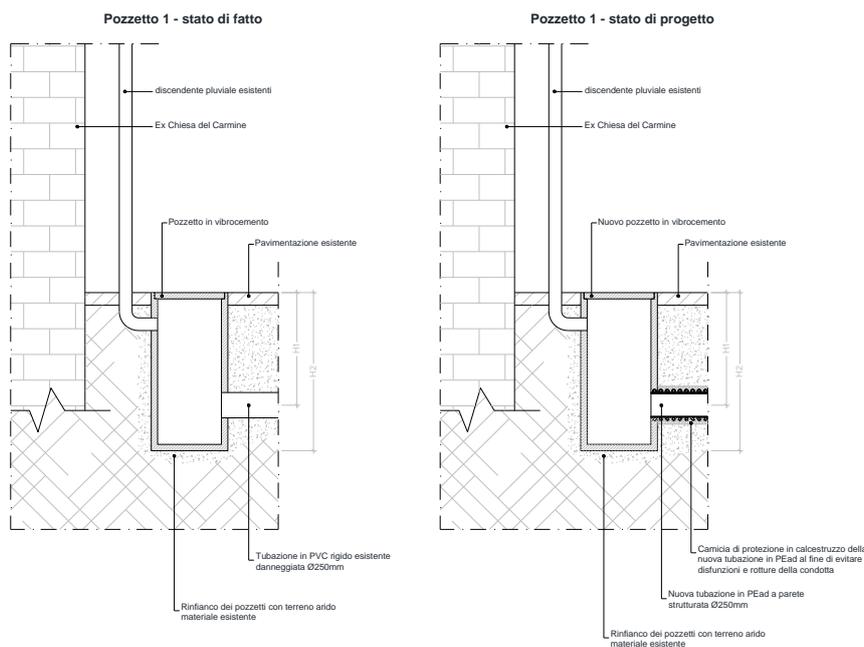
F44. Intervento di rifacimento delle reti fognarie

Per arrestare il cedimento in atto ed evitare che le lesioni si propaghino ulteriormente nella sacrestia con conseguenti maggiori e più gravi danni alle strutture è necessario tassativamente provvedere a rimuovere la causa generatrice pertanto si rende necessario provvedere al completo rifacimento della rete fognaria esistente. La rete è costituita essenzialmente da un tronco che parte dalla chiesa e percorre il lato principale della sacrestia ad una distanza di circa 1,00 metri fino ad immettersi nel pozzetto posto all'angolo. Tale tronco convoglia essenzialmente acque bianche provenienti dalla copertura della chiesa e si presenta completamente ostruito e con lesioni e danneggiamenti circa a metà percorso dal quale si riversano i reflui. Un secondo tronco proviene dalla sacrestia e raccoglie i reflui dalle coperture, dalle limitrofe aree pavimentate e dagli scarichi domestici. Le acque raccolte vengono poi convogliate tramite tubazione alla rete principale cittadina per lo smaltimento in apposito impianto di trattamento.

- **Bauletto di protezione:** intorno alla tubazione sarà realizzato un bauletto di protezione in calcestruzzo dello spessore di circa 5cm che incrementa le resistenze alle azioni meccaniche delle radici e riduce la prossimità di eventuali perdite.

La successiva immagine mostra uno schema esecutivo dell'intervento ed in particolare un confronto tra la condizione di stato di fatto e quella di progetto al fine di mostrare che l'intervento sarà localizzato solo ed esclusivamente nell'ambito dell'esistente.

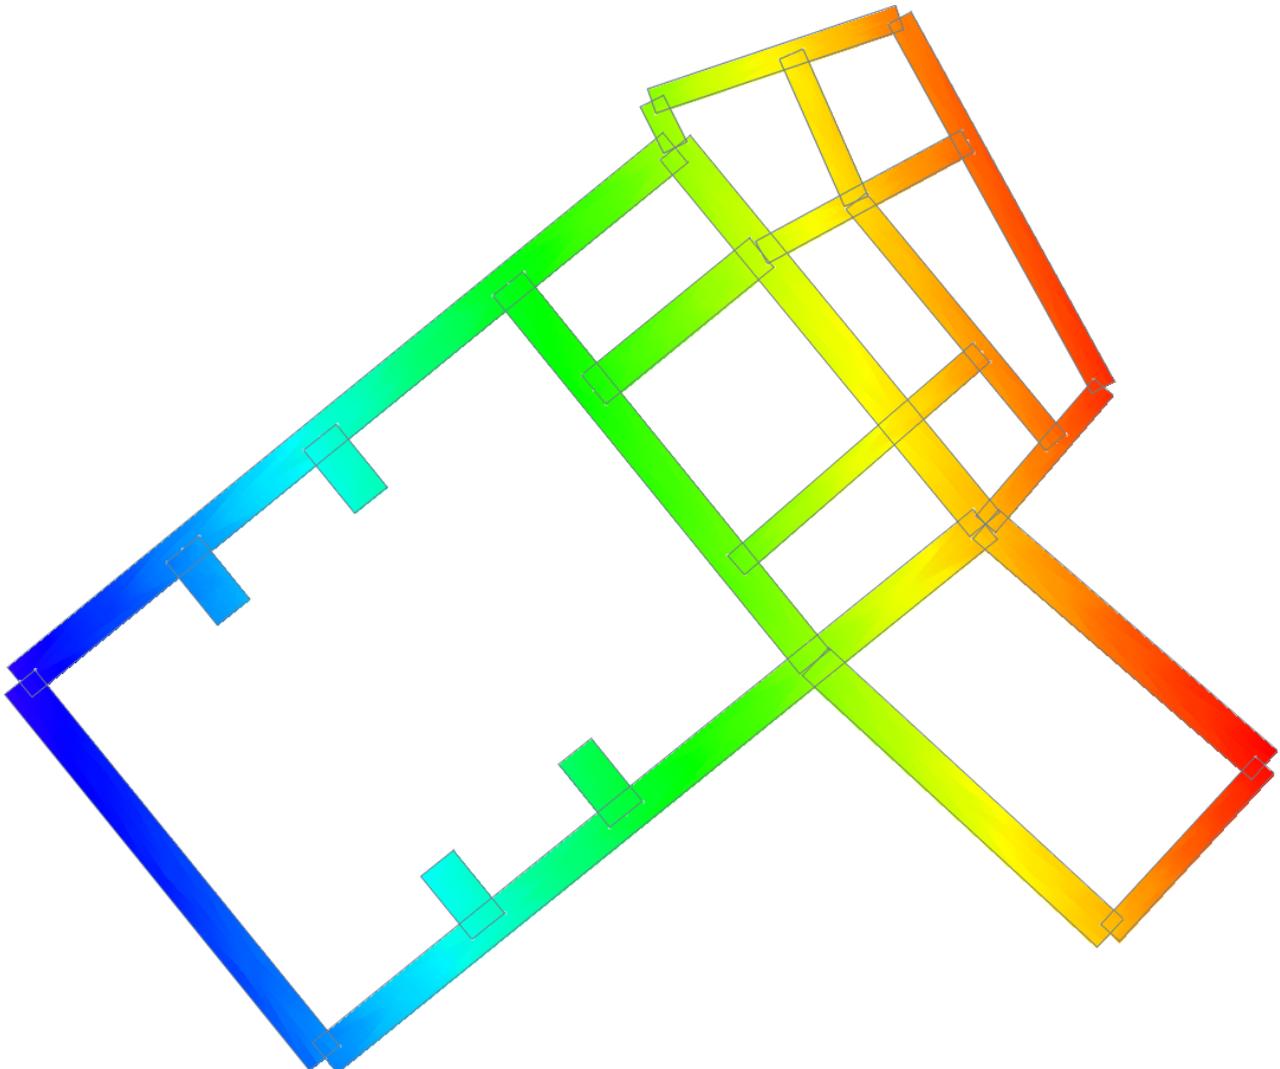
Eliminata la causa generatrice del dissesto resta da ripristinare le condizioni geotecniche compromesse dei terreni di fondazione. Dall'analisi eseguita la calcolatrice è possibile osservare quanto è la tensione trasmessa dall'edificio al terreno di fondazione secondo il diagramma riportato nella successiva immagine.

F45. Diagramma delle tensioni in fondazione

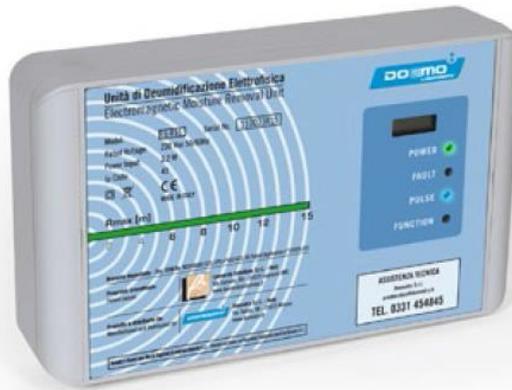
F49. *Apparecchio generatore di impulsi*

L'apparecchio agisce con un raggio fino a 15 m, pertanto nella situazione in esame sarà sufficiente installarne n.2, inoltre non risente della presenza di muri interni, che non costituiscono una barriera al funzionamento del sistema.
